静電気によるポータブルタンクに注入中の酢酸エチルの爆発・火災事故

2007年10月29日午後1時頃、アイオワ州デモイン（Des Moines, Iowa）にある化学薬品の流通施設であるバートンソルベンツ（Barton Solvents）で爆発、火災事故がありました。この事故により、この施設は崩壊し、1人の従業員が軽い怪我、1人の消防士が熱中症により、治療を受けました。

この事故後、CSB（U. S. Chemical Safety and Hazard Investigation Board）が原因調査を開始し、2008年9月に最終的な報告書が公表されました。その概要は、以下のとおりです。

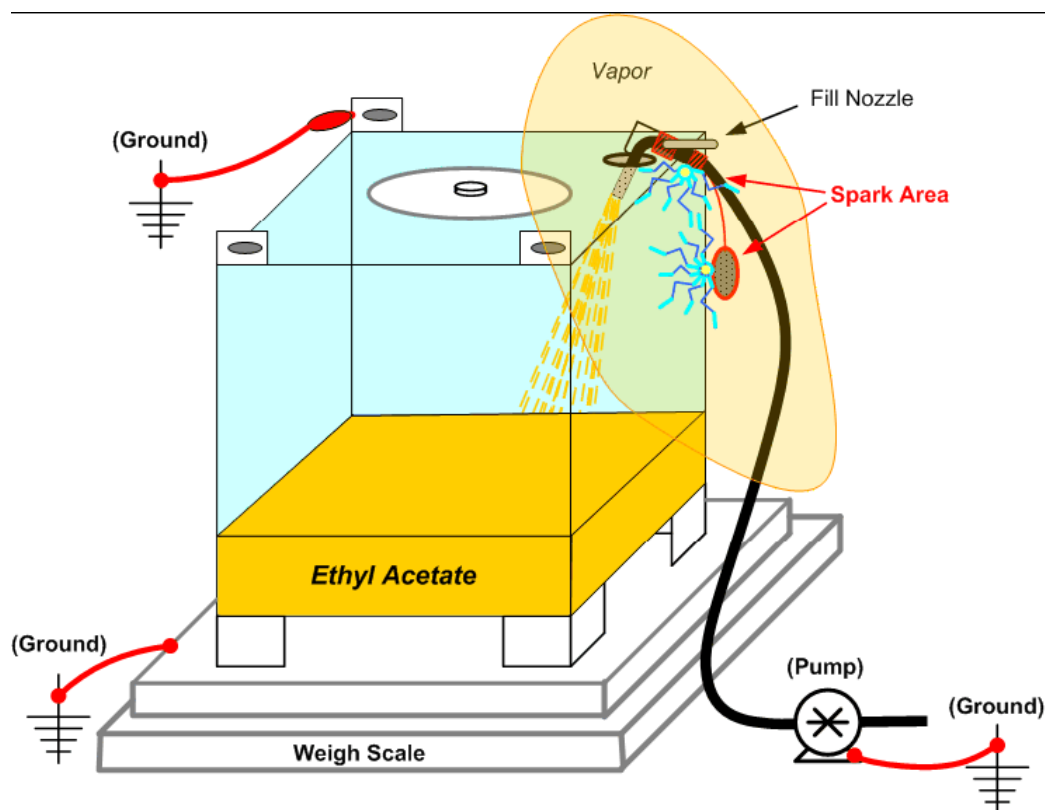
図1 300ガロンの鋼鉄製タンク

作業員が、300 ガロン（約 1,150L）の鋼鉄製ポータブルタンクに可燃性液体である酢酸エチルを充填していた際に事故は起きた。

注入ノズルを下記の図1のように鋼鉄製の重りで固定し、酢酸エチルをタンクに注入中、従業員が「ボンと鳴っている」音を聞いて、振り返るとタンクはすでに炎にのみ込まれていた。従業員は消火器で消火を試みたが、炎は多量の引火性の可燃性液体に延焼し、木造の倉庫が全焼した。

この事故は、ポータブルタンクの注入口付近に生成した引火性蒸気と空気との混合気体に、ポータブルタンクの本体と注入ノズル・ホースの金属部分（鋼鉄の重りを含む）の間に静電気放電が起きて引火した可能性が高い。なお、放電の原因は、適切なボンディングと接地が行われていなかったプラスチック製ノズルの金属部分とゴムホースに蓄積した静電気によるものである。

注入ノズルとホース（鋼鉄の重りを含む）の鋼の部分がボンディングと接地されていなかったため、静電気がこれらの部品の上に蓄積し、ポータブルタンク本体とそれらの間に火花が発生し、注入中に発生した可燃性の混合蒸気に着火した可能性が大きいと考えられる。

そのタンクは注入中、重量計の上に設置されていた。目撃者によると、作業者は注入する前にポータブルタンク本体を接地、固定した。しかし、ノズル及びポンプの金属部分並びに合成ゴムのホースは、ボンディングされていなかった。

ノズルは、非伝導性のプラスチックにステンレス製のボールバルブが組み込まれており、鋼製クイックコネクタで接続されていた。これらの導電性物体は、ノズルの落下を防止するためにある重りを含めて接地されていなかったため、静電気が蓄積され、放電した。製造者の技術資料によれば、ノズルやホースが引火性雰囲気で使用されることを想定していなかった。

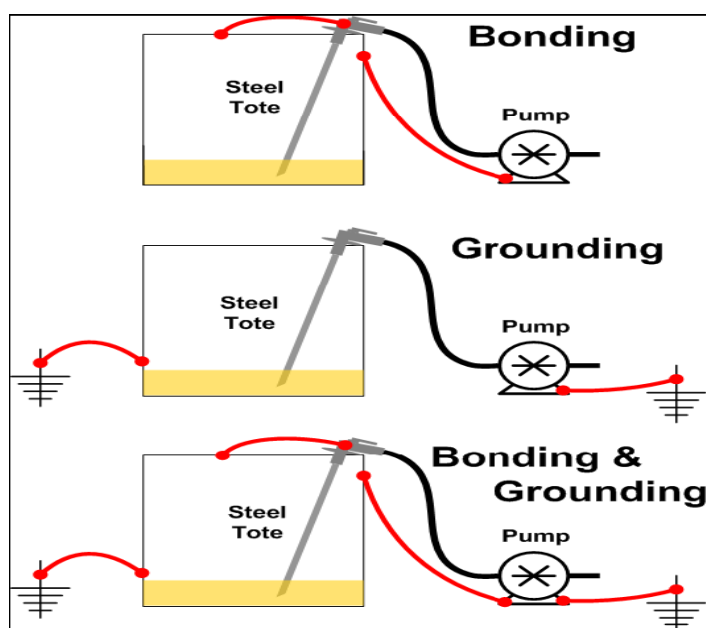
図2 ボンディングと接地

液体がパイプ、弁やフィルタの中を流れている間に静電気が発生する。適切にボンディングと接地を行えば、静電気が蓄積せず、火花はでない。静電気による火花により、多くの可燃性液体の混合気体は着火する。

ボンディングとは、火花を出すのを防止するため、電位差をなくすように個々のものを配線または直接接触によって、つなぐことである（図2参照）。

接地とは、ポータブルタンクの本体と注入ノズル、ホースの金属部分の間などに発生した静電気を地上に逃がすことである（図2参照）。
