## タンクローリーから屋外タンクにナフサを注入中の静電気による爆発・火災事故

2007年7月17日午前9時頃、カンザス州バリーセンター（Valley Center, Kansas）にある化学薬品、石油類等の卸売業のバートンソルベンツウィチタ（Barton Solvents Wichita）工場で爆発、火災事故があり、近隣に大きな被害を及ぼしました。この工場には、3,000～20,000 ガロン（約 11 kl～75 kl）の屋外タンクが 43 基ありました。

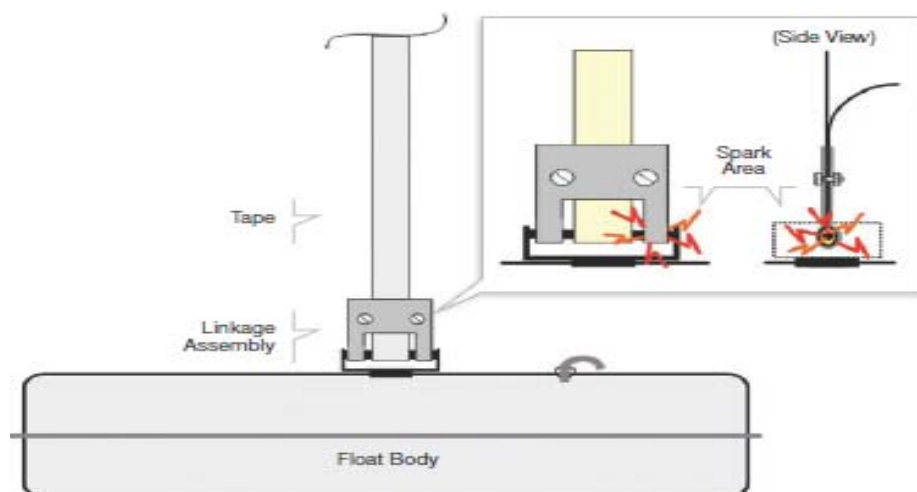
タンクローリーから 15,000 ガロン（約 58 kl）の屋外タンクに、ニスや塗料の溶剤であるナフサを高流速で注入したことによる流動帯電と配管（内径：6.3 cm、長さ：66m）内にあった空気によるバブリング及びタンク内の沈殿物や水等が攪拌されて発生した静電気がタンク内に蓄積されました。このローリー及びタンクは静電気防止のための一般的な接地とボンディングを行っていましたが、非導電性の引火性液体であるナフサに対しては、十分ではありませんでした。このタンク内に設置されていた液面計（金属製のフロート式）の接続部分が十分に固定されていなかったため、注入中にバブリングによって液面計が振動し、蓄積された静電気により液面計の金属部分で火花が発生し（図1参照）、このタンク内の可燃性蒸気に引火して最初の爆発、火災が起き、近くのタンクへ次々と延焼、爆発しました。

図1 液面計からの放電

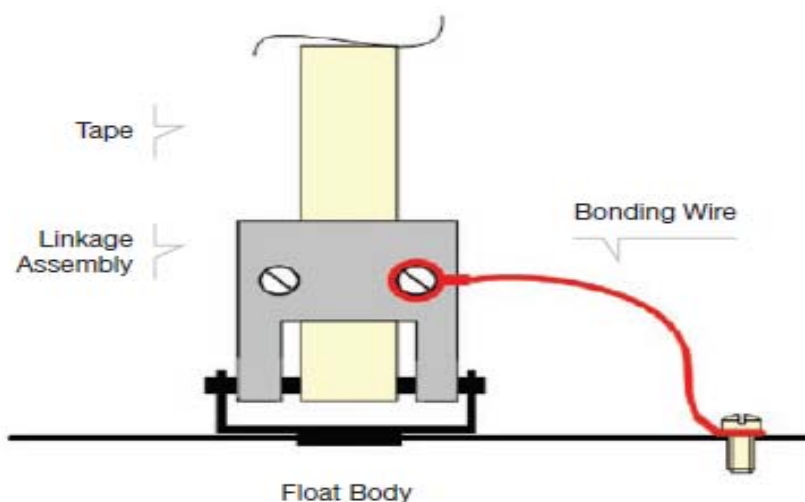
図2 適切なボンディングの例

1. 非導電性の引火性液体を取扱い、移送、貯蔵する場合には、可燃性蒸気、静電気の発生の有無を専門家等に調査依頼し、必要があれば適切な安全対策を講じること。
2. タンクの上部の空間に適切な不活性ガスを充填すること。
3. 液面計を設置する際は、タンクの中で火花が発生しないような構造のものにすること。
4. 液面計を設置する際は、適切なアース、ボンディングをすること（図2参照）。
5. 帯電防止剤を添加すること。
6. タンクへ液体を注入する際の速度を遅くすること。
