—東日本大震災における危険物施設の被害概要—

地下貯蔵タンクの被害状況について

危険物保安技術協会

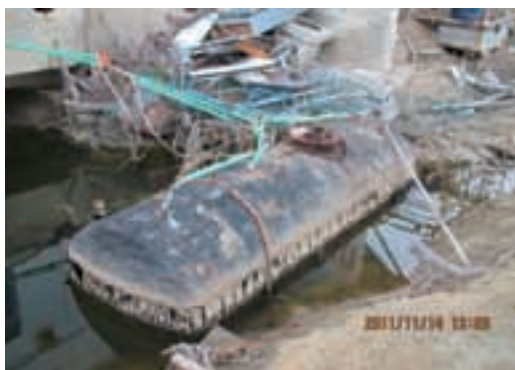
地下タンク貯蔵所において、地下貯蔵タンクが露出する被害(写真1)、流出する被害(写真2)がありました。

写真1 露出被害

この露出・流出した地下貯蔵タンクのケースでは、ともに海岸線に近い立地のため、衝撃的な津波襲来があり、露出したケースでは津波高さは8.42m¹⁾、流出したケースでは15.2m¹⁾とされています。

また、被害を受けた地下タンク貯蔵所は共に大きな鉄筋コンクリート建物に隣接しており、周囲は舗装されていませんでした。そして、どちらの事例でも鉄筋コンクリート建物自体も洗掘され、基礎が剥き出しとなっていました。東日本大震災では津波により鉄筋コンクリート建物が洗掘される同様の被害が多くあり、特に隅角部では水流が強くなることから大きく洗掘されていたと報告されています²⁾。

このようなことから、①衝撃的な津波の襲来②鉄筋コンクリート建物に隣接している立地③上部スラブ周囲の未舗装④地盤沈下等の要因が重なり一気に洗掘が進んだため、露出・流出といった大きな被害に繋がったと考えられます。

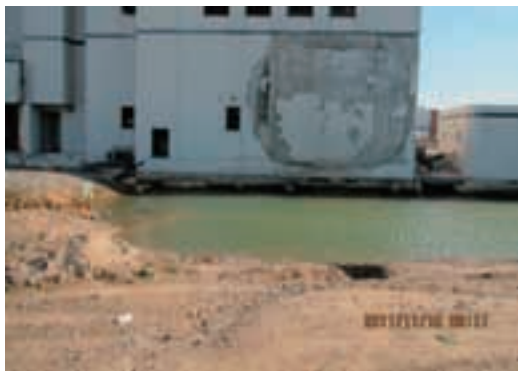
写真2 流出被害

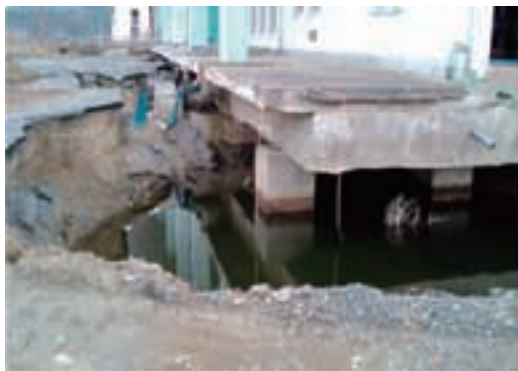
写真3 周囲の地盤沈下

流出した事例では判別できませんでしたが、露出した事例では、地下貯蔵タンクの周囲で地盤沈下も起きていました(写真3)。

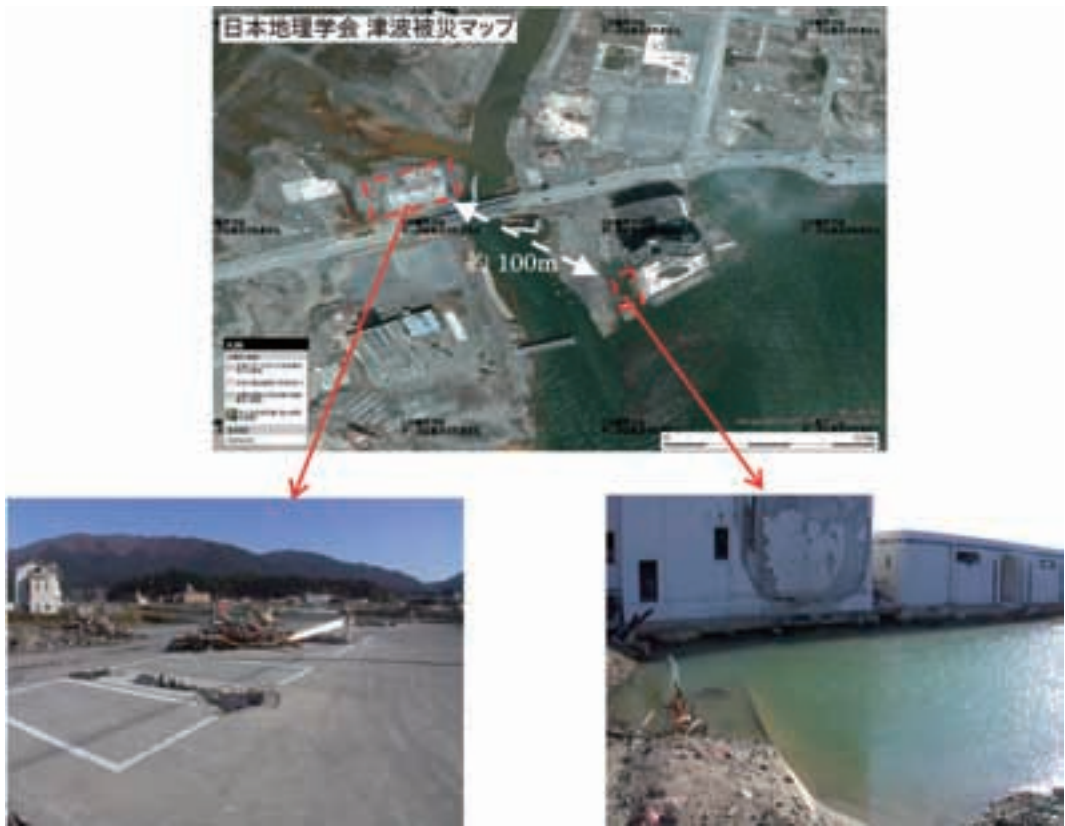
一方で、給油取扱所においては、地下貯蔵タンクが露出・流出する被害は確認することができませんでした。流出した事例の近くにある給油取扱所においても上部スラブは健全

でありました(図1)。

給油取扱所は鉄筋の入ったスラブでしっかりと舗装した上で給油空地等を設けられているため、洗掘の被害を受けなかったと考えられます。

給油取扱所 (上部スラブは健全)

地下タンク貯蔵所 (地下貯蔵タンク流出)

図1 流出被害のあった地下タンク貯蔵所との位置関係⁴⁾

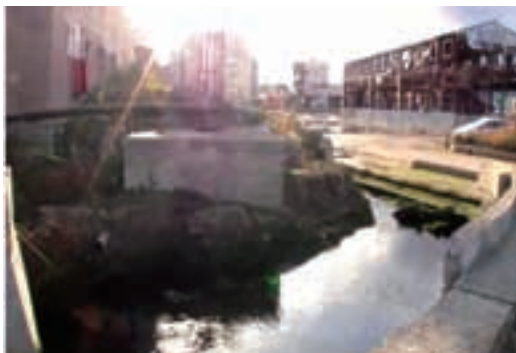
地下タンク貯蔵所において、タンク室周囲の埋設土壌が洗掘される被害がありました(写真4、写真5)。タンク室の周囲の土壌が流されただけですので、地下貯蔵タンクについては被害がないと考えられます。

この被害において共通していたのは、タンク室の周囲が舗装されていなかったことです。このため、津波の流れにより洗掘が進んだものと考えられます。

写真4 タンク室周囲の洗掘1

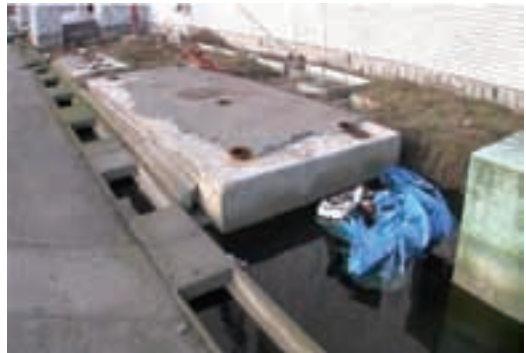
写真5 タンク室周囲の洗掘2

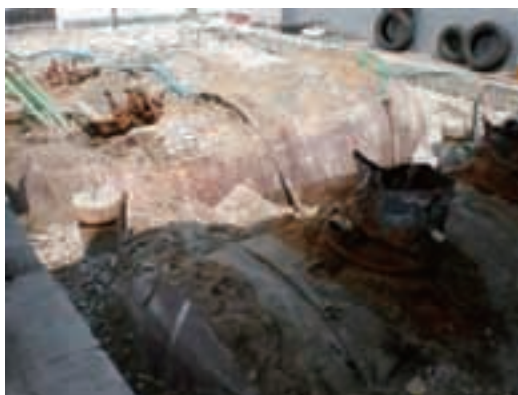
写真6 地下貯蔵タンク浮上1
(上部スラブを取り除いた状態)

り抜粋したタンク浮上写真は写真6、写真7のとおりです。

津波の襲来の有無に関わらず被害を受けていることから、地震による液状化が主要因であると考えられます。

地下貯蔵タンクのタンク固定バンド及びアンカーボルトは、水の浮力により浮上しないように設計されていますが、地盤が完全に液状化し上向き浸透流が発生すると、タンクに係る浮力は排土重量と等しくなるため設計上の浮力よりも大きくなります⁵⁾。

この浮力のため、アンカーボルトが離脱し、タンクが浮上したと考えられます。

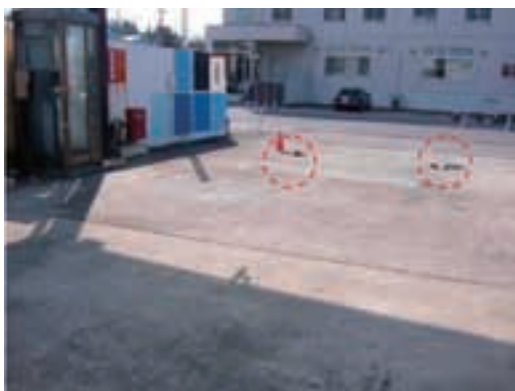
写真7 地下貯蔵タンク浮上2
(マンホールから配管が飛び出している)

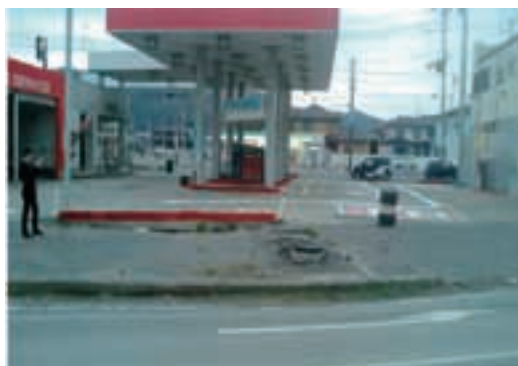
写真8、9の事例では、給油取扱所に隣接する歩道が液状化により給油取扱所の上部スラブより低く地盤沈下していたため、間隙が発生していることが分かりました。

写真8 給油取扱所外観

これらのケースでは、液状化が発生していることから、液状化によりスラブ下に表面水が生じた結果、間隙が発生したと考えられます。

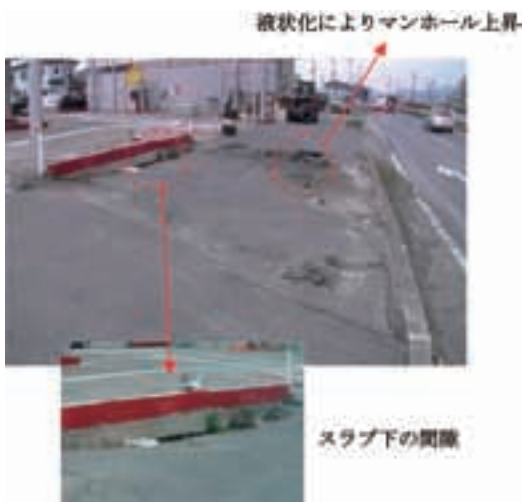
写真9 スラブ下の間隙被害

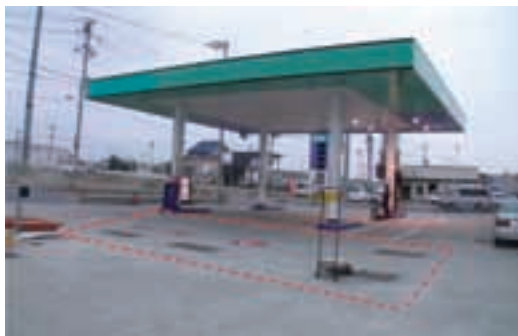
写真10の事例では、外見上スラブは健全であり間隙を確認できませんが、営業再開にあたってスラブ下を調査したところ、地下貯蔵タンクの埋設部分のスラブ下に30cm程度の間隙が発生していたとのことでした。また、この給油取扱所では液状化によりタンクが浮上する被害も受けていたことも分かっています。

写真10 スラブ下に間隙が生じた給油取扱所
(赤点線で囲ったスラブ下に間隙が発生)

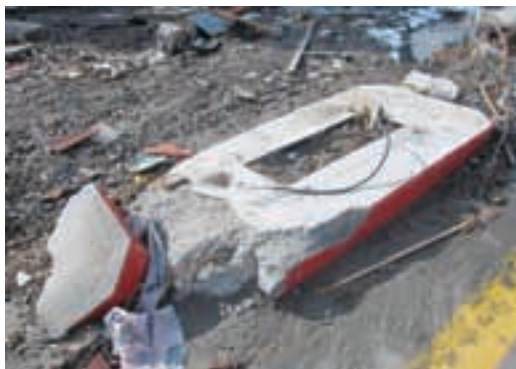
写真11 固定給油設備が欠損したアイランド⁶⁾

給油取扱所において固定給油設備が津波により流出・損傷する被害が見られました(写真11～写真13)。これらは津波や津波によって流されてきた漂流物の衝突により流出・損傷に至ったと考えられます。

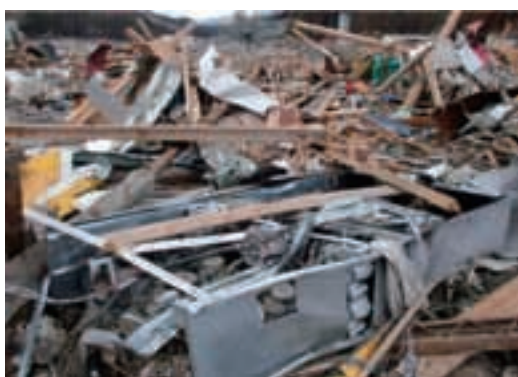
写真12 流出した固定給油設備⁶⁾

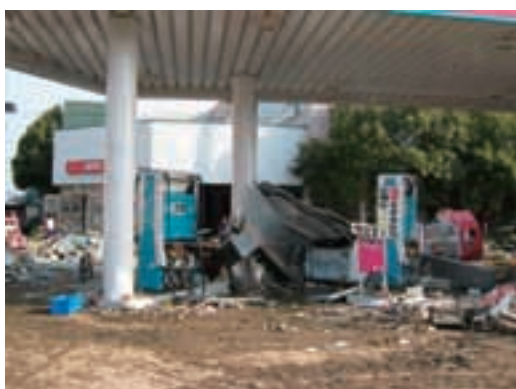
写真13 損傷した固定給油設備⁶⁾

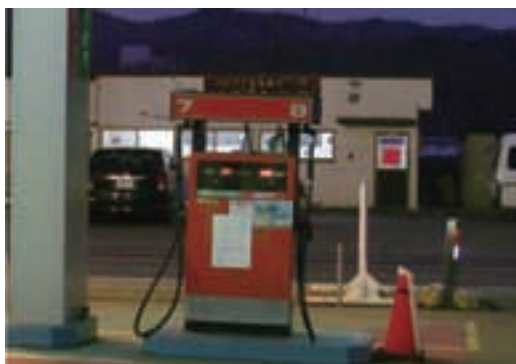
また、地震により地盤面が変形し、固定給油設備が傾いた事例もありました(写真14)。この給油取扱所では、給油空地の傾斜も保てなくなっていたため、傾斜を改修する工事が行われていました。

写真14 地震により傾いた固定給油設備

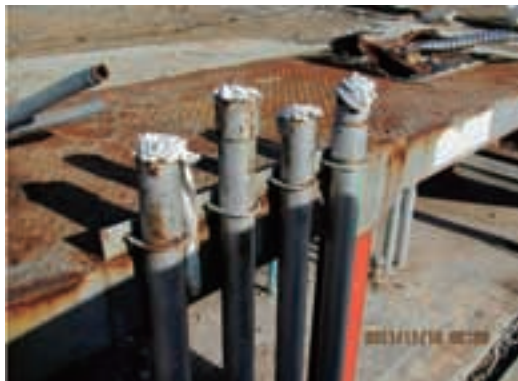
写真15 上部が欠損した通気管

調査では、上部が欠損している通気管を複数の施設で確認しました(写真15)。これらは、津波によって流出して欠損したのか、すでに撤去されていたのか分かりませんが、少なくとも押し倒される等の被害があったと推測されます。

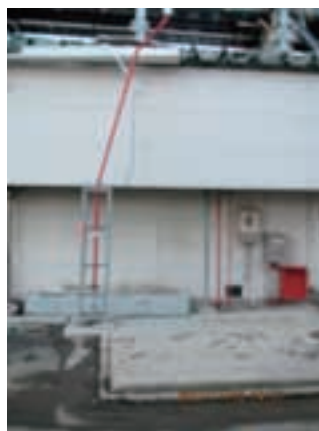
写真16 上部が曲がった通気管

他には、地面から折れ曲がる被害、防火塀によって押し曲げられる被害等がありました(写真16～写真18)。

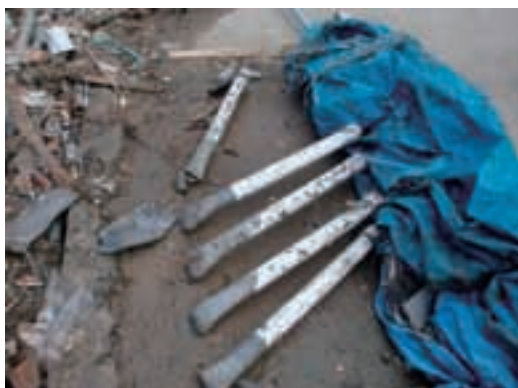
写真17 地面から折れ曲がる通気管⁶⁾

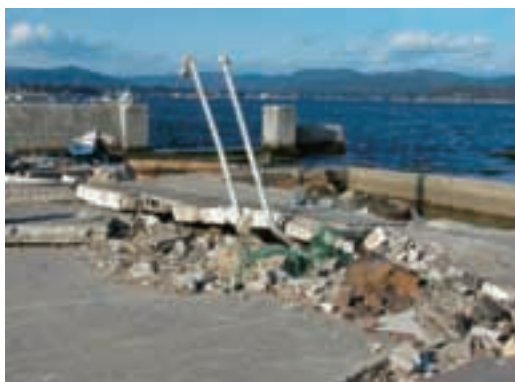
写真18 防火塀に押し曲げられる通気管

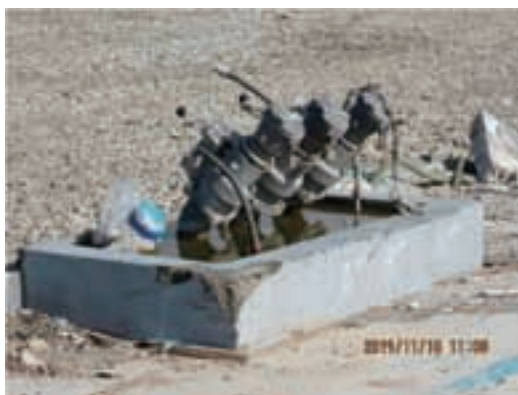
損傷した事例については、隣接する注入口は損傷していないことから、津波により流されてきた漂流物等が衝突したことにより被害を受けたものと考えられます(写真19、写真20)。

写真19 損傷した注入口 1

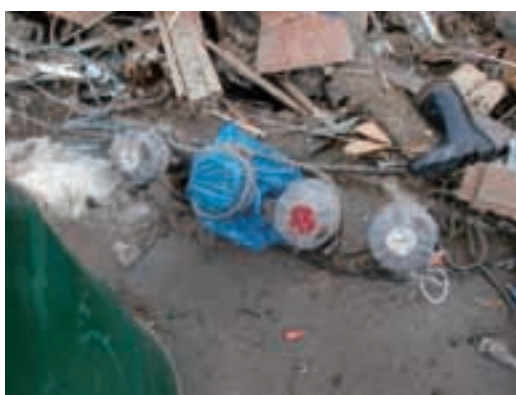
写真20 損傷した注入口 2⁶⁾

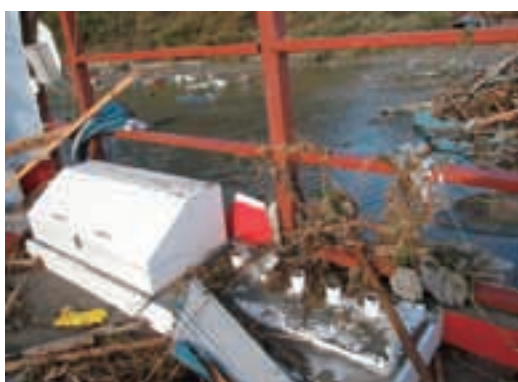
一方で、注入口にカバーを設置しているものにおいては被害を確認できませんでした。これは、漂流物等の直接的な衝突を避けられたためと考えられます(写真21、写真22)。

写真21 カバーが設置された注入口 1⁶⁾

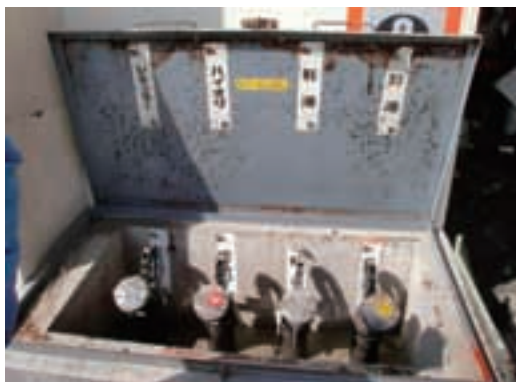
写真22 カバーが設置された注入口 2⁶⁾

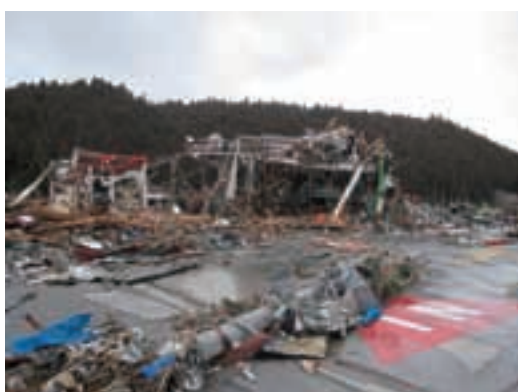
写真23 瓦礫に埋もれる給油取扱所⁶⁾

設、設備類は事務所建物を含め、壊滅的な被害を受けていました(写真23～写真25)。

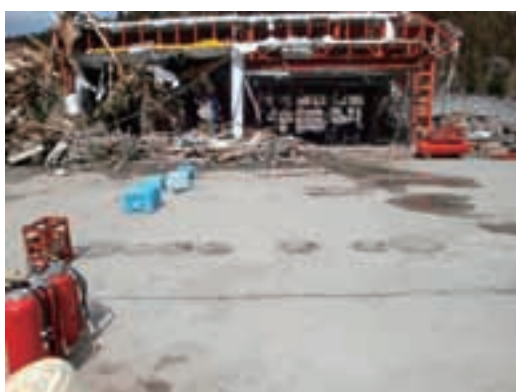
写真24 骨組みが露出した事務所建物⁶⁾

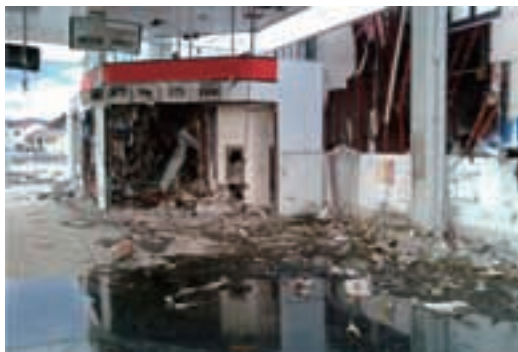
写真25 破壊された事務所建物

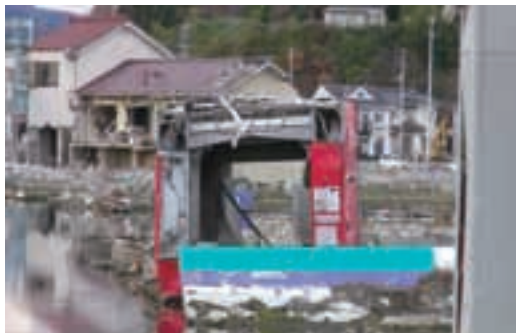
防火扉が倒壊する被害や洗車機のような重量物が流出する被害も起きていました(写真26)。

写真26 洗濯機の流出
