危険物施設の保守・点検時の事故防止に係る検討報告書

平成26年7月

危険物保安技術協会

2. 1 三菱マテリアル株式会社四日市工場爆発火災事故概要

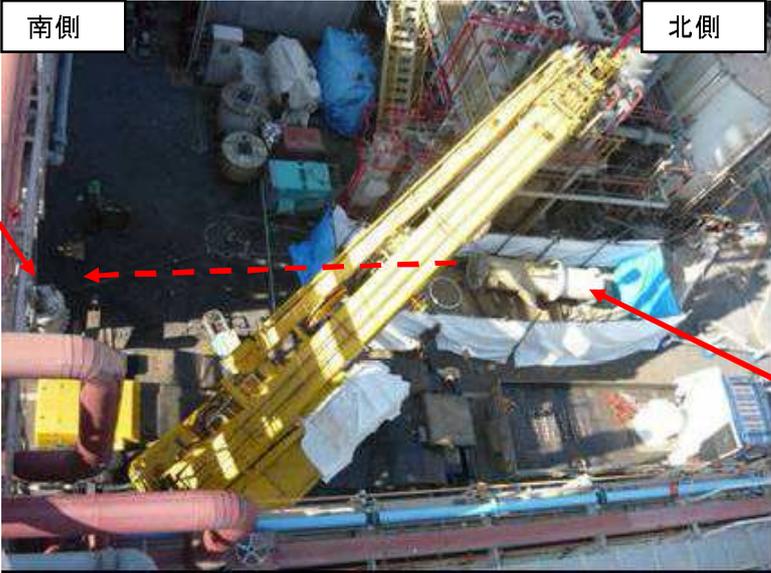
①発災後の現場の様子

- a) 爆発により水冷熱交換器上部チャンネルカバーが飛翔し、飛翔した方向に置いてあった仮設投光機Aが衝突により損傷・変形したと推定される。
- b) 上部チャンネルカバーは、仮設高圧ジェット水槽およびポンプにも衝突し、破損・飛散したと推定される。
- c) 上部チャンネルカバー飛翔方向である、発災現場南側に位置する蒸留設備(第 2 粗蒸留塔)の北側配管ラック鉄骨および配管類が、衝突により変形したと推定される。
- d) 上記 a)～c)の衝突に際し、上部チャンネルカバー自体が変形したと推定される。
- e) 発災時の爆発に伴う爆風により、水冷熱交換器の本体が北西方向に移動し、水冷熱交換器を下部で支えていた枕木が崩れて傾いた。

上部チャンネルカバーは点線矢印に沿って飛翔したと推定

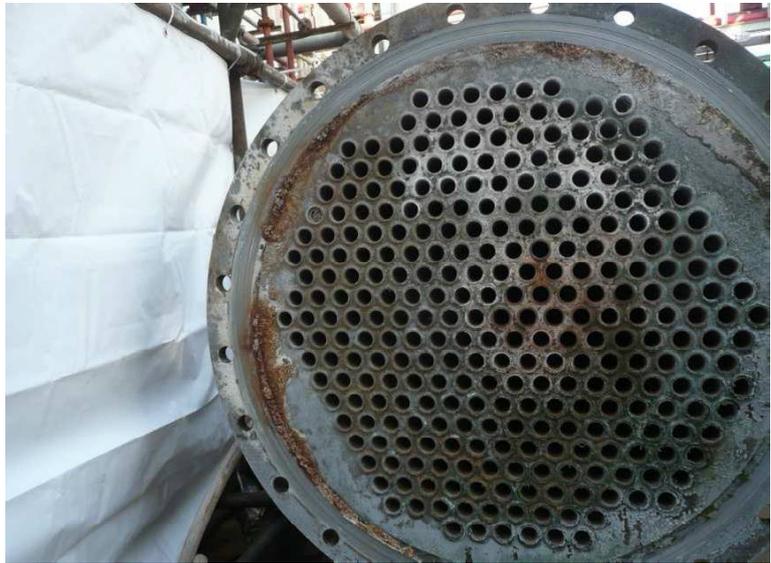
②水冷熱交換器本体南側
上部チャンネルカバー側
(爆発側)

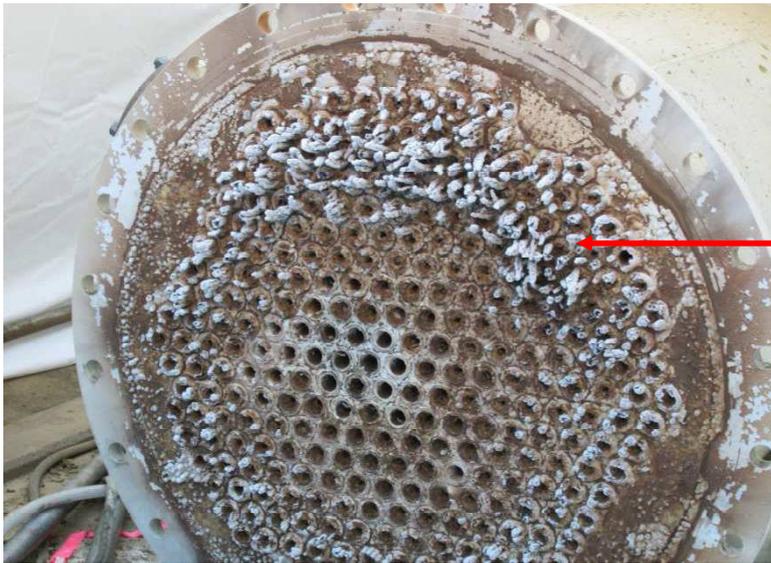
③水冷熱交換器北側
下部チャンネルカバー側
(爆発側と反対側)

水冷熱交換器本体内の伝熱管内部に付着していたと推定される内容物(クロロシランポリマー類)が爆発時の衝撃により伝熱管の外部に、放出された。

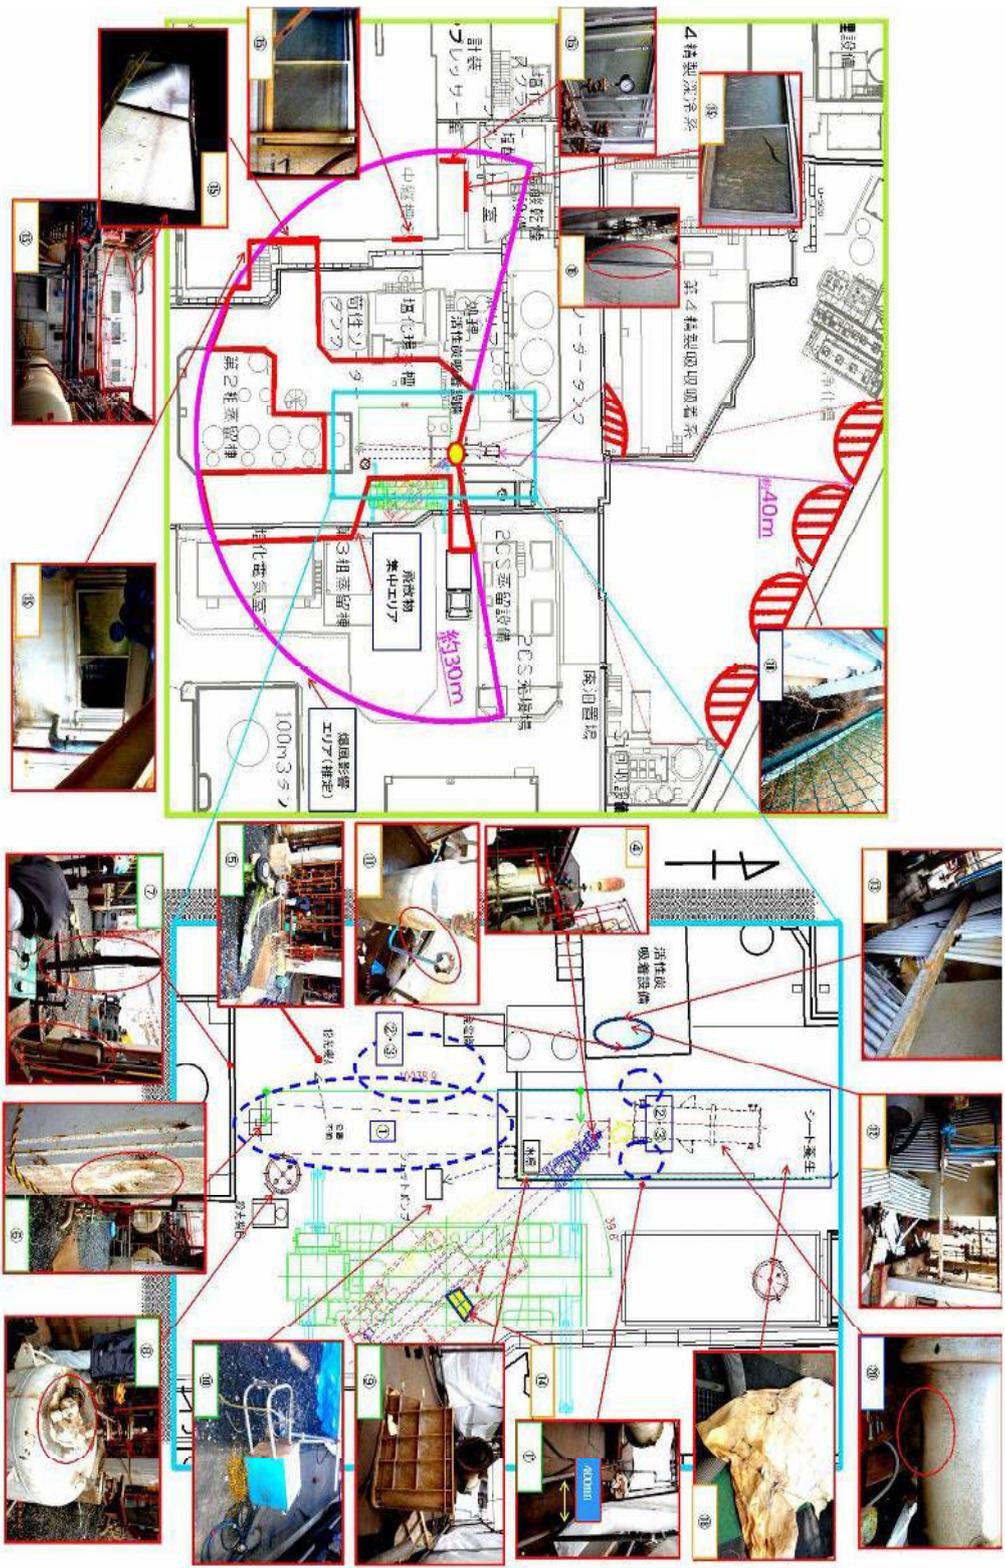
(図 4-4) 発災現場における被害の状況

- f) 爆発時の爆風により、水冷熱交換器が設置されていた洗い場の西側に隣接する設備(活性炭吸着設備)の樹脂製配管類の破損、同設備のスレート壁の破損およびスレート壁鉄骨の変形が生じた。
- g) 爆発が発生した地点を中心とした半径約 30m の範囲内で、東側・南東側に位置する周辺製造建屋のガラスやスレート、水処理槽樹脂溶接部に破損などが生じていることが確認された。
- h) 水冷熱交換器開放作業時に上部チャンネルカバーを吊っていたクレーン運転室の後部ガラスが爆発時の爆風で破損に至った。
- i) 発災時の爆発により、水冷熱交換器内の内容物(クロロシランポリマー類と推察される)が下部チャンネルカバー側から飛散し、水冷熱交換器の周りの仮設防災シートおよび北側周辺の芝生の一部が延焼した。
- j) 要因は不特定であるが、水冷熱交換器本体の外部の変形が生じた。

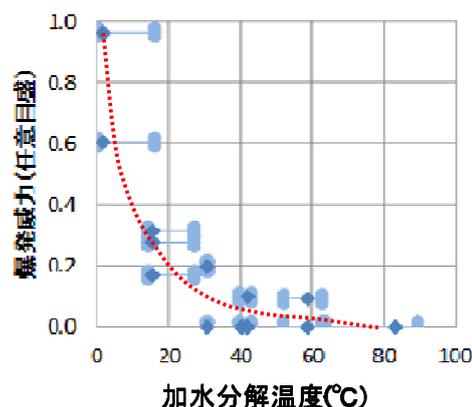
(図 4-6)加水分解温度と爆発威力

打撃感度は加水分解温度が 20℃以上で大幅に低下した。また、爆発威力も加水分解温度が 40℃以上で大幅に低下し、熱線着火試験では爆発威力は、40℃の場合、4℃の場合の 1/10 となり、また、60℃での MkⅢ 弾動臼砲値は TNT 比 9.9% だった。しかしながら、高温での加水分解で爆発威力が低下したサンプルを大気中で加熱すると 150～250℃で発火した。

加水分解生成物は、加水分解温度を高くし、水で湿潤な状態をつくることにより、爆発感度および爆発威力を大幅に低下させることができる。しかしながら、この状態でも Si-Si 結合は残留しており、発火・爆発性は消失していない。完全に安定化するためには、アルカリ水溶液処理等により Si-Si 結合を Si-O-Si 結合に変える必要がある。

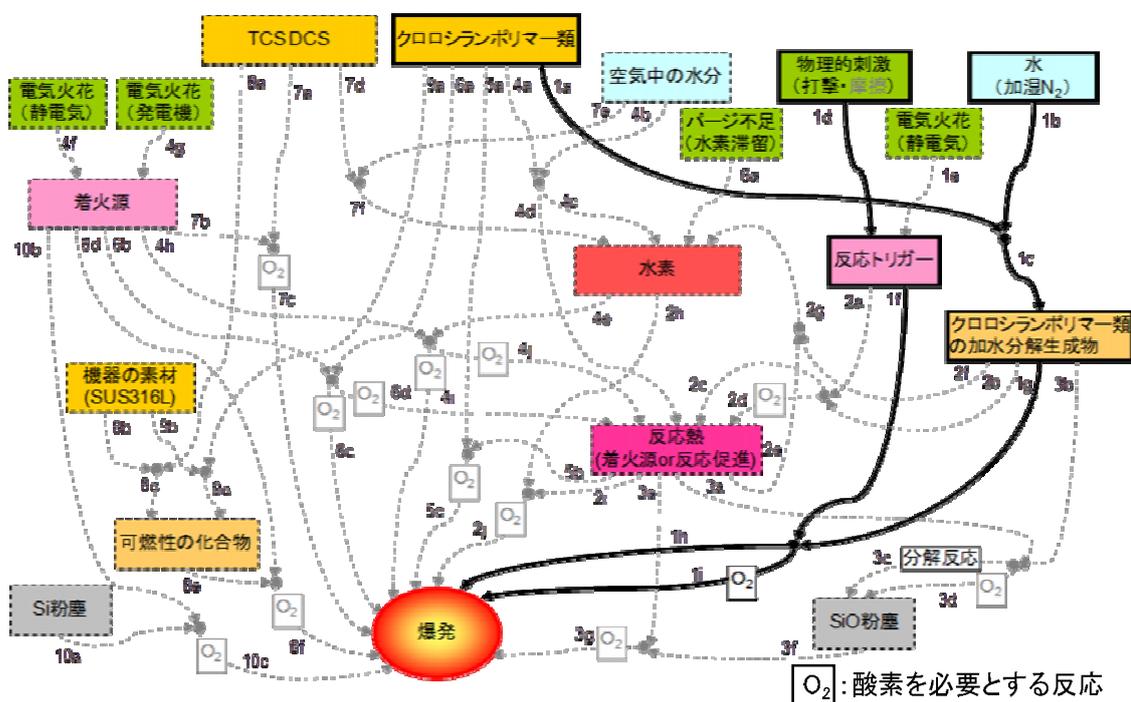
(図 4-8)爆発に至る反応過程 ※太線は最も可能性の高い過程

フランジ面で発生した打撃でクロロシランポリマー類の加水分解生成物が発火・爆発した。この爆発によりチャンネルカバーが飛翔した。爆風により周辺設備の窓ガラスが破損し、伝熱管内に残留していたクロロシランポリマー類が爆発と反対側の管板面から飛散した。また、大気中に噴出した可燃性物質が燃焼してファイアボールを形成した。図4-8に爆発に至る反応過程を示す。この図では可能性のある反応過程を網羅的に抽出し現象面や実験的に得られた知見から、可能性の低い過程を点線に表わし、最も可能性の高い過程を太線で表わした。

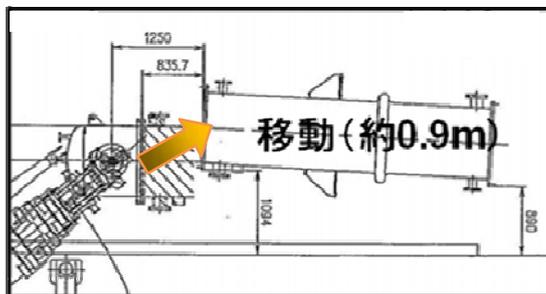
(図 別添 2-1b) 熱交換器本体の移動距離

熱交換器本体を移動させるエネルギーとチャンネルカバーの運動がワイヤーを破断させるエネルギーの合計は、91~611kJと推定された。爆発流体解析によるチャンネルカバー内の圧力エネルギーが飛翔のエネルギーに変換される効率は、1.9~3.4%となった。これらのデータから求めた爆発威力は、TNT 当量で 0.7~5kg となった。

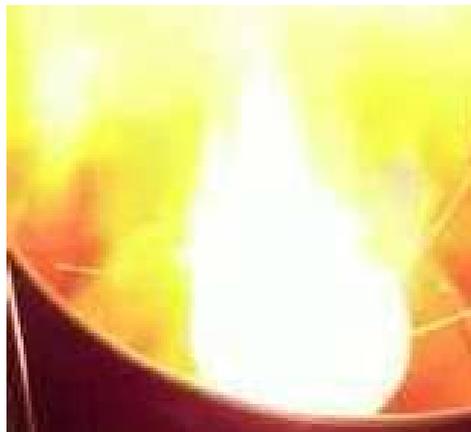
(図 別添 2-12b) 爆発する加水分解生成物
発火温度 98°C(大気中)

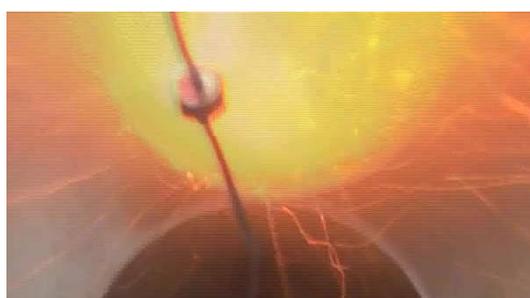
(図 別添 2-12c) 爆発する加水分解生成物
発火温度 83°C(窒素中)
