★ 業務紹介 ★

平成29年度KHK 審査タンクの補修概要

タンク審査部

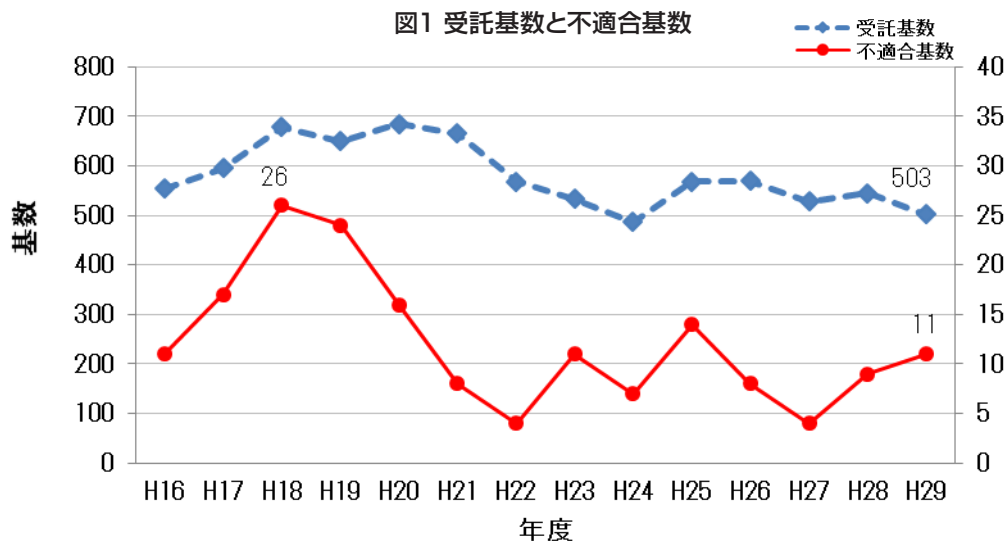
協会検査員は、現地審査では自主検査記録、施工管理記録等を確認するとともに、目視検査及び磁粉探傷試験等が適正に行われているかを確認し、必要に応じてタンク全般の安全性に関する助言、情報提供等を行っています。現地審査である完成検査前検査及び定期保安検査の受託基数と不適合基数の経年変化を図1、平成29年度の不適合事例を表10に示します。不適合基数が最も多かったのは平成18年度の26基で、そこから平成22年度まで減少傾向で推移しましたが、その後増減を繰り返しています。平成29年度の不適合基数は11基で、前年と比較すると3基の増加となっています。
