屋外タンク貯蔵所の付属ポンプからの出火及び 付属配管からの流出事故

川崎市消防局予防部危険物課 渡邊 勉

2 事例1「屋外タンク貯蔵所の付属ポンプからの出火」

3 事例2「屋外タンク貯蔵所の付属配管からの流出」

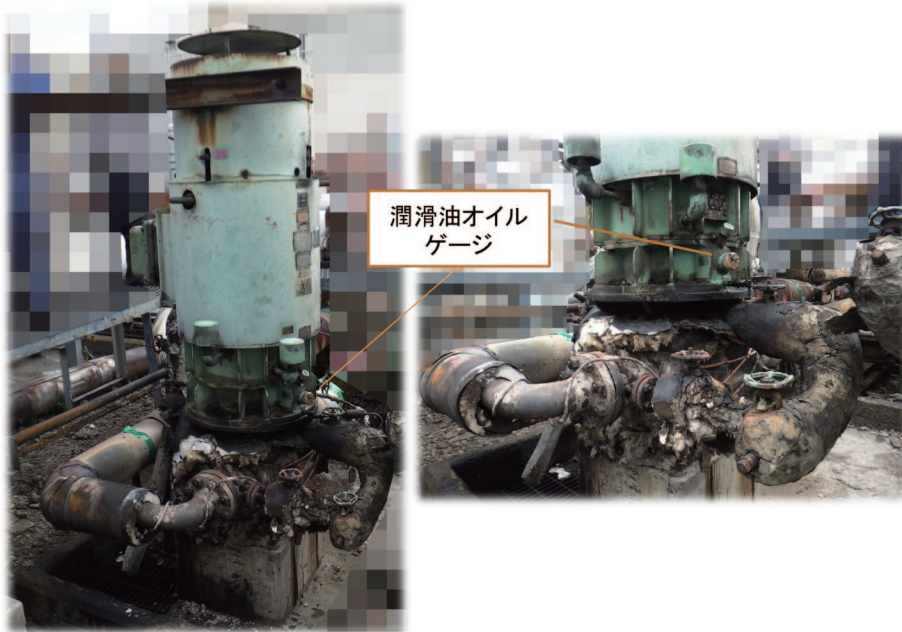
ポンプ焼損状況

物的被害 ポンプ（P-904）のメカニカルシール及び潤滑油オイルゲージ焼損、重油若干量焼失

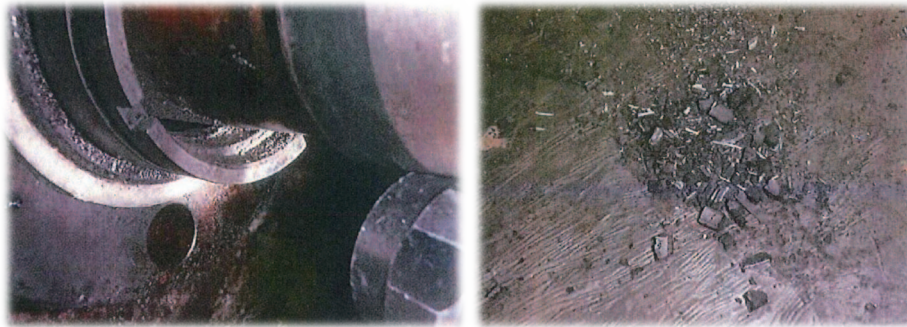
メカニカルシールの回転環と軸スリーブに取り付けてあるＯリング（フッ素ゴム）の焼失、また、固定環、軸とスリーブに取り付けてあるＯリングの硬化及びひび割れが認められました。なお、メカニカルシールの主要部品や摺動面の不具合はなく、大量に重油が流出した形跡は認められませんでした。

劣化したＯリングの残骸

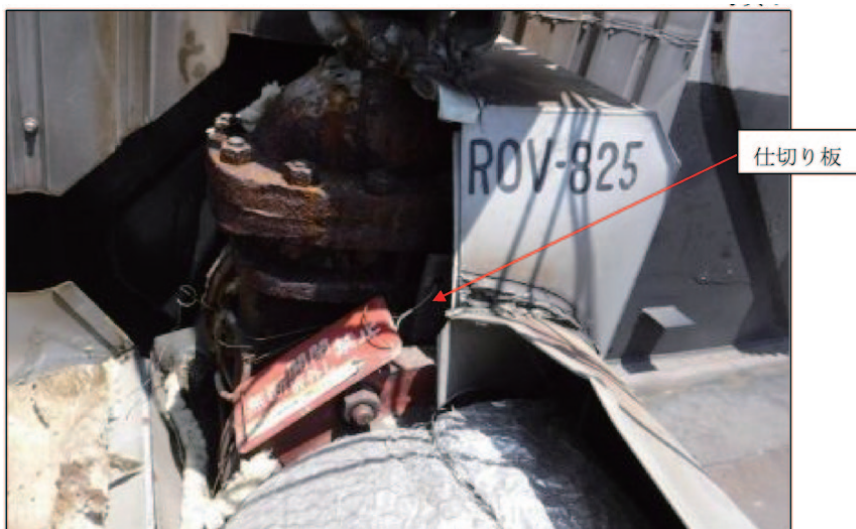
ポンプ本体の不具合による出火の可能性が低いことから、タンク切り替えに伴う配管経路変更による影響を検証するため、変更部を窒素で加圧したところ、#18直近の弁（ROV-825）付近で閉そくが認められたことから、当該弁を開放した状態で弁のレントゲン撮影を実施しましたが、弁の不具合による閉そくはありませんでした。当該弁は保温板金で囲われていたので、板金を取り外したところ、フランジ部分に仕切り板が挿入されていたことが確認されました。

この仕切り板は平成24年4月のタンクの油種変更の際に挿入され、その後、平成25年3月の#18の開放検査の際にも挿入は継続されたまま、今回の配管改造による完成検査を受検していました。（完成検査後に仕切り板を外す予定であった。）

この事故を受けて、次の安全対策が行われました。運転・設備変更後の手順書には運転上の注意事項を記載し、異常の有無が分かりやすいようにする。また、流量計等がない場合の流れの確認方法として、圧力値や電流値の変動で確認する旨の教育を行う。仕切り板を挿入したフランジに保温材を巻く場合には、仕切り板の柄の部分に保温材の外から見えるようにするよう、仕切り板入れ替えを作業要領書に記載する。

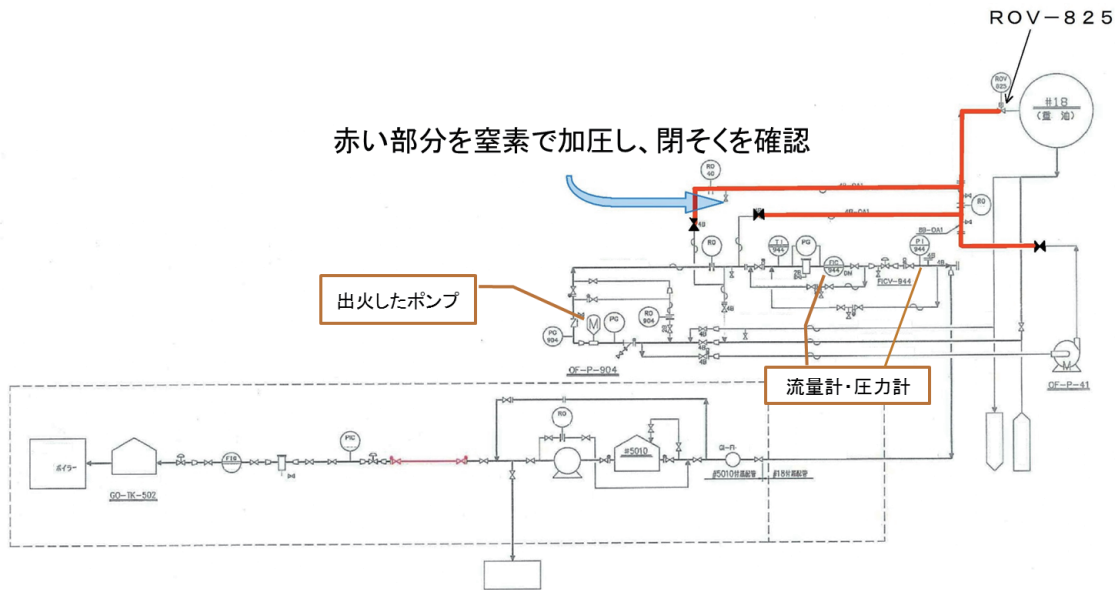
重油循環ラインに設置してある圧力計 (PI-944) 及び流量計 (FIC-944) のデータを確認すると、圧力はポンプ (P-904) の起動後すぐに急上昇しており、流量はポンプ起動時に一時的に上昇しましたが、すぐに0を示していることが確認されました。

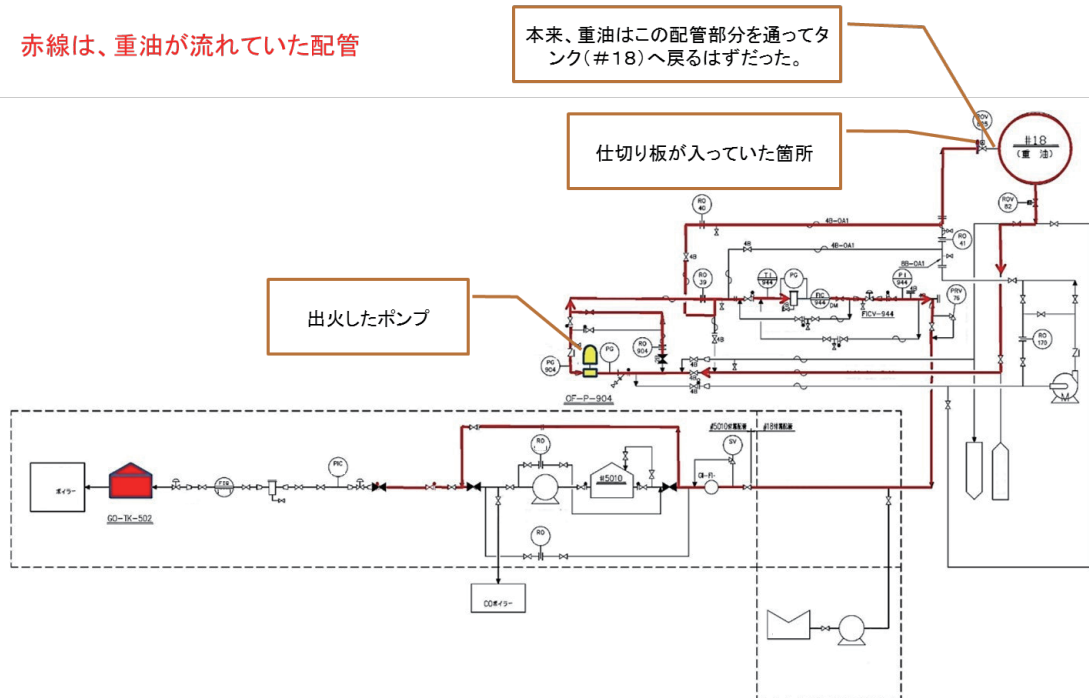
発災時の重油の流れ(循環運転)

6月11日4時35分に屋外タンク貯蔵所 (#18) から新設したラインを経由した循環運転のために付属ポンプ (P-904) を起動したが、#18の受入れラインの元弁 (ROV-825) に仕切り板が挿入されていた状態に気付かず、ポンプが停止するまでの約5時間程度の間、締め切り状態で運転されていました。

赤線は、重油が流れていた配管

いたため、外部への熱放出がほとんどなく、熱エネルギーは内部流体に蓄熱されたと考えられます。この結果、内部流体の温度がポンプのメカニカルシールに取付けられていたOリングの安全耐熱温度である250℃を超え、軸スリーブのOリングが消失したため、シール性がなくなり、そこから重油が流出に至ったと考えられます。

また、断熱状態での締め切り運転した場合のポンプ蓄熱シミュレーションを行ったところ、吐出、吸込み配管中の重油への伝熱を推測した結果では、数時間で300℃以上に昇温される結果が得られました。大気圧下の重油の沸点は約210℃であり、発火点は315℃であることから、Oリングの消失により流出した重油が沸点を超え、ガス化した状態で外部に流出し、空気と触れて自然発火に至ったと推定されました。

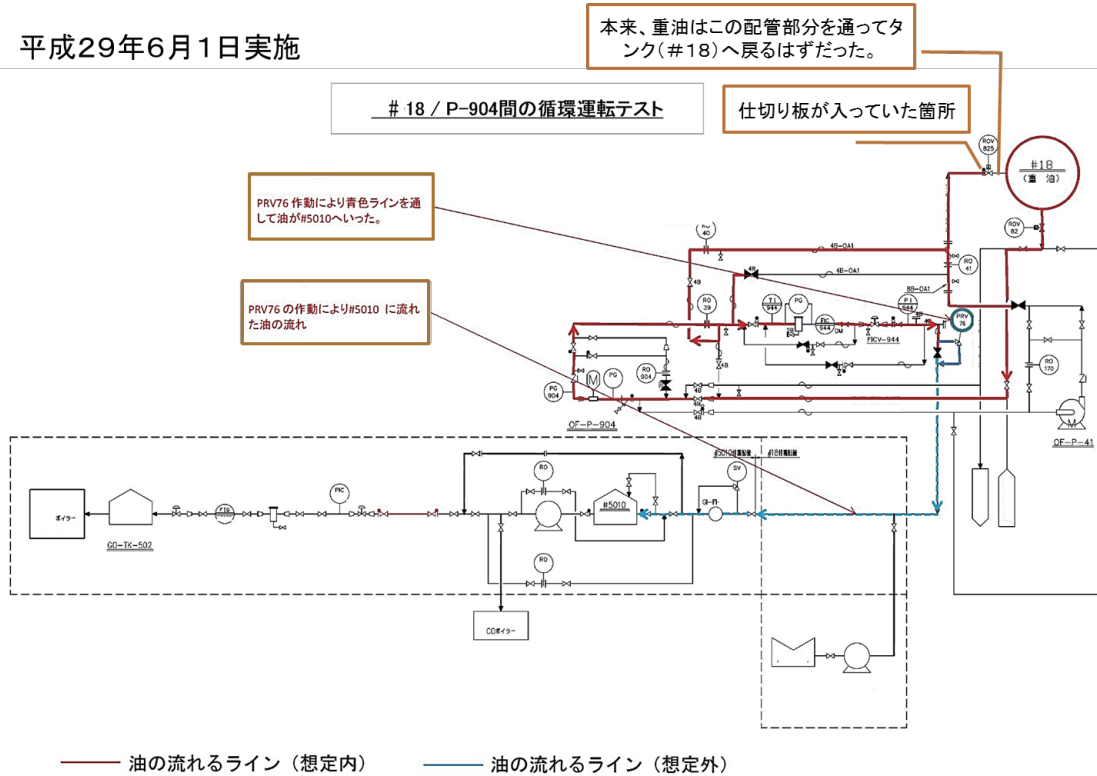
平成29年6月1日実施

完成検査を受検した翌日の6月1日に配管改造部分の通油試験を行っています。通油テストは、赤色のライン部分を使用して、#18からP-904間で循環運転を行いました。#18の元弁（ROV-825）付近に仕切り板が入っていたため、本来ならば重油は循環できず、行き場のない状態になるはずでしたが、テストライン上に安全弁（PRV76）があり、行き場を失った重油の圧力が安全弁の設定圧を超え、青いラインを伝って#5010へ流れたため締め切り状態とはならず、このことに気付かなかったため通油テストは合格となりました。

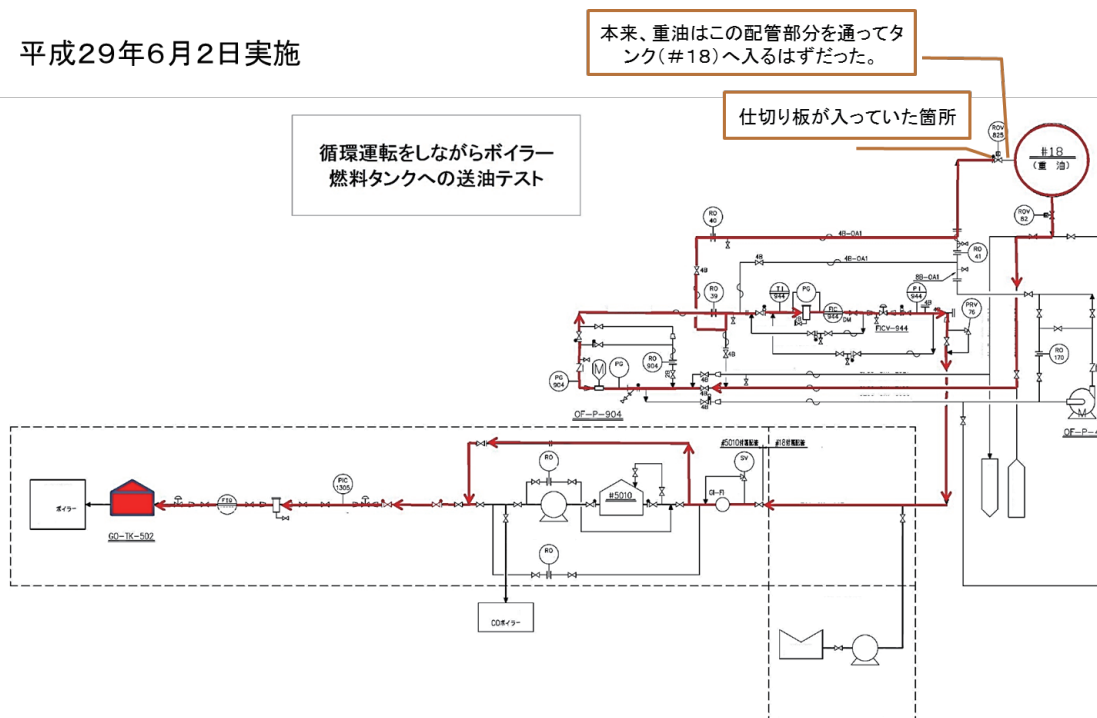
平成29年6月2日実施

さらに翌6月2日に#18の循環運転をしながら、#18からボイラーのサービスタンク (GO-TK502) へ送油するテストを行っていますが、この時にも仕切り板には気が付いていません。

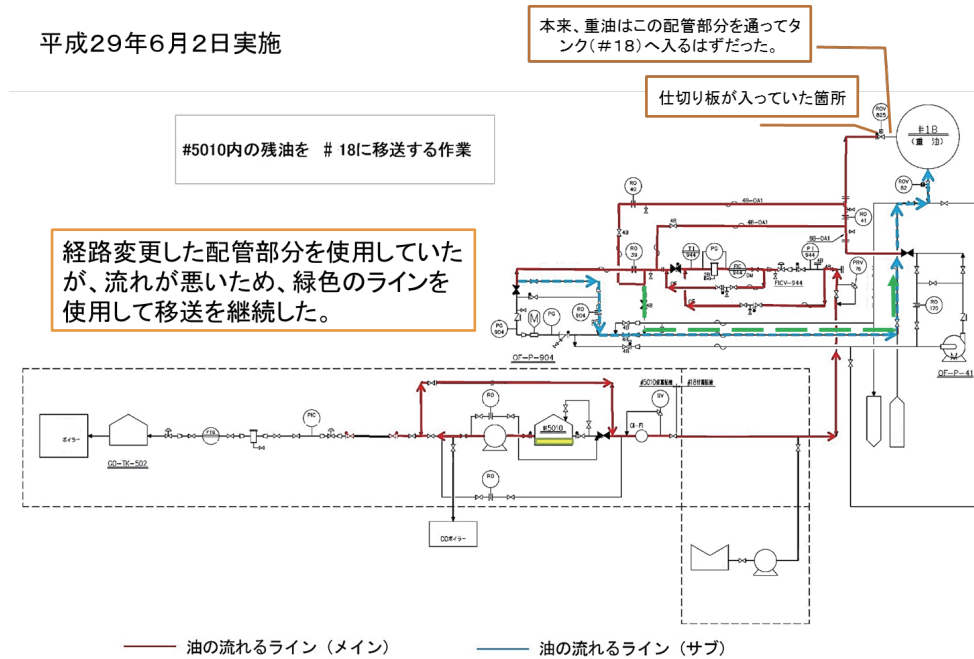
平成29年6月2日実施

同日には#5010開放のため、#5010から#18への重油の移送も行っています。移送ラインは赤色のラインですが、ROV-825付近に仕切り板が入っているので、ROV-825経由では#18へは重油が送れませんが、青色のラインも使用していたので、このラインを経由して#18には重油が送られていました。当時の運転員は重油の流れが悪いことに気が付いたのですが、その原因を究明せずに、流れを良くするために緑色のラインも開き、移送を継続しています。

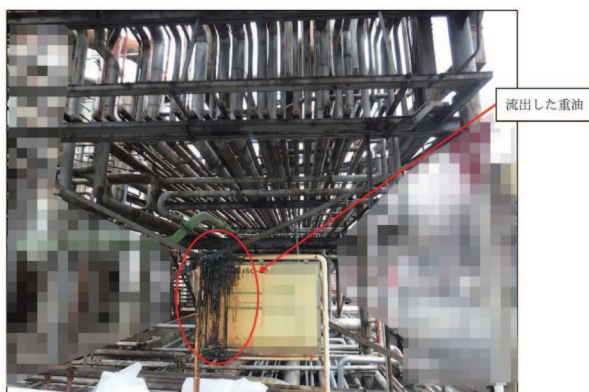
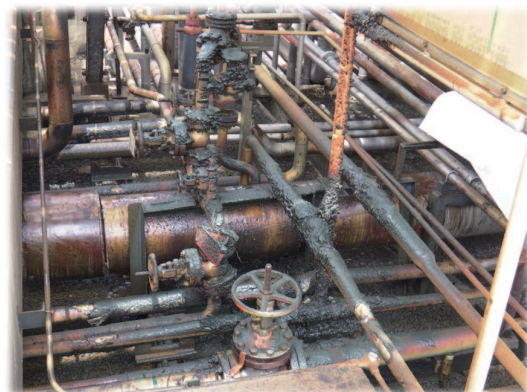
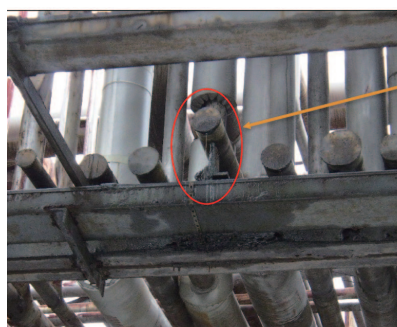
巡回中の作業員が配管ラック下の看板に油が付着しているのを発見したため、ラック上の配管を確認すると、ダミーパイプサポート（管状のパイプサポート）の先端から油が垂れているのを確認したものの。

流出部の
ダミーパイプサポート端部

開孔した配管とダミーパイプサポート
設置状況

腐食開孔した部分については取替えを実施し、サポートの形状については、ダミーパイプサポートからH鋼でのサポートに変更しました。

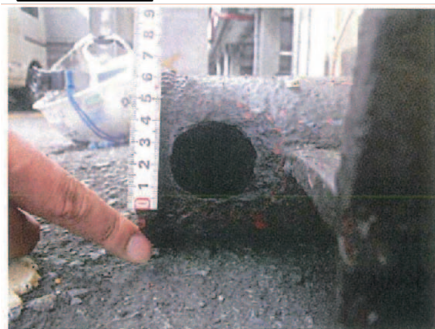
知らせ孔

流出時はテープで巻かれていた。

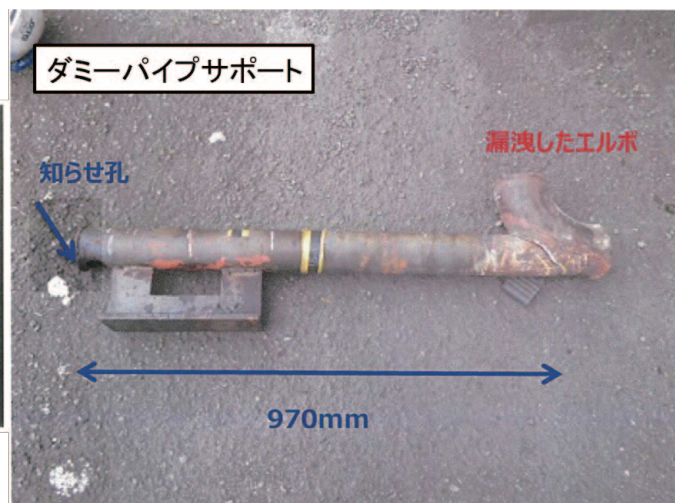
ダミーパイプサポート

ダミーパイプサポート及びサポートが接続した配管エルボ部に対して放射線透過試験を実施した結果、ダミーパイプサポート内の水平部及び配管エルボ背側にスケールが確認され、エルボの背側で外面腐食の発生、さらにダミーパイプサポートが配管に向かって傾斜していることが確認されました。

放射線透過試験による結果、ダミーパイプサポート内に腐食によるスケールが堆積していることが確認されました。ダミーパイプサポートは配管エルボに向かって、斜め下向きに傾斜していることが確認され、腐食要因となる水分がダミーパイプサポート内エルボ部に堆積しやすい構造になっていたことで、腐食が促進したものと推定されました。

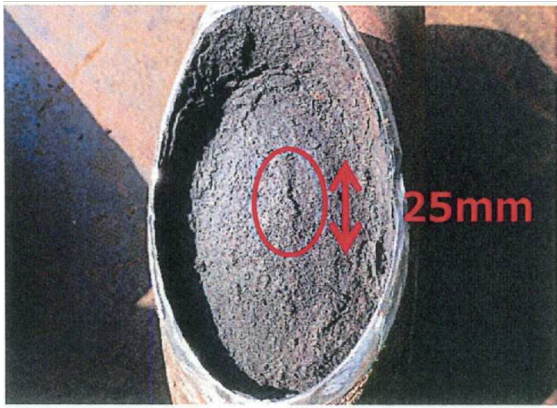
サポート切断後の配管エルボ(外面)

配管流出部及びダミーパイプサポートを切断し、目視検査を実施した結果、エルボ背側にて長さ25mmの縦状の亀裂が確認され、配管の内面腐食の深さは0.1mm以下であり、内面腐食の進行は軽微なことが確認されました。

25mmの亀裂があった。

また、配管に縦状の亀裂が確認されており、これは経年的に外面腐食を受けていた部位において、前日に発生した屋外タンク貯蔵所（#18）の付属ポンプ（P-904）の火災の原因である締切り運転による配管内圧の上昇が引き金になり、腐食により減肉していた部位が開孔し、流出に至ったものと考えられました。
