# 屋外貯蔵タンクの浮き屋根の安全対策に関するワーキンググループについて

消防庁危険物保安室 パイプライン係  
岸 京介

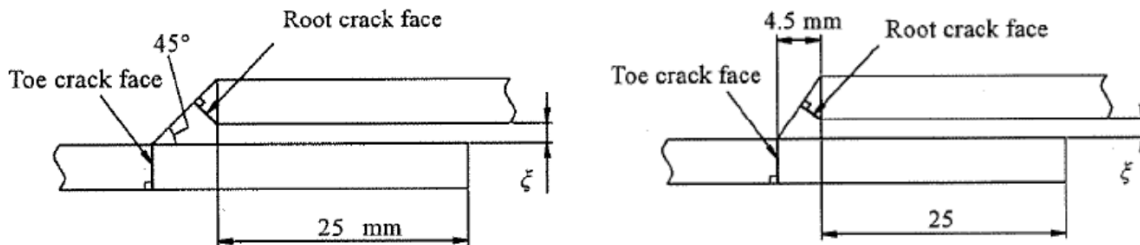
図 2-5 想定モデル

浮き屋根のデッキ板の溶接継手は重ね継手になっており、一般的に板厚は 4.5mm となっています。この重ね継手部の疲労についての研究として、欠陥を有する重ね継手部を想定し(図 2-5)、繰り返し荷重をかけた際に、亀裂の疲労寿命(貫通に至るまでの回数)を算出しています。その際の継ぎ手形状の違い、曲げ・引張り荷重、欠陥の位置、板のギャップの大きさ(図 2-5 での  $\xi$ )による疲労寿命の違いをシミュレーションで検証しています。

その結果、継手部に曲げ荷重が作用する場合、ルート亀裂(Root crack face)については隙間  $\xi$  の増大に対する疲労寿命の低下の度合いは、止端側脚長 4.5mm モデル(図 2-5 右側)が 45 度モデル(図 2-5 左側)と比べて大きくなりました。これは、のど厚の影響が大きいことを示しています。また、止端部亀裂(Toe crack face)は、隙間  $\xi$  の影響はあまり見られませんでした。

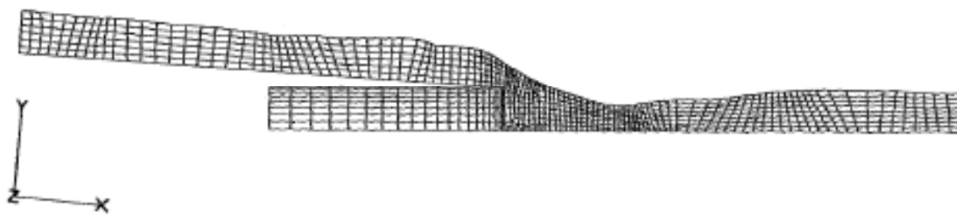
図2-6 すみ肉溶接継手部の応力解析モデル

実際に溶接部からの漏えいが発生した浮き屋根において、1ヶ月間風速を測定し、また腐食減肉が顕著と認められた継手部を選定・型取りし、応力解析を実施しました(図2-6)。

その結果、高応力はデッキ下板の減肉部の、すみ肉溶接ルート部とその表面に集中し、デッキ板一般部の発生応力に比べ約2.3倍となりました。

また、この状況下において「浮き屋根式貯槽の耐風設計についての一考察」から風による圧力変動の振動数を算出し、測定された最大風速 13.2m/s から疲労強度評価を実施すると、建設後 25 年間でデッキの許容繰返し回数約 7,900 万回に対して、予想繰返し回数は約 6,400 万回と約8割に達しており、漏えい原因はデッキ板溶接部の疲労損傷の可能性が高いことを示していました。

同様の検討をデッキ板一般部(溶接部以外の箇所)について行いましたが、デッキ一般部ではこの条件下では疲労損傷に至る可能性は皆無であることも判りました。

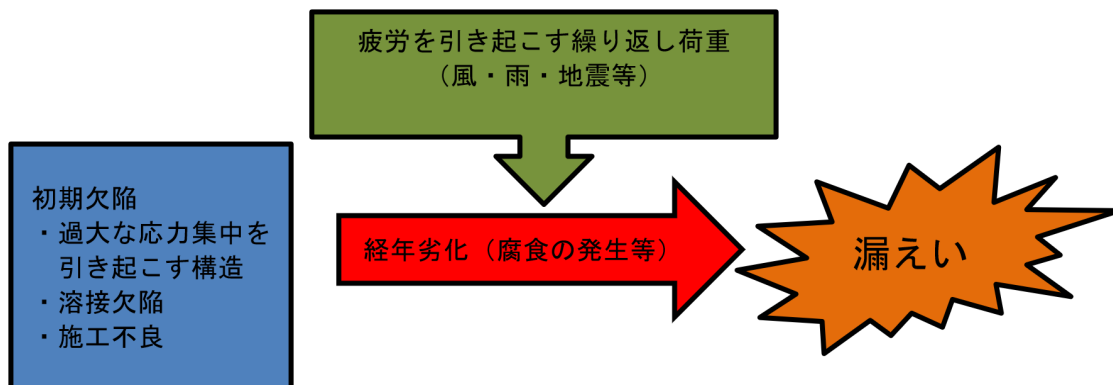
図2-7 漏えい発生までのイメージ

漏えい発生までのイメージを図2-7に示します。浮き屋根の漏えいの要因については、単純な腐食による貫通を除き、それぞれの要因が単独で漏えいの原因となったというよりは、初期欠陥を有する場合に、経年劣化(腐食の発生等)を経て、そこに疲労を引き起こすような繰返し荷重(風・雨・地震等)が発生し、複数の要因が重なった結果、発生しているものと推定されます。

漏えい発生までのイメージは、図2-7で示したとおりですが、浮き屋根式タンクの大半は建設から30年以上経過しており、経年劣化が進む中、浮き屋根の沈没による全面火災という最悪のシナリオを未然に防止するためには、漏えいの発生を防止し、漏えいが発生した際の早期発見、浮き屋根における漏えい拡大防止を図ることが必要です。

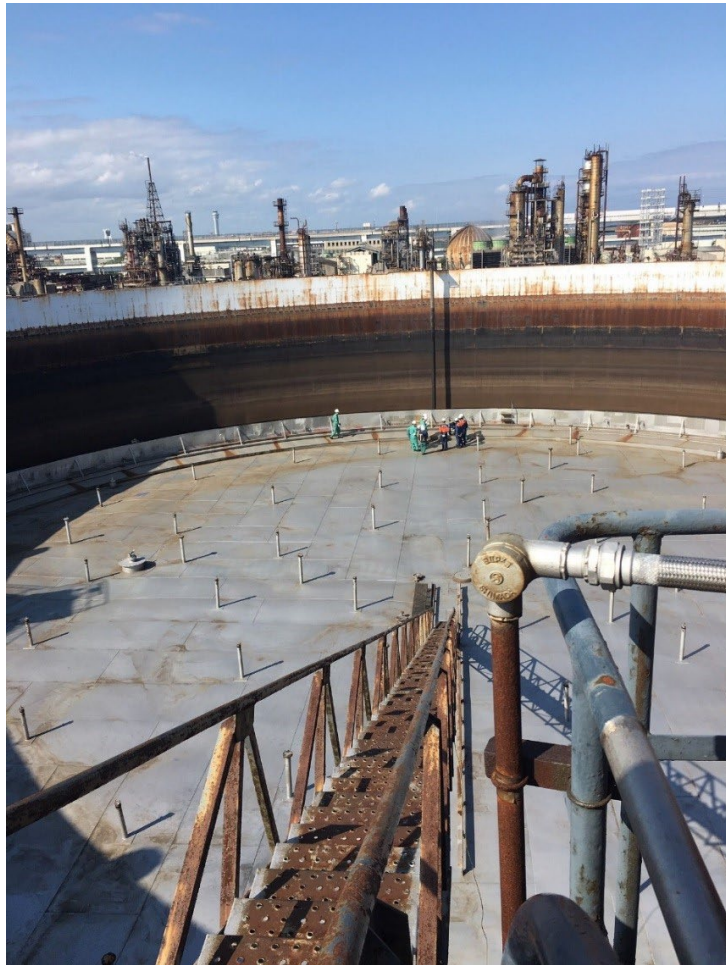
図3-1 浮き屋根の現地調査風景

2. 2で述べたアンケート調査を実施するとともに、実際の仮補修の実情を調査するため、仮補修を実施している事業所に協力して頂き、現地調査を実施しました（図3-1、2）。

以下に当該事業所における仮補修の取り組みの一例を示します。

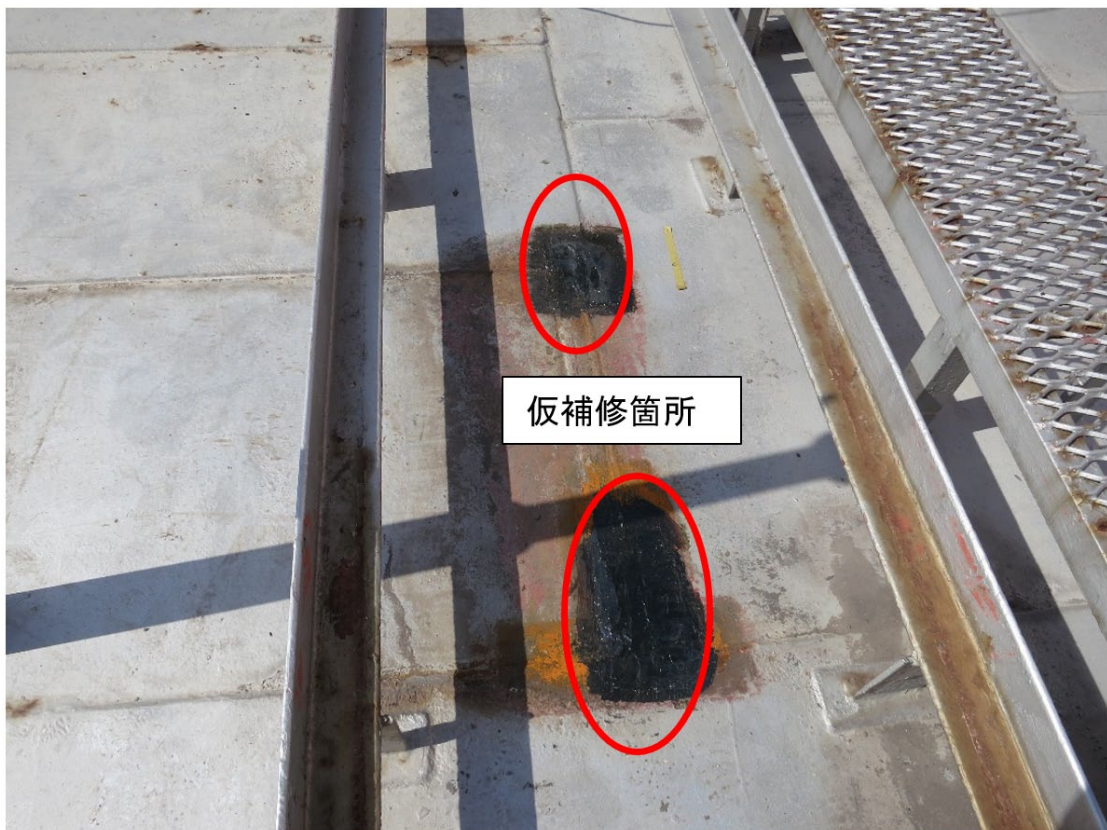
図3-2 浮き屋根の仮補修 (アクアパテ+ウルトラシール+エラストマー)

1層目：アクアパテ（エポキシ樹脂）

漏れを一時的に止める。速乾性あり。屋根の変形に対する追従性なし。

2層目：ウルトラシール（アクリル樹脂）

漏れを止める。密着性と速乾性あり。屋根の変形に対する追従性なし。

3層目：MMエラストマー（ポリマー）

1、2層目が割れた際に漏れを止める。屋根の変形に対する追従性あり。

①下地処理として屋根板の塗装を剥離し、鉄面まで下地を出す。

②一層目は不具合部をポイントでアクアパテを施工。

③アクアパテの初期硬化を確認後（30分程度が目安）、2層目のウルトラシールを施工。

④ウルトラシールの初期硬化を確認後（30分程度が目安）、完全硬化させる（24時間）。

⑤ウルトラシールの完全硬化後、3層目のエラストマーを施工。

注意点：2層目以降、屋根板表面に油分が残った状態で塗布すると、硬化せずに柔らかく膨らんだ状態になるため、十分に油分を除去した上で施工する。

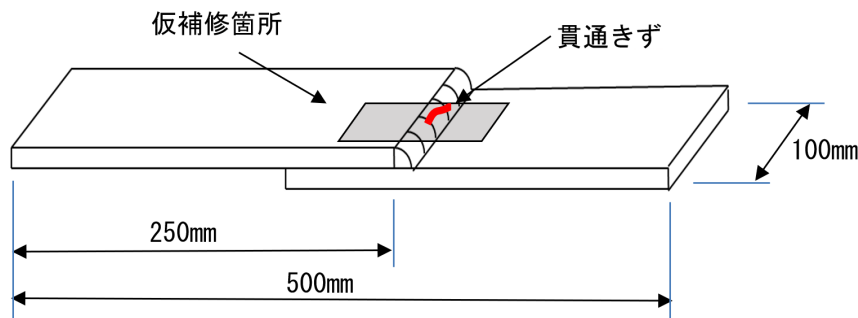
図3-3 疲労試験片

浮き屋根のデッキ板の一部を模した、重ね継手を有する厚さ4.5mmの試験片に仮補修を施し(図3-3)、曲げ疲労試験を実施することで、適切な仮補修材や施工範囲を把握しました。

施工範囲Aは⑤-A-1に漏れが認められたものの、いずれも剥離は認められませんでした。施工範囲Bは、②-B-2に漏れが認められ、全面あるいは一部剥離したものがありませんでした。剥離の原因としては、試験片の変形に対して、硬化した仮補修材が追従できなかったものと推定されます。

仮補修材が全面剥離したにもかかわらず、漏れが発生しなかったものは、仮補修材が貫通きずの中にまで入り込んだことで、表層の仮補修材が剥離しても、気密性を確保できたものと推定されます。

また、亀裂の進展観察を実施した試験片は、いずれも疲労試験後に亀裂の進展は観察されませんでした。

この結果を踏まえると、デッキ板のように大きな変位が発生することが想定される箇所に対しては、硬化する仮補修材を必要以上に広い範囲に施工することは不相当と考えられます。しかしながら、ポンツーン内の補強材近傍等の大きな変
