屋外タンク貯蔵所における側板変形事故について

横浜市消防局予防部保安課

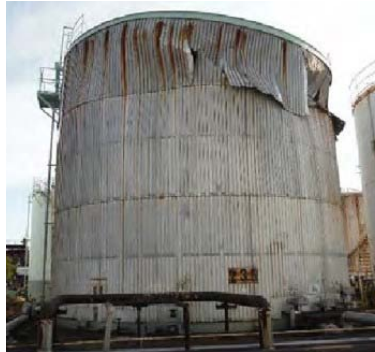
タンク本体については、北・南・西側の側板上部に敷設されている保温板金が陥没し繋ぎ目が剥離する等の破損のほか、屋根が北西側に傾斜しているのを認めた。東側に大きな損傷は認められなかった。(写真1～4)

(写真1) タンク本体北側

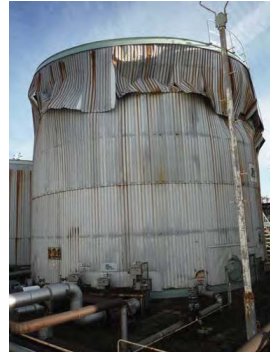
(写真2) タンク本体西側

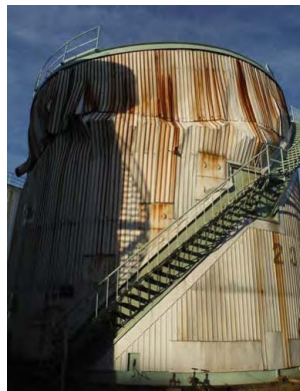
(写真3) タンク本体南側

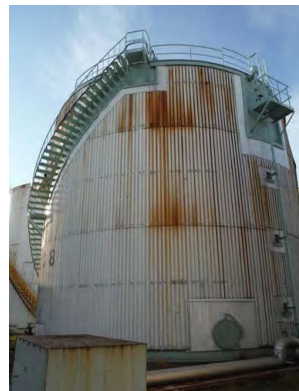
(写真4) タンク本体東側

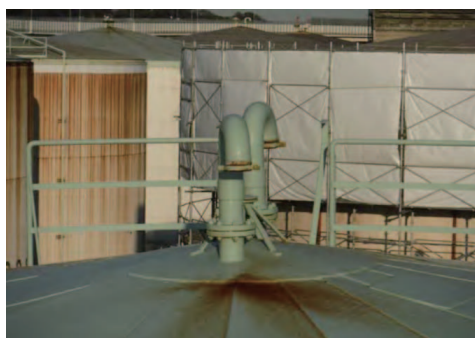
出荷作業状況から、通気管が閉塞したことが原因と推測されることから通気管を確認しようとしたが、当該屋根上の安全が確保されていないため接近して確認することができなかった。このため、隣接するタンクから通気管を確認したものの、引火防止網の状況等の詳細は確認できなかった。(写真5)

(写真5) 隣接タンク上から撮影した通気管

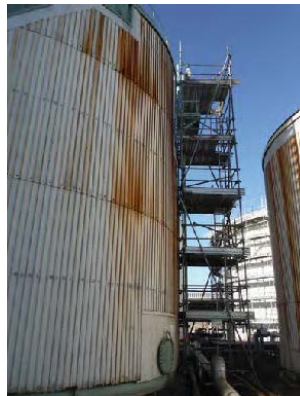
(写真6) 開口部の確保作業全景

現状のまま抜き取り作業を行うとタンク内がさらに負圧となり被害の拡大につながるため、エアフォームチャンバーの部品(封板)を取り外すことで開口を確保する。(写真6)

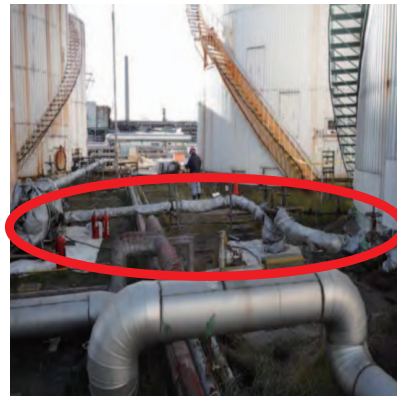
(写真7) 仮設移送配管

負圧状態の解除及び開口部を確保した後に、残留している危険物を他のタンクへ払い出すための配管を仮設し移送する。(写真7)

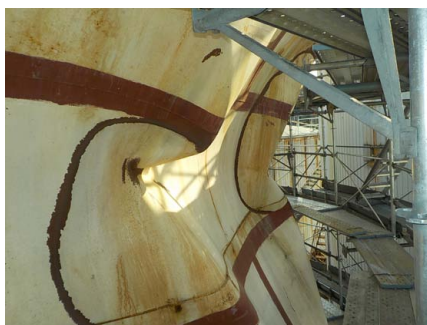
北西側の上部側板に変形が集中しており、大きいもので深さ約1m程度のへこみが確認された。側板下部に変形が認められなかったのは、残油によりタンク内部から側板に力が加わっていた影響によるものと推測される(発災時の液面高さ6.9m)。また、タンク東側に変形等が認められなかったのは、階段や消火配管のサポート等が設置されており、それらが補強の役割をしたことで変形を免れたものと推測される。(写真8~11及び図1)

(写真8) 西側変形

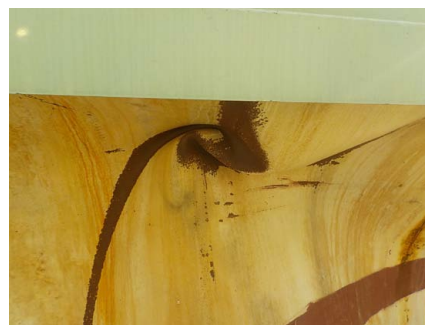
(写真9) 西側トップアングル付近変形

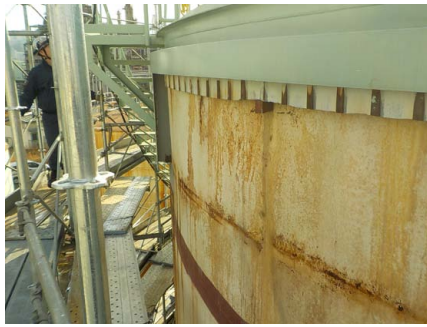
(写真10) 東側トップアングル付近

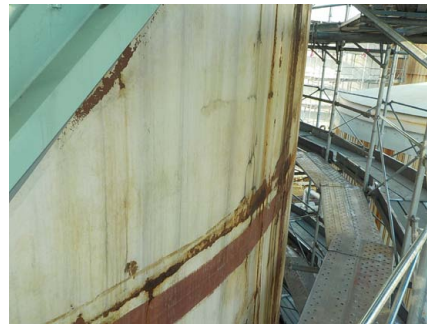
(写真11) 東側階段付近

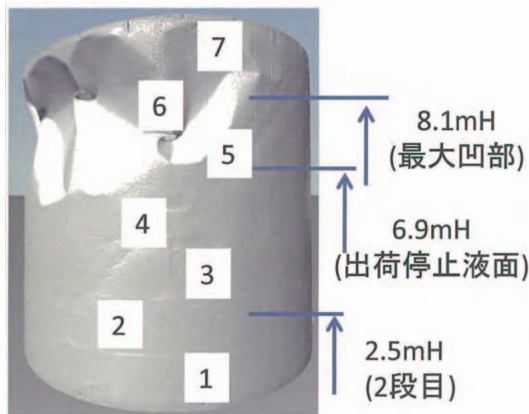
(図1) タンク西側変形状況3Dスキャンの画像

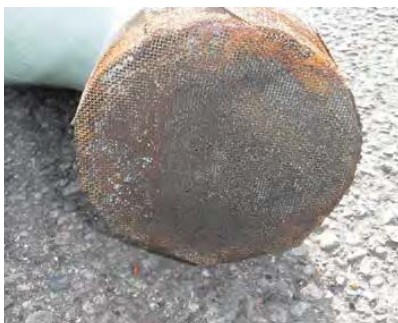
2箇所設置されている通気管を取り外し確認したところ、どちらもノズル本体は異常が認められなかったが、2箇所共に引火防止網全面に異物の付着が認められた。(写真12~15)

引火防止網に異物が付着したことにより通気管が閉塞していたことから、払い出し作業を行った際にタンク内が負圧となり側板が変形したものと考えられる。

(写真12) 西側通気管引火防止網外側

引火防止網の付着物を確認したところ、酸化スケール（引火防止網はSUS製）と貯蔵物に含まれるワックスであった。

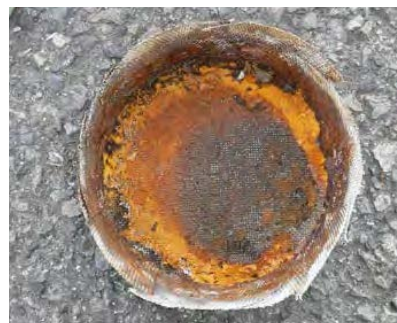
(写真13) 西側通気管引火防止網内側

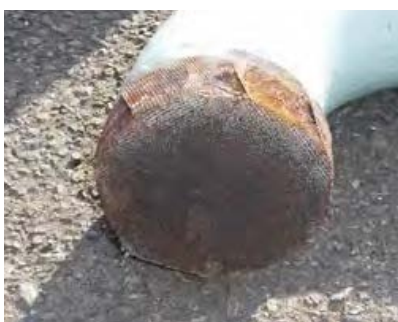
(写真14) 東側通気管引火防止網外側

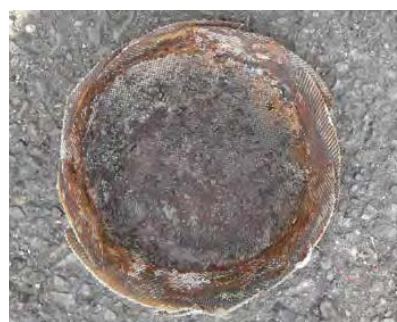
(写真15) 東側通気管引火防止網内側

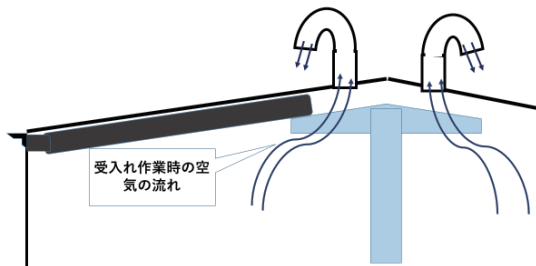
引火防止網閉塞の考察①

受け入れ時、通気管から排出される空気の流れに乗った酸化スケール等が円盤の上に堆積していったことにより、排出される空気に含まれる酸化スケール等の量が増加し、引火防止網が閉塞しやすい状況が作られ、徐々に閉塞していったものと考えられる。（図2～5）

(図2) タンク内の空気の流れ

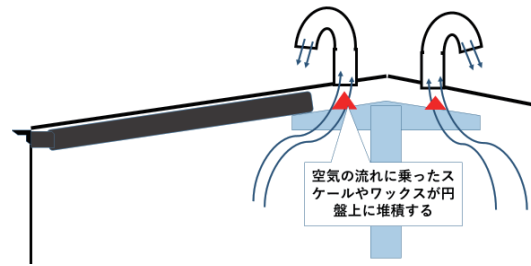
引火防止網閉塞の考察②

(図3) 酸化スケール等の堆積

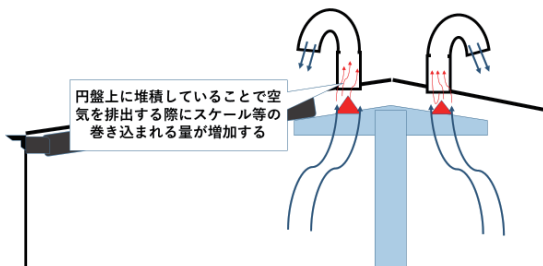
引火防止網閉塞の考察③

(図4) 堆積した酸化スケール等の巻き上げ

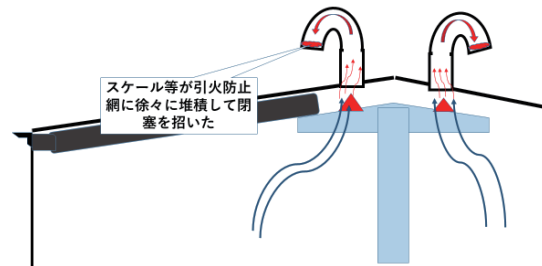
引火防止網閉塞の考察④

(図5) 引火防止網の閉塞

通気管先端が下を向いており、引火防止網が地面に対して水平な形状であったため、目視検査による確認が十分に行えなかったことや酸化スケール等が堆積しやすかったことも閉塞の要因と考えられる。
