安全な21世紀を拓く — どう進める 危険物事故防止対策 —

佐藤 達也
(東京消防庁江戸川消防署)

このような社会環境にあって、当署管内において、設置後約28年が経過した営業用給油取扱所（以下「ガソリンスタンド」という。）の専用タンクからレギュラーガソリンが漏えいした事故が発生した。

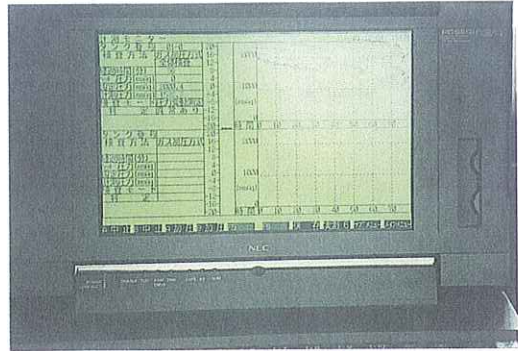
遠方注入口、通気管、計量機までの配管をそれぞれ単独で加圧試験を実施したが、圧力の降下等の異常は認められなかった。再度専用タンクを含めた加圧試験

を実施したところ圧力低下の異常が認められたため、関係者に対して、更に原因究明するよう指導した。(写真1及び次頁表1参照)

写真1 パソコン画面には専用タンクを含めた加圧試験を実施中において、時間の経過とともに、圧力が徐々に低下しているのを確認できる。

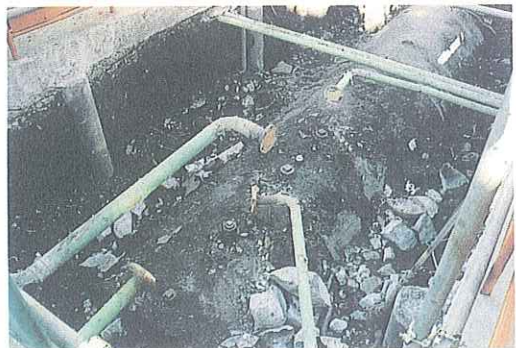
写真2 漏えい事故を起こした専用タンクの地盤面を掘削し、砂等を取り除いた状況

オ 専用タンクの加圧試験を実施するには、地盤面を一部掘削する必要があることから、変更許可申請及び仮使用承認申請等の必要な手続きをさせ、安全対策に万全を期して工事を実施させた。また、漏えい検査管から採取した油状物質の成分を分析させたところ、ガソリンであるとの報告を受け、成分分析結果の写しを受理した。(写真2参照)

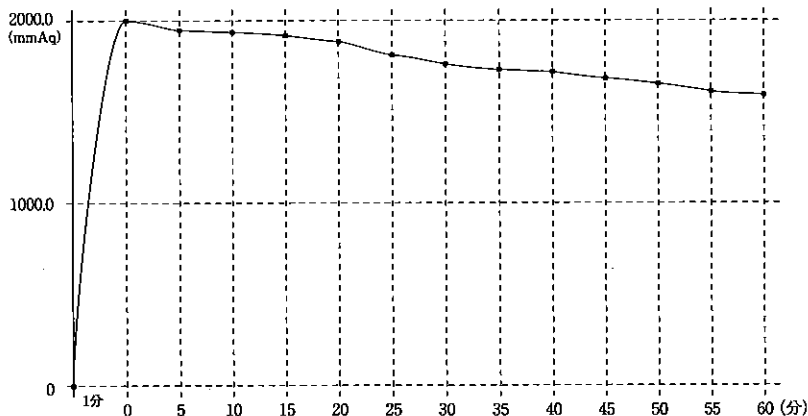
表1 地下タンク等定期点検実施結果データ表

計測時間	計測圧力 (mmAq)		
設定圧 (0分)	2000.0	圧力変動値 10分後の計測圧力と、 60分後の計測圧力との差	340.1mmAq
5分後	1946.8		
☆ 10分後	1931.7		
15分後	1911.7		
20分後	1890.4		
25分後	1811.5		
30分後	1765.8		
35分後	1732.7		
40分後	1721.8		
45分後	1689.9		
50分後	1651.6		
☆ 60分後	1591.6		
		漏洩の有無	異常あり

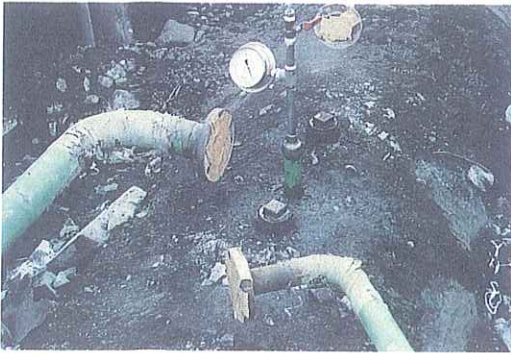
カ 再度加圧試験立会いのため現地に向出し、専用タンク本体に窒素ガスを封入してガス加圧試験を実施したところ、圧力降下が顕著に認められたことから漏えい箇所が専用タンク本体であると判明した。(写真3参照)

写真3 漏えい事故を起こした専用タンクに圧力ゲージを取り付け、タンク本体に加圧試験を実施している状況

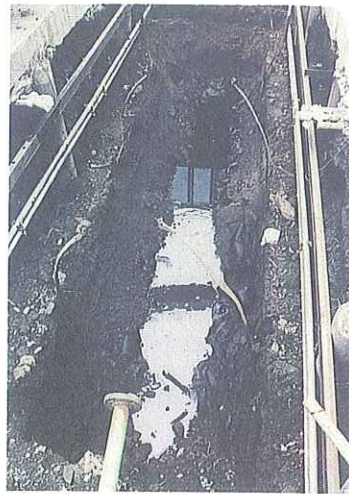
掘り揚げた専用タンクを調査したところ、専用タンクの防水措置をしてあるアスファルト塗覆装は、下部の部分がほとんど剥がれており、厚みも均一でないように見受けられた。また、漏えい箇所を特定しようとしたが、現地では確認できなかった。掘り揚げた専用タンクの基礎部分には油等が相当滞留しており、また、強いガソリン臭が感じられたことから、二次的災害も考えられ早急に漏えいした油を回収させるとともに、掘り揚げた専用タンクを専門業者の工場に搬送させた。後日漏えい箇所を特定したい旨を関係者に示すとともに、漏えいした油を定期的に回収するよう指示した。(写真4、5参照)

写真4 漏えい事故を起こした専用タンクを掘り揚げた時、専用タンクの基礎部分には、黒い油等が相当滞留している。
