保温配管からの危険物流出事故の低減に向けて

小山 賢二 (川崎市消防局)

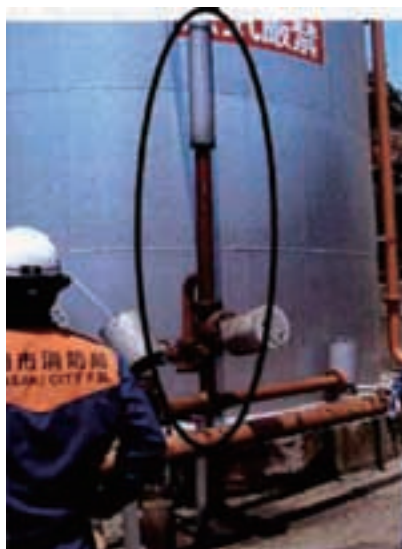
写真-1 2010.07.22査察時 流出状況

すると、再生油タンクの立ち上がり配管の保温材被覆下端部につながる露出配管が、太陽光を反射しているのか、少し輝いているように見えた。また、遠くからではあるが、配管直下の地盤面にも若干水溜りのようなものが確認できた。不審に思い、当該配管に近づくと保温材端部から下の配管は濡れており、配管の分岐エルボ一部から地盤面に褐色の液体が垂れ漏れているのを発見した（写真-1）。

ふと、今までの経験から、検査日前に降った雨が保温材に浸透し、その水分が保温材端部から垂れ出ているのかと思ったが、思い返してみると、連日30度以上の真夏日が続き、雨といった雨は1週間以上降っていない状況であった。

私は、色、臭い、粘度から、タンク内容物の再生油の可能性が高いということを事業所の担当者とともに確認し、即座に違反処理体制に移った。事業所の関係者に保温材内部の配管の状況をただちに点検するように指導するとともに、危険物流出事故として上司に事案を報告し、所轄危険物係と消防局危険物課の応援を要請し

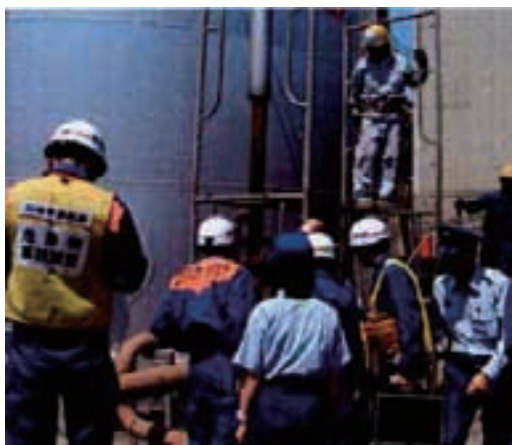
写真-2 流出確認状況

危険物流出事故調査を行った(写真-2)。

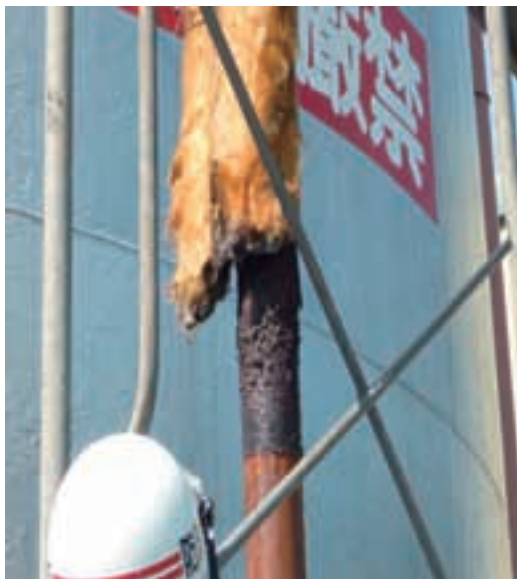
写真-3

流出箇所の特定のため、保温材被覆を剥がすと写真3及び4のように、保温材被覆部の配管の外面腐食は著しいものであった。

- ① 保温材被覆配管が日常点検ルートの死角になっていたことにより、事業所は保温材被覆配管の健全性について把握できていなかった。
- ② このような状態で、保温材被覆配管の保温材被覆欠損部より、保温材内部に雨水が浸入し外面腐食が発生した。
- ③ 保温材被覆されていることにより、腐食部が剥離することなく、常時湿潤状態となり、さらに配管外面を腐食した。
- ④ これを繰り返すことにより、腐食部がかさぶた状に層を形成し（写真－3，4）、腐食がさらに進行し、開孔漏えいした。

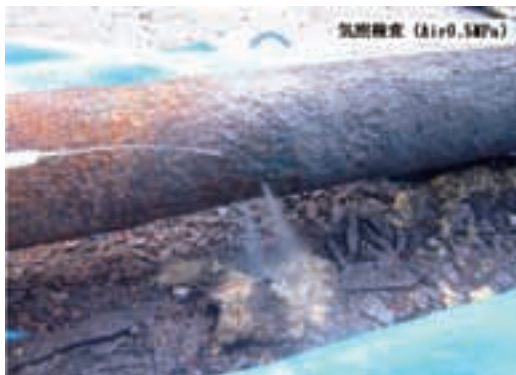
写真-5

その後の原因調査のため、配管の気密試験を実施したところ、当該配管に3箇所のピンホー

ルが確認され、漏えい箇所を特定することができた(写真-5)。また、外面腐食が著しいのに対し、内面腐食はほとんど見られないことも明らかになった(写真-6)。

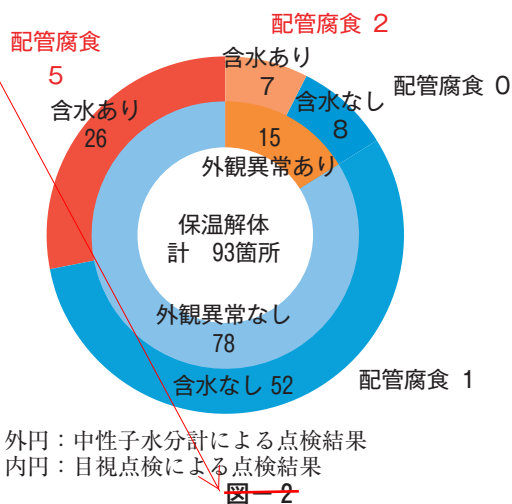
図-2

中性子水分計の検査効果であるが、「中部電力の技術開発ニュース No.140」によると、保温材被覆配管（合計長さ約2 km）を対象に、目視点検と同時に約3,000箇所の水分測定を行い、その内93箇所の保温材を解体して保温材の含水と腐食状況を調査した（図-2）。その結果、含水有り（含水率20%以上）の的中率は97%で高い信頼性がうかがえた。また、外装板の目視点検で異常があった15箇所のうち、配管腐食箇所は2箇所（13%）であったのに対し、中性子水分計で含水有りと判定された33箇所では、配管

外円：中性子水分計による点検結果
内円：目視点検による点検結果

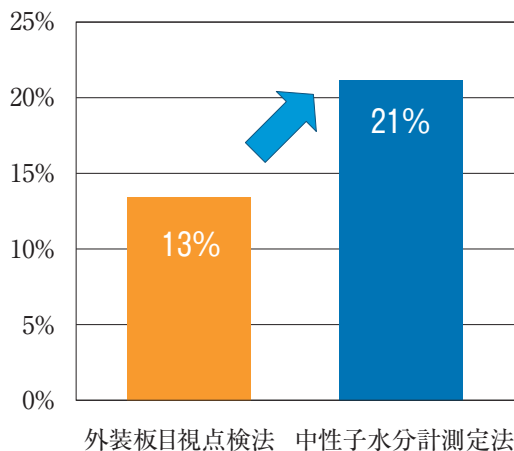
図-3 点検方法の違いによる腐食箇所を発見率
(出典：中部電力 技術開発ニュース No.140)

腐食箇所が7箇所（21%）という結果であったことから、その信頼度の高さがうかがえる（図-3）。

このことから、中性子水分計測定法は、外装の目視点検では見落としてしまう配管腐食箇所

を確実かつ効果的に見つけ出せる可能性が高い検査方法と言える。
