液面計の不具合に起因した危険物流出事故調査について

永山 幸達

(東京消防庁芝消防署 予防課危険物係)

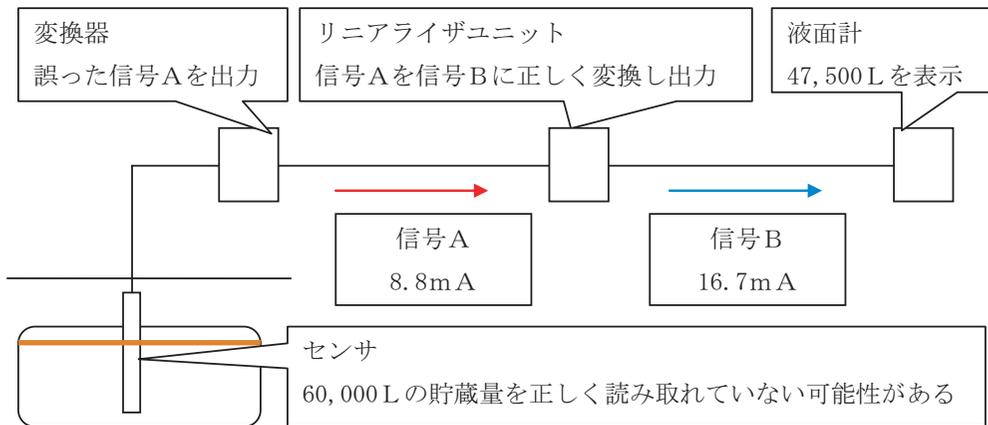
図4 静電容量式液面計の不具合箇所の特定について

しかし、実際には流出事故発生時と同様に60,000L以上が貯蔵されており、このことは、地下貯蔵タンクの液面高さが2,800mmに相当することから、地下貯蔵タンクの貯蔵量を正確に計測できていないことになる。

以上のことから、リニアライザユニット及び液面計に異常はないと考えられ、センサ及び変換器のいずれか、あるいは両方に不具合があり、信号Aが誤った電流値となっていることが特定された。

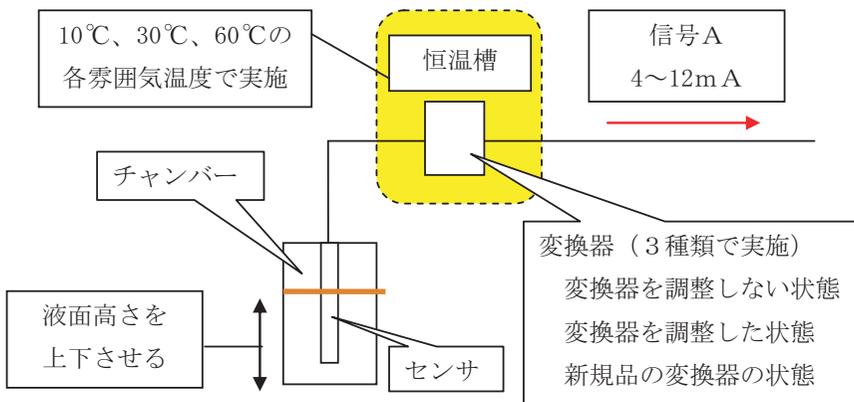
図7 変換器の状態、雰囲気温度及びチャンバーの液面高さに対する信号Aの出力

7(3)ア(ア)～(ウ)で示した 3 つの状態いずれの変換器においても、変換器の雰囲気温度が上昇すると、信号 A の電流値が大きく上昇した。

本調査では信号 A の電流値が大きく上昇すると、液面計は実際の貯蔵量より多い量を表示した。このことは事故発生時とは異なる状況であることを示している。また、変換器は、チャンバーの液面高さに応じた信号 A を出力でき、変化に追随している。従って、本件は変換器の雰囲気温度に起因して発生した事故ではないものと考えられる。

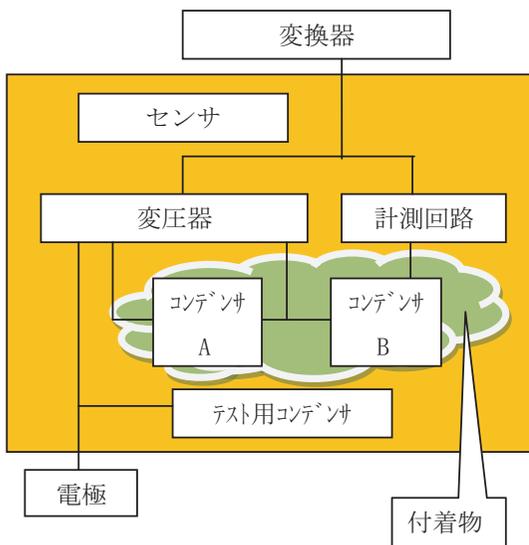
図12 センサ回路図 (付着状況)

コンデンサ A とコンデンサ B を中心として綿状の付着物が認められる。さらに、基板の固定ビスの腐食が認められる。

基板上のコンデンサ A とコンデンサ B を取り巻くように付着物が確認され、基板の固定ビスが腐食していたことから水分の浸入が考えられる。このことから、付着物についても湿っていたものと推定される。

コンデンサ A とコンデンサ B 周辺の基板に脱脂綿を詰め、水で湿らすと変換器からの信号 A の電流値が約 1.6mA 低下する。

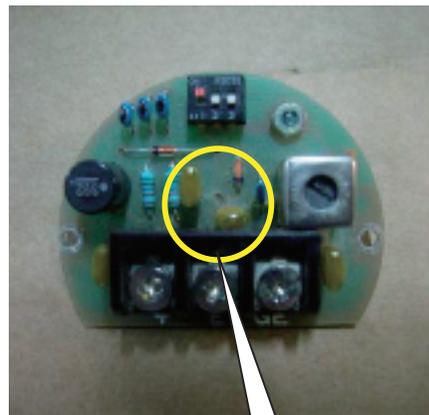
写真3 センサ付着物状況

静電容量式液面計の故障は、センサ基板上に水分を含んだ「かび」が付着したことにより、センサに誤作動が生じたことに起因したものである。

ア 危険物施設の設備を定期的に点検・清掃するなど、危険物の貯蔵・取扱いに関する適正な維持管理について遵守すること。

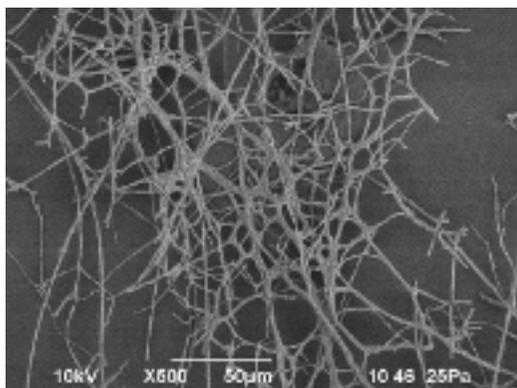
写真 4 繊維状物質

繊維状物質は、網目状に規則性なく交錯しており、個々に若干の撚りが見られ、複雑に絡み合い局所的に結合している。表面は、全体的に凹凸が多く、節のような箇所が随所にみられ、滑らかではない。繊維の幅は、1～5 μm であった。これらを総合的に考えると真菌の菌糸体であると推定される。

繊維状物質及び粒状物質は、菌糸及び胞子であり、真菌類の細胞壁の成分であるキチンを含んでいることから、付着物は「かび」であると推定された。

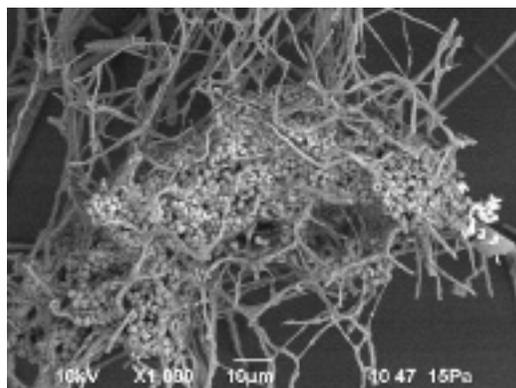
写真 5 粒状物質

繊維状の物質の一部に見られる粒状物質は、多数集合している球形で窪みが見られ、直径はおよそ2～3 μm である。形状や大きさの特徴からこれらは、胞子

であると推定される。
