## 液面計の不具合に起因した危険物流出事故調査について

(東京消防庁芝消防署 予防課危険物係)

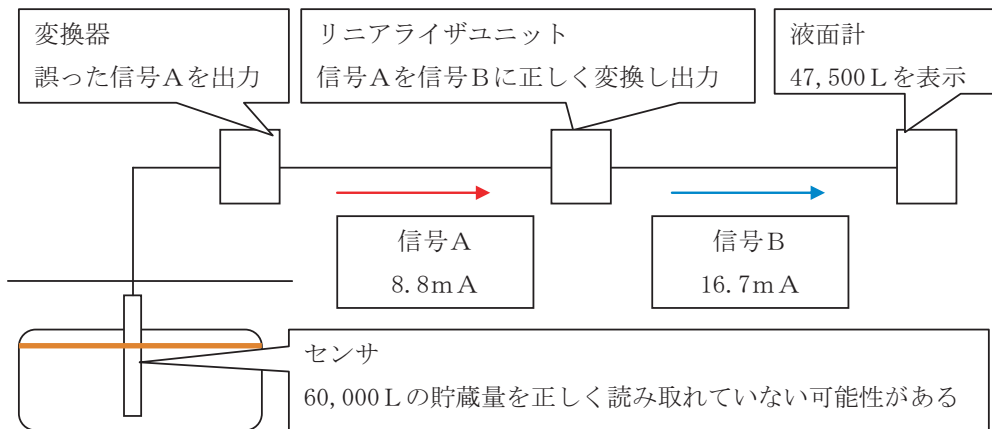
図4 静電容量式液面計の不具合箇所の特定について

リニアライザユニットは、4(2)イに記載した信号 A から信号 B への換算表のとおり、信号 A を正しく信号 B に変換し、液面計は信号 B を正しく出力して貯蔵量を表示している。

しかし、実際には流出事故発生時と同様に60,000L以上が貯蔵されており、このことは、地下貯蔵タンクの液面高さが2,800mmに相当することから、地下貯蔵タンクの貯蔵量を正確に計測できていないことになる。

以上のことから、リニアライザユニット及び液面計に異常はないと考えられ、センサ及び変換器のいずれか、あるいは両方に不具合があり、信号Aが誤った電流値となっていることが特定された。

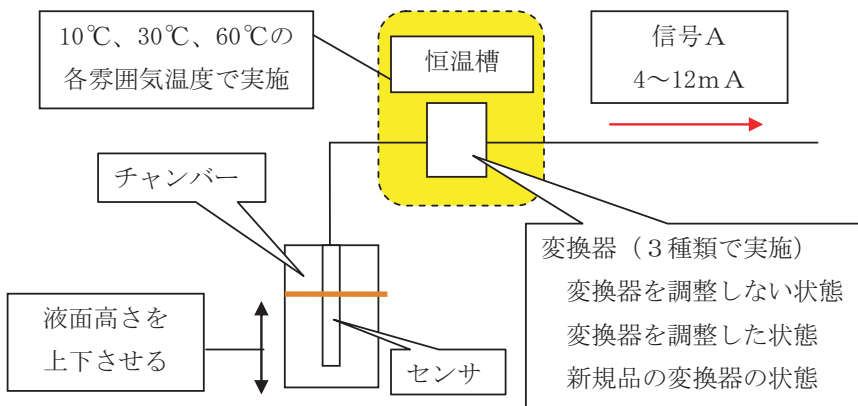
図7 変換器の状態、雰囲気温度及びチャンバーの液面高さに対する信号Aの出力

7(3)ア(ア)～(ウ)で示した 3 つの状態いずれの変換器においても、変換器の雰囲気温度が上昇すると、信号 A の電流値が大きく上昇した。

本調査では信号 A の電流値が大きく上昇すると、液面計は実際の貯蔵量より多い量を表示した。このことは事故発生時とは異なる状況であることを示している。また、変換器は、チャンバーの液面高さに応じた信号 A を出力でき、変化に追随している。従って、本件は変換器の雰囲気温度に起因して発生した事故ではないものと考えられる。

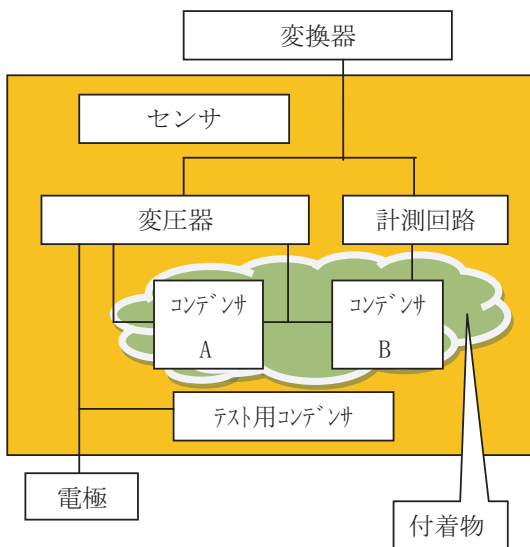
図12 センサ回路図 (付着状況)

コンデンサ A とコンデンサ B を中心として綿状の付着物が認められる。さらに、基板の固定ビスの腐食が認められる。

8(2)エの調査結果のとおり、コンデンサ A とコンデンサ B を中心として綿状の付着物が認められた。また、この綿状の付着物が湿ることにより、前オのとお

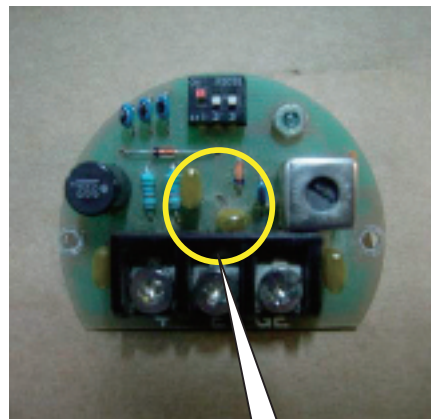
写真3 センサ付着物状況

基板上のコンデンサ A とコンデンサ B を取り巻くように付着物が確認され、基板の固定ビスが腐食していたことから水分の浸入が考えられる。このことから、付着物についても湿っていたものと推定される。

コンデンサ A とコンデンサ B 周辺の基板に脱脂綿を詰め、水で湿らすと変換器からの信号 A の電流値が約 1.6mA 低下する。

り信号 A の電流値が大幅に低下することが判明し、このことから、流出事故発生時の液面計表示の減少量と概ね一致することが確認された。

静電容量式液面計の故障は、センサ基板上に水分を含んだ「かび」が付着したことにより、センサに誤作動が生じたことに起因したものである。

静電容量式液面計の取扱説明書によると、センサについての点検・清掃について、記載がなされている。このことから、「かび」の発生を防ぐことは困難であるものの、危険物施設側において機器の取扱い等について十分に把握し、センサ基板部の点検・清掃を実施していれば防ぐことができた事

ア 危険物施設の設備を定期的に点検・清掃するなど、危険物の貯蔵・取扱いに関する適正な維持管理について遵守すること。

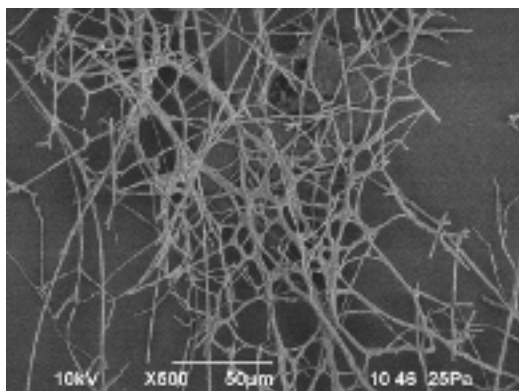
写真 4 繊維状物質

繊維状物質は、網目状に規則性なく交錯しており、個々に若干の撚りが見られ、複雑に絡み合い局所的に結合している。表面は、全体的に凹凸が多く、節のような箇所が随所にみられ、滑らかではない。繊維の幅は、1～5  $\mu\text{m}$  であった。これらを総合的に考えると真菌の菌糸体であると推定される。

繊維状物質及び粒状物質は、菌糸及び胞子であり、真菌類の細胞壁の成分であるキチンを含んでいることから、付着物は「かび」であると推定された。

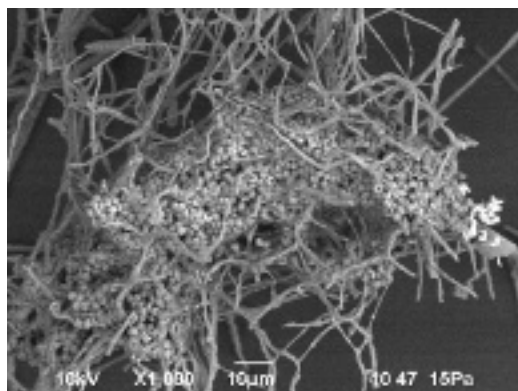
写真 5 粒状物質

繊維状の物質の一部に見られる粒状物質は、多数集合している球形で窪みが見られ、直径はおよそ2～3  $\mu\text{m}$  である。形状や大きさの特徴からこれらは、胞子
