水島コンビナート地区重油流出事故の概要

企画部

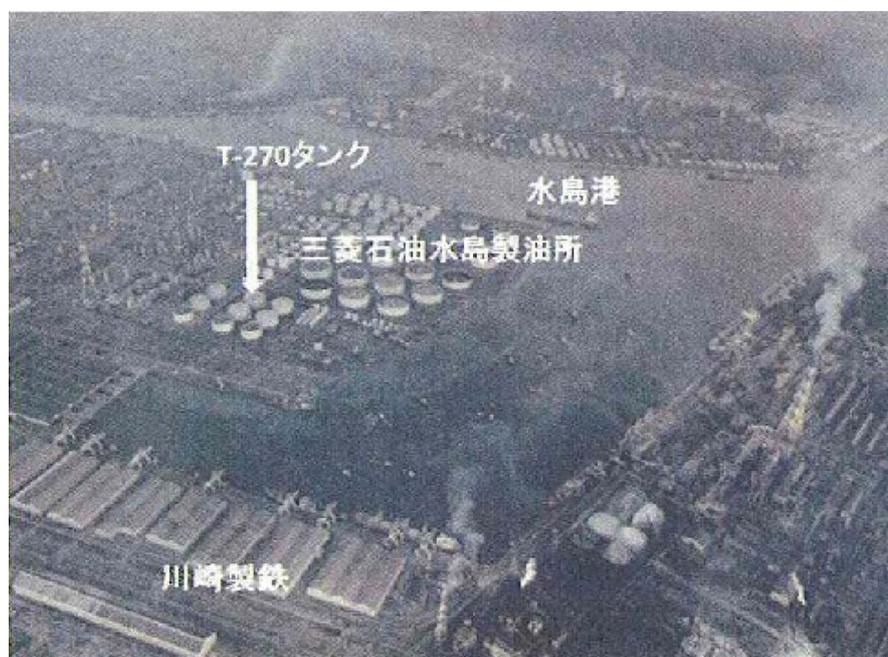
この大量の重油の流出により、T-270タンクの直立階段が押し流されて倒れ、防油堤に衝突し、防油堤の上部を破壊した。その結果、重油は防油堤外に流出し、7,500 kLないし9,500 kLの重油が海上に流出した(図1)。オイルフェンスが水島港内に展張されたが流出油は港外へ流出し、瀬戸内海東部一帯の広範囲に拡がった。その範囲は瀬戸内海の三分の一に及び、ノリ養殖漁場をはじめとした各種事業に甚大な被害を与えた。昭和50年度年次経済報告¹⁾によれば、漁業、工場被害、対策費などの被害総額は約430億円にのぼったとされている。

図1 三菱石油(株)水島製油所付近全景
(昭和49年12月21日、倉敷市消防局提供の写真に一部加筆)

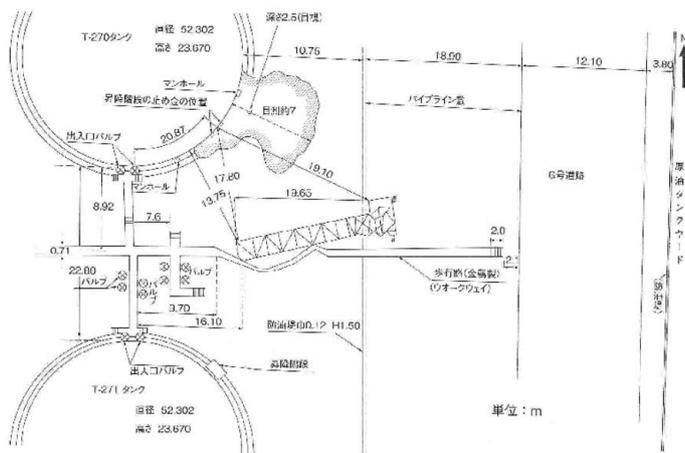
事故の通報を受けて現場に急行した送油課員は、20時50分頃、直接脱硫装置からT-270タンクへの送油を、隣接するT-271タンクに切り替えるバルブ操作を行った。続いてT-270タンクとT-271タンクの液面高さを利用して、T-270タンクからT-271タンクへ油を移すバルブ操作を行った。その後、大量の重油が流出したためバルブの操作が出来なくなり、T-271タンク内の重油は、バルブが23時15分頃に閉鎖されるまでの間、T-270タンクを通じて約6,500kL流出した。事故現場の状況を図2に、タンク破口部付近の滞油の状況を図3にそれぞれ示す。なお、水島製油所から倉敷市消防本部への流出事故発生の通報はなされなかった。21時13分に救急要請があり、21時34分、出場した救急隊から消防本部への流出事故発生の報告により覚知し、消防隊が出場している。

図2 事故現場概要図(文献1、図2.7-1に一部加筆)

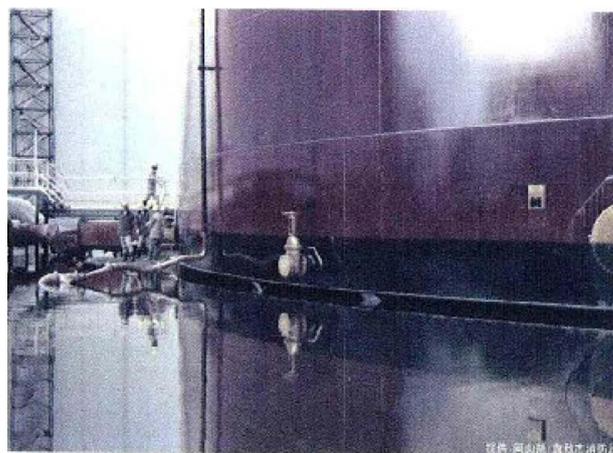
図3 T-270タンク底板の破断箇所付近の滞油の状況(倉敷市消防局提供)

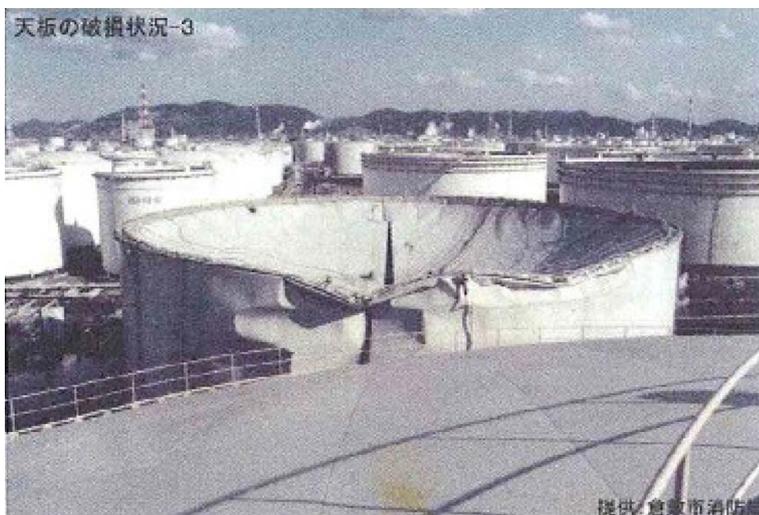
T-270タンク本体の被害としては、タンク底部の亀裂、屋根の陥没及び亀裂、ならびに側板のゆがみがあげられる。底部では、アニュラ板と側板との溶接部において側板から11~18mm内側の部分で、側板に沿って長さ約13mの亀裂が生じた。また、中心方向に向かって長さ約3mの亀裂が生じた。大量かつ急速な重油の漏えいによりタンク内が負圧となったため、屋根は内側に大きくたわみ、また、ほぼ中心を通過して東西方向に破断して開口し(図4)、底板破断部の180°反対側の側板上部が変形した(図5)。

図4 底板破口部の反対側から見た側板上部及び屋根の損傷状況(倉敷市消防局提供)

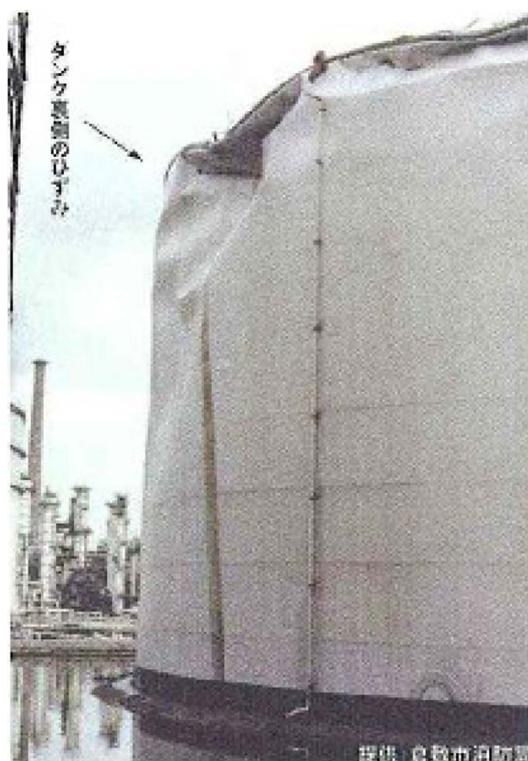
図5 底板破口部の反対側における側板の損傷状況(倉敷市消防局提供)

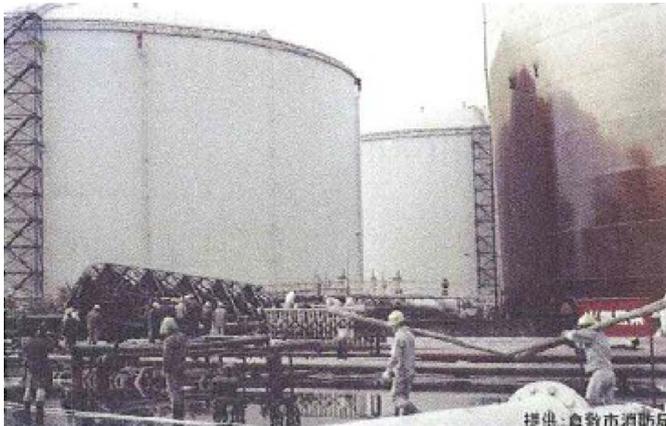
T-270タンク底部から大量の重油が急速に流出したため、独立階段（縦1.8m、横3.3m、高さ24.2m）は東南方向へ押しとばされて防油堤に衝突した。防油堤は鉄筋コンクリート造で、高さ約1.5m、頂部厚さ0.12m、基部厚さ0.2mであった。防油堤は独立階段の衝突により幅7m、最大で頂部から1.0mの深さまで破壊されたため（図6～8）、防油堤内の重油が堤外へ流出した。流出した重油は構内面積約153万㎡のうち、西南側約148,300㎡の範囲に広がった。

図6 重油が流出したT-270タンク（右側のタンク）及び独立階段の転倒の状況（倉敷市消防局提供）

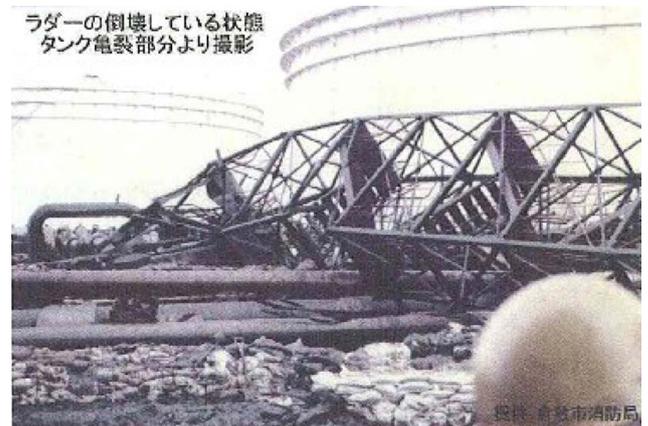
図7 タンク底板破断部から見た独立階段の転倒状況（倉敷市消防局提供）

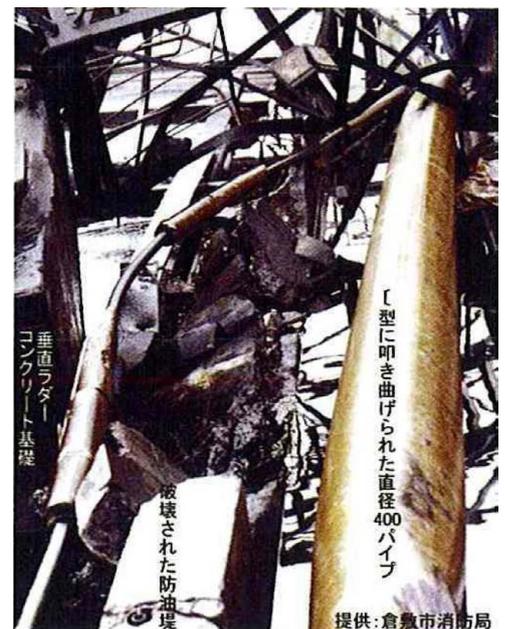
図8 独立階段の衝突による防油堤及び配管の損傷状況（倉敷市消防局提供）

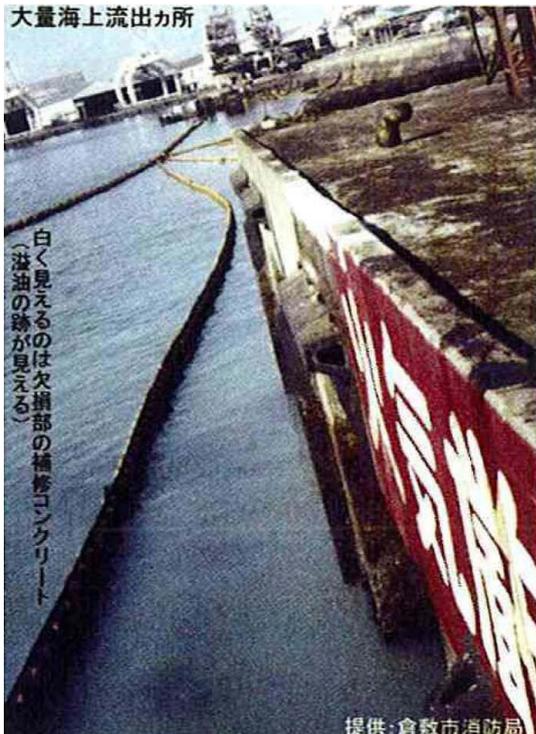
構内に流出した重油は排水溝や9号棧橋付近（図9）より海上へ流出した。海上へ流出した重油は7,500kLまたは9,500kLと推定されている。南側に位置する川崎製鉄との間の切込港湾や、他の水島港内にオイルフェンスが展張された。しかし流出油が大量であったためオイルフェンスによる拡散防止は奏功せず、翌日（19日）の朝方には水島港湾外に流出し、20日には東向きの潮流と季節風の西風に乗って急速に拡大した。その後、さらに拡散範囲は拡大し、岡山県の東及び西端沿岸の一部を除き、香川県及び徳島県鳴門市の全沿岸から淡路島西南沿岸に至る瀬戸内海東部一円に及んだ。水島港内及び瀬戸内海の各地において、各機関により汚染した海苔網の回収や重油の回収作業が行われた（図10）。これら重油の回収及び沿岸の清掃が終了したのは昭和50年4月15日であった³⁾。

図9 港湾に大量に重油が漏えいした9号棧橋(岸壁の車止め破損箇所(補修されて白色の部分)などから流出した。倉敷市消防局提供。)

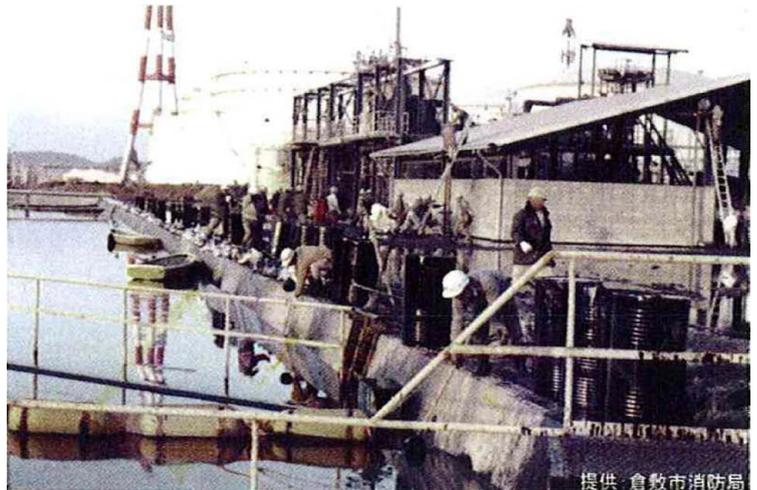
図10 水島港における重油回収作業
