危険物事故 関連情報

廃水処理施設の蒸留塔ドレン配管から出火

川崎市消防局
予防部保安課課長補佐〔検査〕 喜多村 亮太

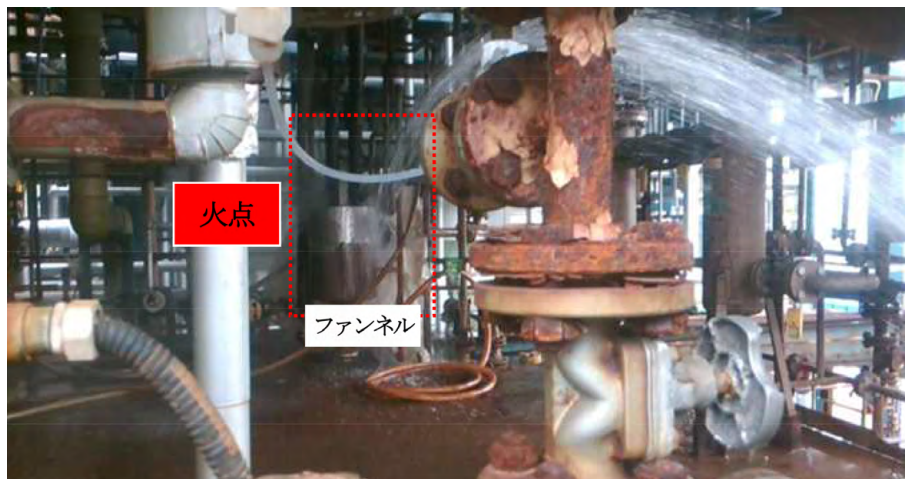
写真2. 火点（ファンネル内のドレン配管の先端部）の状況

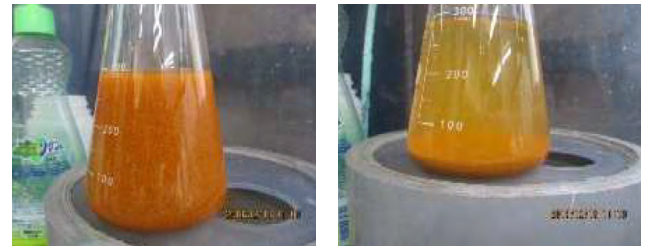
写真3. 廃水受入槽の内容物

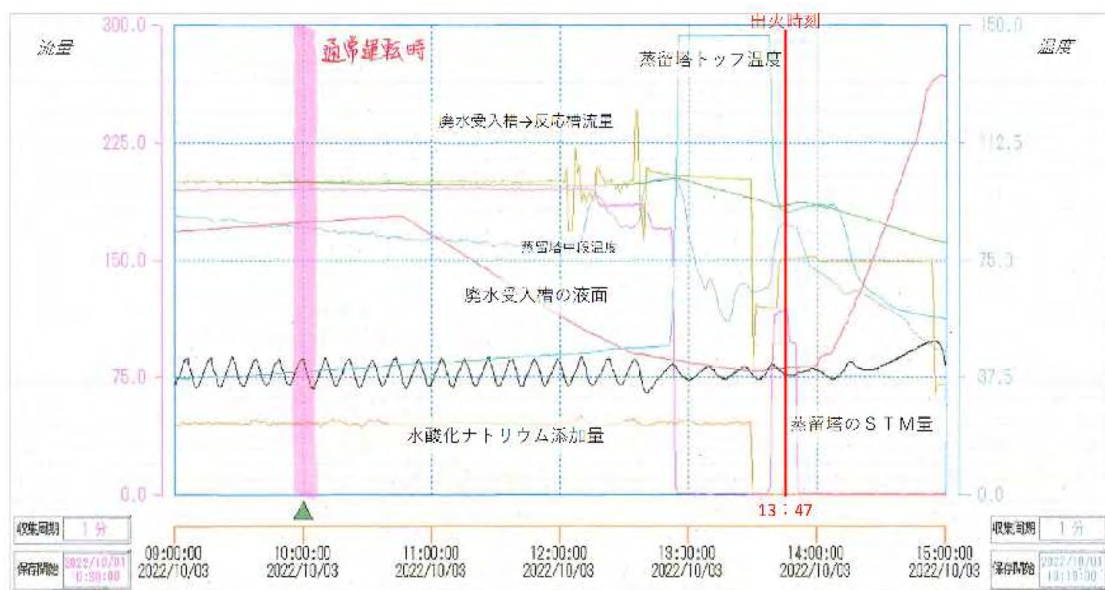
図4. 廃水処理施設のトレンドデータ

バルブのミスがあった後、廃水受入槽から反応槽へのトレンドデータに異常（流量変化）が認められ、さらに下流の蒸留塔の温度トレンドにも異常（温度上昇）が認められた。

10時50分	廃水受入槽の空槽作業開始（洗浄温水停止）
11時55分	廃水受入槽のバルブ操作（誤り）
12時55分	蒸留塔のトップ温度が振り切れる 蒸留塔へのスチーム停止
13時30分	反応槽へ工水を送り、水酸化ナトリウムの添加を停止
13時39分	蒸留塔へのスチーム再開
13時47分	ゴーという音が発生 【出火時刻】

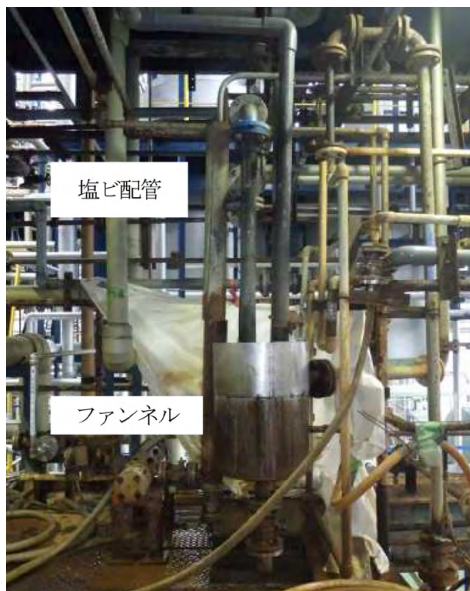
ファンネル内のドレン配管に焼損が認められた。（写真4、5）

写真4. ファンネル部の状況

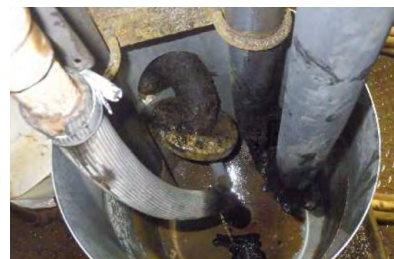
関連施設内の各機器について見分を行ったところ、廃水受入槽のドレン配管にのみ焼損が認められた。

写真5. 焼損したドレン配管の状況

さらに、発災配管は内面ライニングが施工されていたため、不導体と廃水の飛沫を含む可燃性ガスの摩擦により可燃性ガスが帯電、若しくは、配管から噴出された蒸気が噴出帯電した可能性はあり、静電気放電があった可能性は否定できない。

蒸留塔から廃水受入槽への戻り配管（発災配管）はフッ素樹脂ライニングのSGP配管であったため、SUS304に材質を変更するとともに、フランジ間でアースをとる。

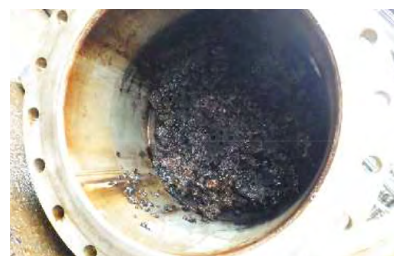
写真6. 蒸留塔と熱交換器間の黒色堆積物の状況

各機器を開放し、内部を確認した結果、反応槽及び蒸留塔の塔底には汚泥が、蒸留塔から熱交換器・ベントには、閉塞するほどの黒色堆積物が認められた。なお、黒色堆積物は、通常運転で堆積することが確認されている。

（通常6か月程度で清掃を行うが、当時は7か月が経過していた。）

蛍光X線分析、フーリエ変換赤外線分光分析及び熱重量示唆分析を実施した結果、黒色堆積物は大半が塩素であること、明確な物質の特定ができないこと及び400℃付近から発熱を伴う重量現象が認められることが分かった。

およそ6か月ごとの周期で清掃を実施し、黒色堆積物を除去していたが、今回は7か月以上使用しており、熱交換器やベントなどが閉塞するほど黒色堆積物が堆積していた。この閉塞により自然発火性物質等が停滞し、大気に放出された際に発火するエネルギーを持つ濃度にまで達したことが推測される。

黒色堆積物により設備が閉塞しないよう、適切な期間での開放点検（清掃）を実施する。
