## 特定屋外タンク貯蔵所に設置された元ノズル付近からの 原油流出事故について

横浜市消防局予防部保安課 岸野 寛章

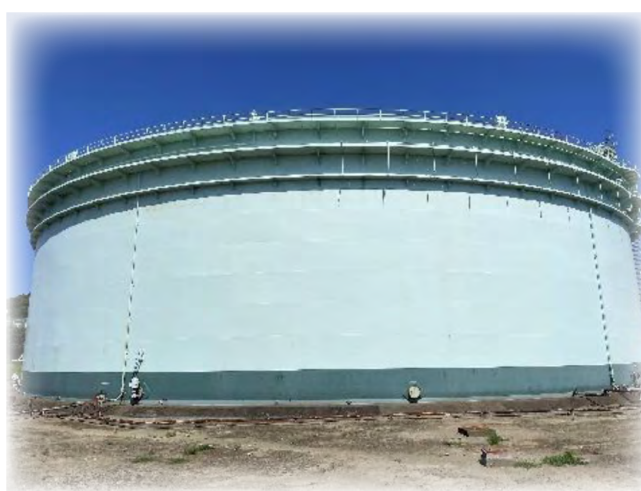
発災タンク

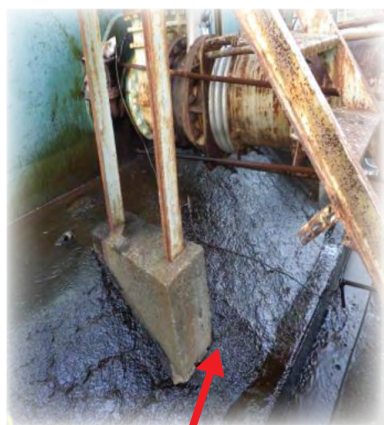
犬走りの原油の漏れい状況

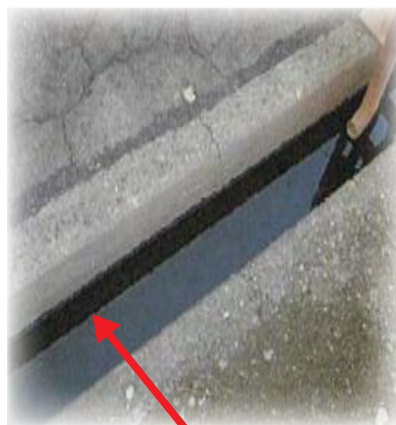
原油タンク側溝への原油の漏れい状況

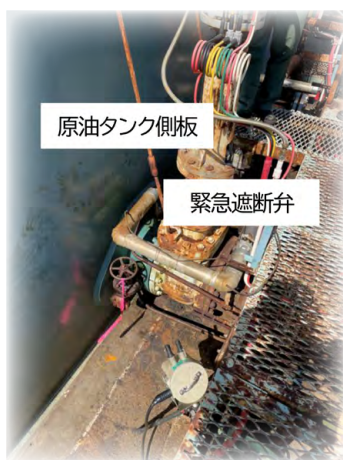
漏えい箇所が、原油タンク本体と原油タンク元弁(緊急遮断弁)の間から枝出しされているノズル(2B)の溶接部付近であったため、元弁を閉止しても漏えいが続いた。発見から約2時間20分後、漏えい箇所に治具を埋め込んだことで漏えいが停止した。また、原油タンクに残存していた原油について、他のタンクへの移送を開始した。

漏えい箇所

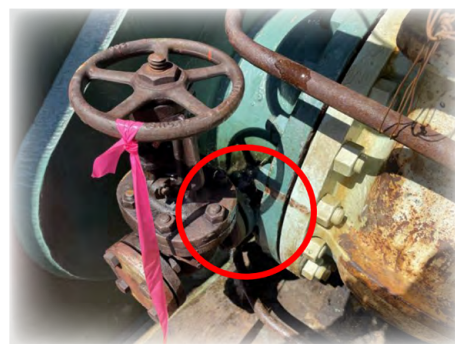
漏えい箇所拡大(2Bノズル)

本事案は、2Bノズルが内面腐食により、せん孔し、原油の漏えいに至ったものである。

なお、内面腐食が進行し、せん孔に至った原因は、2Bノズルと20B配管の結合部の口径に差異が見られ「せき構造」を形成していたこと及び2Bノズルが水平に取り付けられていたことにより、配管内に水や腐食性物質が滞留し、内面腐食が進行してせん孔に至ったものと考えられる。

漏えい部である2Bノズルを撤去し、せき構造による水や腐食性物質の滞留を防止した。

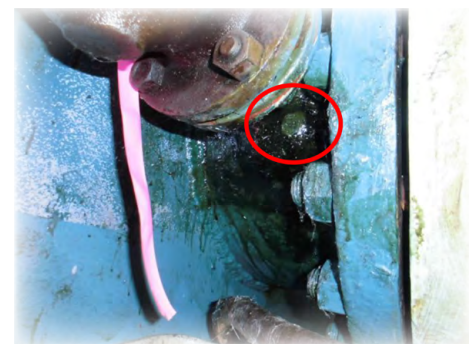
治具の埋め込み状況

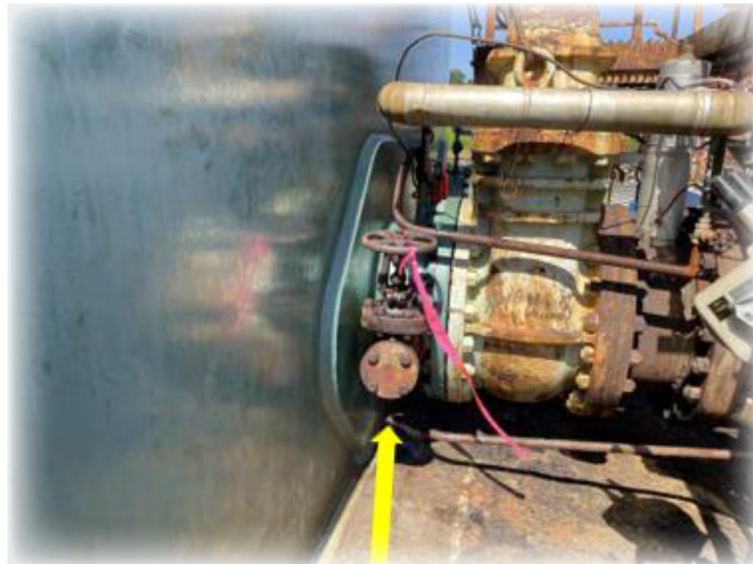
原油タンク本体直近の20B配管から枝出しされている2Bノズルの外観を正面及び横方向から見ると、2Bノズルは水平方向に取り付けられており、ノズルの先端はフランジで閉止されていた。

2Bノズル外観(正面)

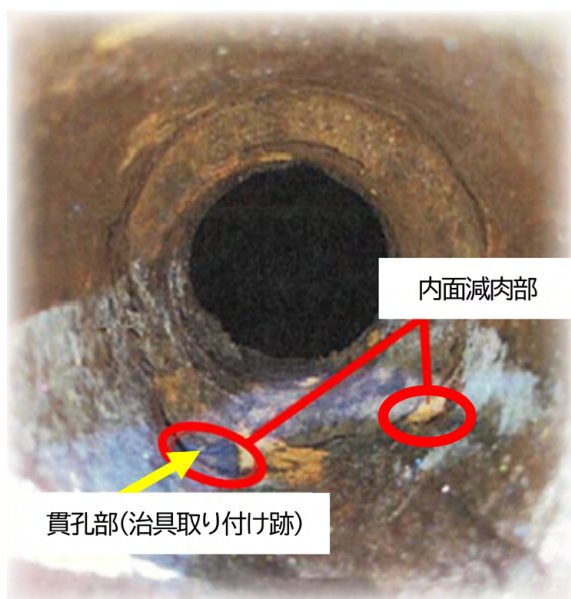
2Bノズルの内部を見ると、20B配管との結合部と2Bノズル本体に内面減肉部がみられ、2Bノズル本体の貫孔部に治具を取り付けた跡が確認できた。また、2Bノズルと20B配管との結合部では口径に差異がみられ、ノズル内に「せき構造」が形成されていた。

2Bノズル内部の様子

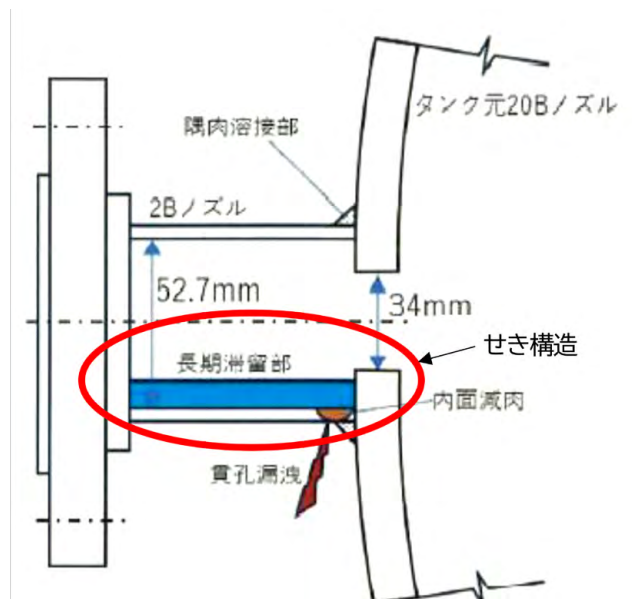
ノズル断面図

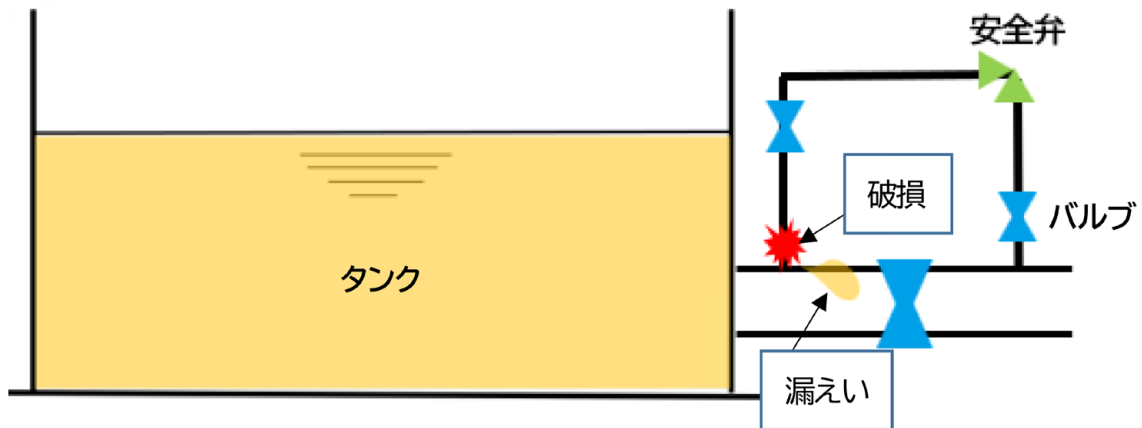
漏えい停止が困難となる事例を他にも考えてみると、例えば、元弁よりもタンク側に圧抜き管が接続されている場合が挙げられる。この場合、圧抜き管が破損すると、バルブ操作によって内部流体のシャットが難しく、被害が拡大するおそれが高い。

圧抜き管が破損するケース(バルブ操作で漏えいが止まらない)

これらの圧抜き管やドレン配管・バルブは、技術的な基準の定めがほとんど無く、定期的な板厚測定等の義務もない。しかし、維持管理を誤ると、甚大な漏えい事故、ひいては火災につながるおそれがあることから、定期的な機能確認等を通じて、施設全体の維持管理を適切に行うことが望まれる。

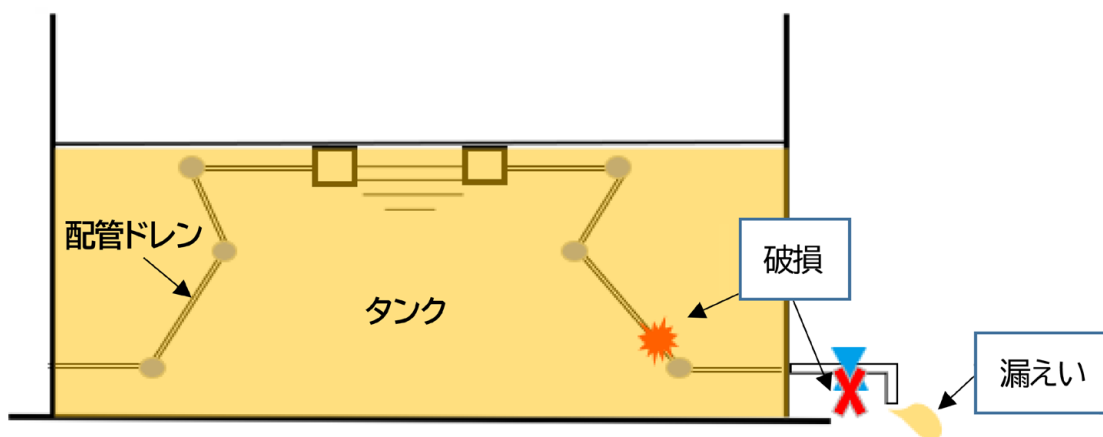
また、浮き屋根式の屋外タンクのドレン配管は、タンク内部を通過して、リング側溝などにつながっていることが多いが、タンク内のドレン配管にせん孔や破損が生じた場合は、貯蔵物がドレン配管に流れ込むことになる。通常、ドレンバルブの閉止によりドレン配管を伝ってくる貯蔵物の漏えいは止まるが、バルブの機能不全は比較的散見される。

ドレン配管・バルブが破損するケース
