石油コンビナート等特別防災区域内における
高圧変圧器の火災からの一提言三重紀北消防組合消防本部 予防課
森下 一

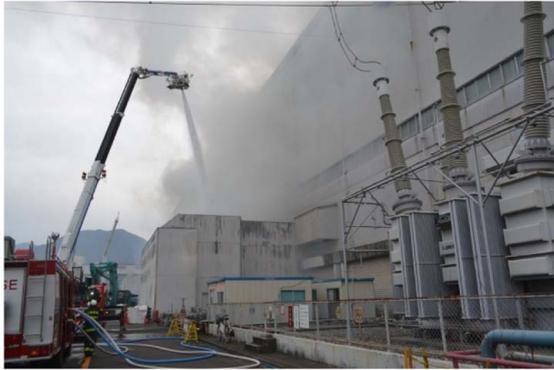
写真1 火災現場

「火災」とは、人の意図に反して発生し若しくは拡大し、又は放火により発生して消火の必要がある燃焼現象であって、云々」という定義があるが、この火災は、石油コンビナート等災害防止法（昭和50年法律第84号。以下「石災法」という。）に規定される特別防災区域内の発電所構内に設置され、危険物を抜油し終わったはずの高圧変圧器の撤去作業中に発生した火災であり、本来、火源となりうるものがないと思われていた構造物からの出火という特異性と解体作業における人為的な二次的要因により発生したと推測されることから、同様の事故を防止するため、本火災を取り上げたい。

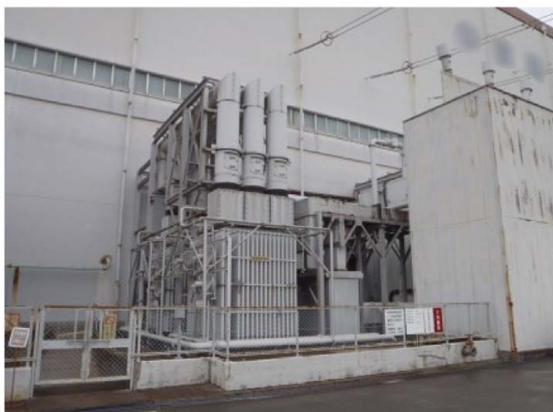
写真2 り災前の主要変圧器

この主要変圧器は、ポリ塩化ビフェニル（以下「PCB」という。）を含有する危険物である高圧絶縁油122,000ℓ（第4類第3石油類）を内部に貯蔵し、運用されていたが、発電所の2号機の長期運用停止により、電気事業法（昭和39年法律第170号）による規制がなくなっ

たことから、平成17年1月12日付けで屋外貯蔵所として、当消防組合の設置許可を受け、そのまま存置され、内部の高圧絶縁油のPCB処理を行うための順番を待っていた。

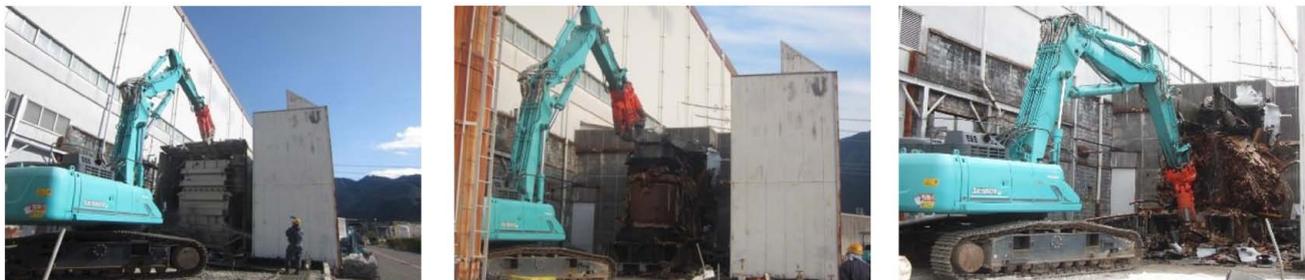
写真3 主要変圧器の破碎作業

抜油した主要変圧器は、平成31年2月25日より、その安全性を確認したうえで、解体作業に着手。変圧器廻りの付属品を除去し、外装板を切断、撤去した後、2相目の絶縁紙に覆われた鉄心の切断、撤去を行っていたところ、平成31年2月27日、13時49分ごろに出火した。

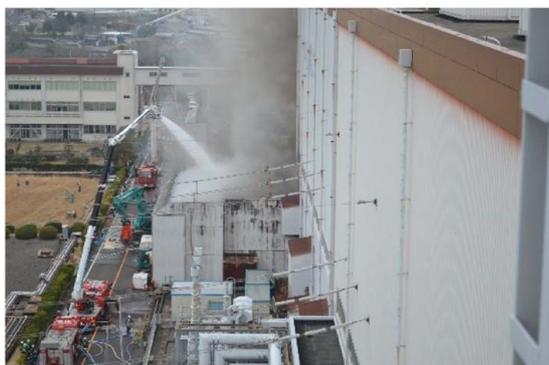
写真4 火災現場

本事案の第一通報は、解体現場から直線距離で約90m離れた建物内にいた工事関係者が、立ち上がる炎を確認したことから、携帯電話による119番通報により、もたらされた。この119番通報は13時53分に受信したが、その直後には、工事関係者からの119番通報を多数、受信している。

通報後、立ち上がる炎を見た工事関係者が石災法により義務付けられた「屋外給水設備」に、直接ホースを接続し、放水したものの、残念ながら、消火に至らなかったことから、自衛消防隊による高所放水車からの放水を開始した。その後、通報により出場した当消防組合消防隊（以下、「組合消防隊」という。）に指揮権を委譲し、自衛消防隊は、組合消防隊とともに、高所放水車からの俯瞰放水を中心とした消火を実施したが、主要変圧器の隔壁が障害となり、消火に困難を伴ったことから、重機による破碎を行いながら、通常放水を加えた消火に切替え、鎮火に至った。

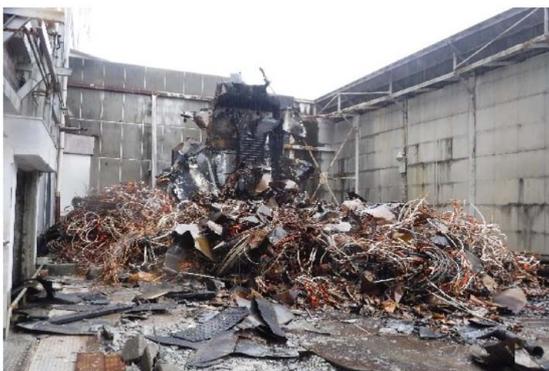
写真5 鎮火後の主要変圧器

り災物件である主要変圧器は、内部から激しく焼けており、消火の際に、重機による破碎が行われたため、実況見分時には、当該変圧器の構造材の一部であるH鋼、内部にあった鉄心を構成するケイ素鋼板や銅製コイル、油絶縁紙などの残骸が山積しており、出火時の状態を止めていないことが見分された。

付近には焼けたにおいに混じり、かすかに油臭が感じられた。また、実況見分当日には、雨が降っていたこともあり、り災現場のそこかしこから、薄い油膜の流出が認められた。

なお、発見者である重機運転員による重機を使用した発生当時の再現を行ったところ、高さ約2m付近において、鉄心を解体している最中に、破碎具の刃を中心にして、火が点いたことが判明した。

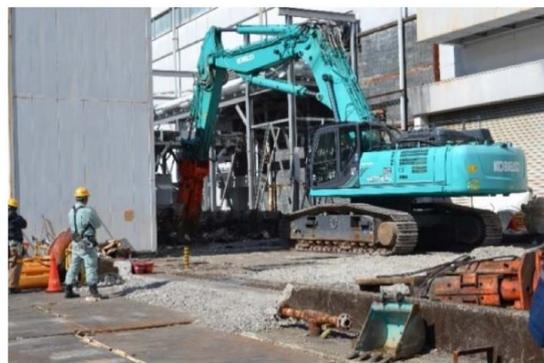
写真6 破砕実験

使用鋼材	破砕具の温度変化	切断時の鋼材温度
SS10 mm鋼板	8.2℃上昇	46.1℃
SS20 mm鋼板	19.7℃上昇	82.0℃
アルミニウム板 6 mm	14.1℃上昇	24.6℃
ケイ素鋼板 12 mm	4.2℃上昇	26.5℃
アルミニウム板 6 mm と SS10 mm鋼板を溶接した構造材	12.3℃上昇	93.1℃

この実験により、SS10mm鋼板ならば容易に切断することが可能であったが、これ以上の厚さのSS鋼板や素材の異なる鋼板が溶接された構造材を破砕する場合、切断することができず、曲げたり、折ったりしながら切断することとなり、鋼材に対する「擦れ」が確認され、また、鋼材の厚みが厚くなるほど破砕具への温度が上昇し、鋼材そのものにも蓄熱する温度が高くなることが判明した。

また、サーモグラフィで確認したところ、どの鋼材を切断する際にも、鋼材に接触する破砕具の刃の切断部分を中心に、熱を帯びていることが確認された。

ウ これらのことから、短時間の破砕実験であったが、SS10mm鋼板以上の厚みがある鋼板は切断することができず、鋼板そのもののみならず、破砕具にも著しい温度上昇を及ぼすことが確認され、作業を継続して行うことを考慮すると、鋼材や破砕具の温度上昇は顕著となることが想定される。

また、散水を行いながら破砕を行った実験結果から、鋼板のみならず、破砕具にも大きな温度の上昇等が見分され

なかったため、散水は有効であることが確認された。

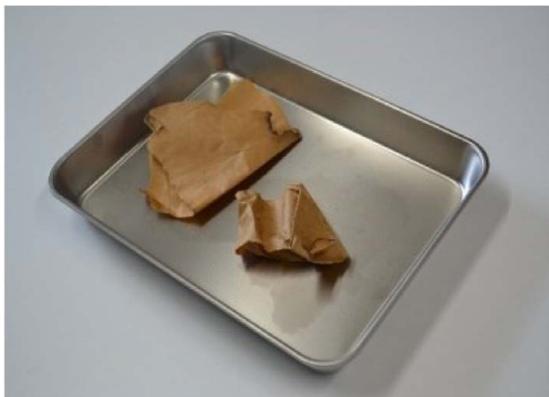
写真7 使用した油絶縁紙

主要変圧器に実際使用されていた油絶縁紙が、この火災にどのような作用を及ぼしたかを究明するため、これを、現場より取去し、平成31年3月27日に、燃焼実験を行った。

実験は、取去した油絶縁紙を油がしみ込んで乾燥した油絶縁紙（以下「乾燥絶縁紙」という。）と油がしみ込んで湿った油絶縁紙（以下「湿潤絶縁紙」という。）に分けて、燃焼させた。

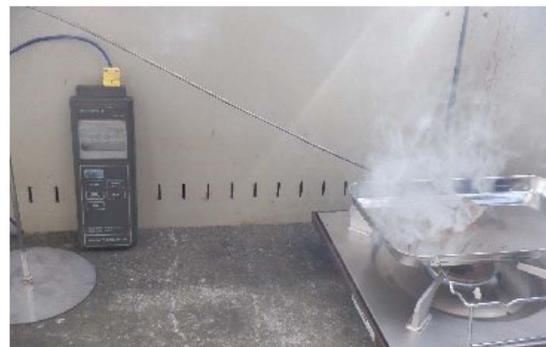
写真8 燃焼実験

先の破碎実験の結果より、実際の作業現場において、破碎具の刃を蓄熱させたまま、作業を継続することが想定されるため、発火に至る温度と時間を確認するため、ある温度に熱した金属試験片を乾燥絶縁紙及び湿潤絶縁紙上に投入し、発火に至る時間を測定したところ、以下の表のとおりとなった。

種類	発火温度	着火の有無
乾燥油絶縁紙	250℃	非着火（白煙、焦げ）
	300℃	着火（4秒後、瞬時に白煙）
	350℃	着火（2秒後、瞬時に白煙）
湿潤油絶縁紙	250℃	非着火（瞬時に白煙、焦げ）
	300℃	非着火（瞬時に白煙、焦げ）
	350℃	着火（7秒後、瞬時に白煙）

また、燃焼実験時において、熱した金属試験片を湿潤絶縁紙上に投入した際、金属試験片を中心に、湿潤絶縁紙に染み込んだ油が、金属試験片の熱により蒸発し、完全に乾いたのちに、ごく短時間で炭化に移行することが確認された。このことから、重量の異なる同一種の金属試験片を湿潤絶縁紙に投入して確認したところ、重量の軽い金属試験片の場合は、着火には至らなかった。一方、重量の重い金属試験片の場合は、接地面を中心に着火することが認められた。この実験結果から、押さえつけによる接地面積の増大により、着火に至ったものと推測される。

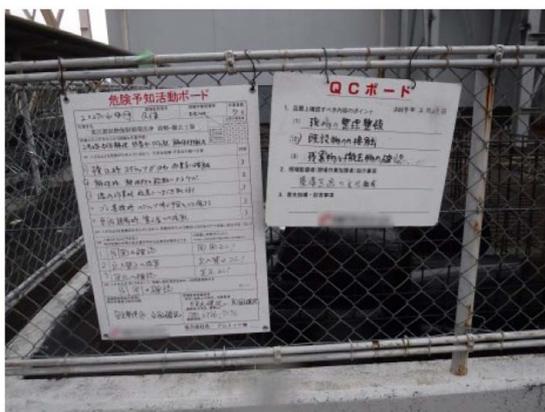
写真9 掲示されていた危険予知活動ボード

この作業現場においては、労働災害防止を目的として、毎朝、必ず朝礼が行われていた。しかし、残念ながら、油の付着が疑われる鋼材を破砕する作業であるにも関わらず、作業に関わる関係者は、その危険性について全く周知しておらず、火災現場付近に張り出されていた危険予知活動ボードにも、危険物についての注意事項の記載がなかった。

出火当日の13時40分には尾鷲測候所において、相対湿度は40%を記録しており、また、出火日の前々日には、尾鷲市に乾燥注意報が発表され、そのまま、注意報が継続されていたことから、火が点きやすい気象条件となっていた。しかしながら、工事主体事業所であるC社から委託を受けた管理会社であるCS社の作業監督者をはじめ、他の作業員も乾燥注意報が発表されていることや油分への着火が十分疑われる作業内容であることを認識していなかったことから、散水や時間的に余裕のある作業内容などの安全対策をとらなかったことなどが重なり、本火災が発生したものであると推定される。

このことから、事後検討会においては、関係協力会社の責任者に対して、従来の危険予知活動だけにとらわれず、油や高圧ガス、ましてや毒劇物を扱う特別防災区域での作業であることを念頭に置き、各種免状所持者を中心に、これらの危険性、発生しうる事故について言及した危険予知活動を行うよう、強く指導するとともに、後日、消防本部予防課は、C社に対して、出入りするすべての関係会社の従業員に対して、①労働災害面における危険をとまなう作業内容の徹底及び周知、②SDSに記載されている危険物の引火点や危険物に起因する事故に対する危険性等を周知徹底させるとともに、散水などの安全対策の徹底、③有効な初期消火を行うための手段を講じること、④作業の管理会社を中心とした末

端従業員までの指示系統の再構築を行うよう、改めて、指導したものである。
