渦電流探傷法によるコーティング上からの溶接部検査の適用に向けた調査研究について

企画部

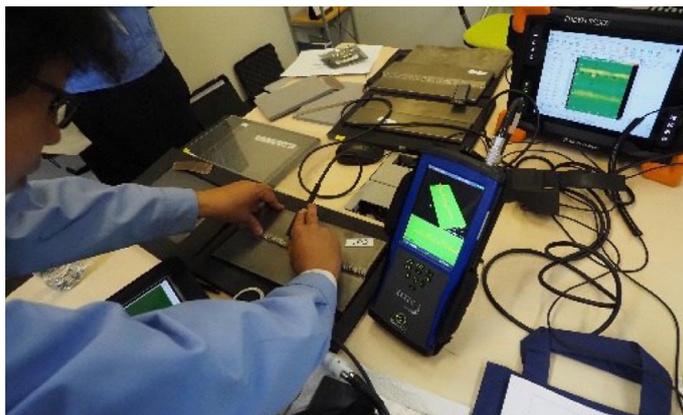
写真1 探傷装置及び試験の状況

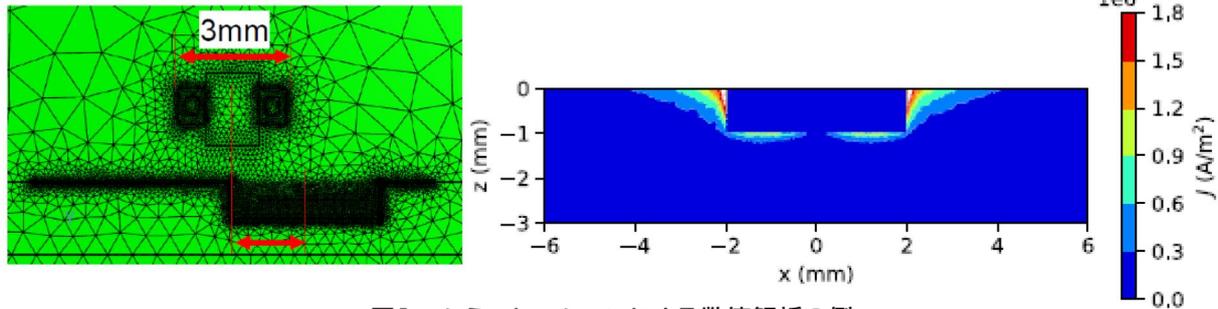
- ・ スリット断面形状の影響について検討
- ・ スリット幅の影響について検討
- ・ **きず長さの評価方法について検討（基準キズの検討を含む）**

図1 シミュレーションによる数値解析の例

- ・ 3-1 数値実験の結果から、基準きずの設定方法および長さを評価する方法について検討し、実運用に向けた準備を進めることが出来た。
- ・ 3-2 計測実験の結果から、軟鋼及び高張力鋼に対して検出性にほぼ差が無いことを確認することが出来た。加えて重ね継手試験片に対する検出性を確認することが出来た。ただし表面の荒れた溶接表面においては適用が困難であることも確認出来た。表面を滑らかに処理することで、適用が可能となることが確認出来た。

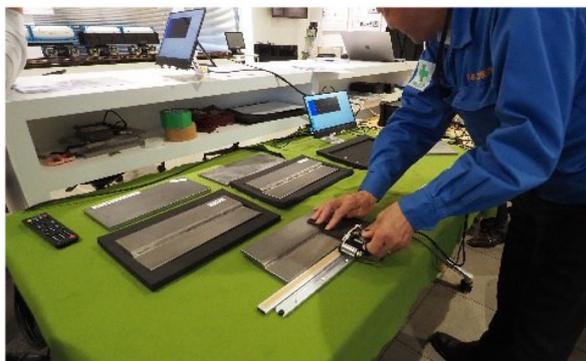
- ・ 軟鋼と高張力鋼の検出性の相違について確認
- ・ 重ね継手の試験片を用いた検出性について確認
- ・ **重ね継手の試験片+フィルムにてコーティングを模擬し**検出性を確認

写真2 探傷試験の状況

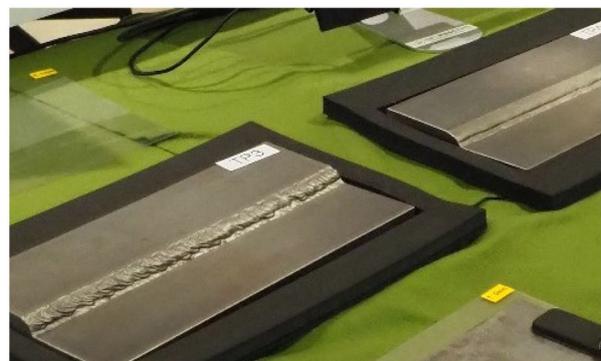
写真3 試験片の例
