石油コンビナート等防災体制検討会 (石油コンビナートにおける事故に関する検討) 報告書について

消防庁特殊災害室

「石油コンビナートにおける事故分析を踏まえた事故防止の手引き」の作成

小規模漏えい事案の活動要領を作成

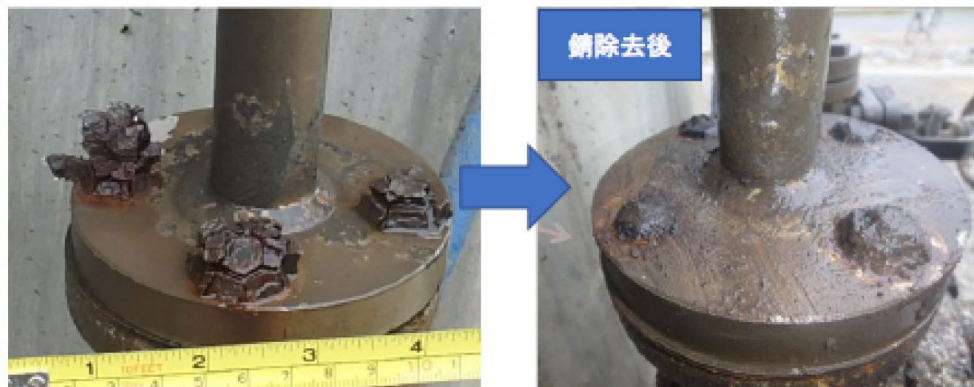
○異種金属の接触をさける。異種金属によるフランジ継手では絶縁フランジを用いるなどの対策が必要な場合がある。また、ステンレス鋼製フランジと炭素鋼製ボルト・ナットの組合せでは、炭素鋼製ナットの腐食が促進される。

【ステンレス鋼製フランジと炭素鋼製ボルト・ナットの組合せによる
異種金属接触腐食の実例】

設備の施工時に不適切な材料を選定することで異種金属が接触し、機器の腐食が急速に進行し漏えいに至るほか、酸性液体に対して耐食性の低い材質のフランジを選定したことで腐食が進行する。また、施工時に誤った電気機器を選定することで回路が高負荷となり、接続された分電盤や当該機器に過電流が流れ発熱して出火に至る。

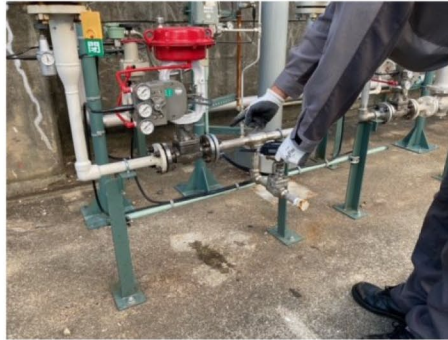
- ア 点検、パトロールにおいては、通常とは異なる音、臭気、目視、触診等の五感を活用し、早期に異常を察知します。
- イ 目視点検では、地面への滴下痕や海面上の油膜の有無、配管及び設備の外面変色なども確認します。

写真8-3-1 滴下痕の発見

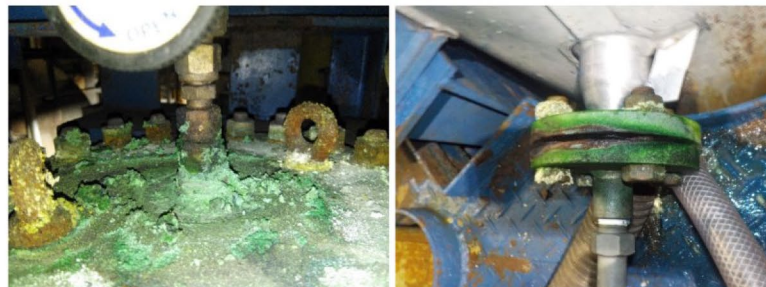
- ウ 危険物、ガス又は毒物の物性によっては、漏えいにより設備に霜が発生することや、大気中にもやが発生することがあります。
- エ 漏えい物質が強い腐食性を有する酸などの場合、漏えい箇所付近の金属が腐食され、緑色の結晶などの析出物が発生するものもあります。

写真8-3-2 フッ化水素の漏えい痕（金属の腐食による結晶物）
