危険物施設の保守・点検時の事故防止に係る検討報告書

平成26年7月

危険物保安技術協会

2. 1 三菱マテリアル株式会社四日市工場爆発火災事故概要

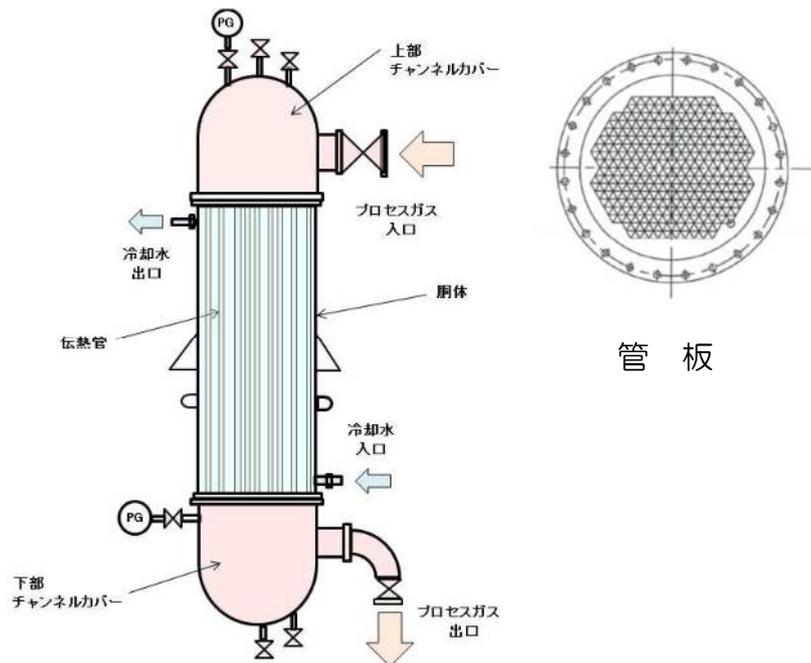
図 2. 1. 3 水冷熱交換器の構造概略図

事故が発生した水冷熱交換器は、多管式熱交換器と呼ばれる設備で、円筒直管の胴体の内部に、多数の伝熱管を配置した構造である。反応炉から排出されたプロセスガスは伝熱管内を通過し、冷媒となる冷却水は伝熱管の外側をプロセスガスの流れに逆行する方向に流される。これらの伝熱管を介して、反応炉から排出されたプロセスガスが冷却される。水冷熱交換器の仕様等を表 2. 1. 3 に、水冷熱交換器の構造概略図を図 2. 1. 3 にそれぞれ示す。

水冷熱交換器は、操業時には高純度多結晶シリコン製造工程の水素精製工程ラインに組み込まれ、反応炉から排出されたプロセスガスを冷却する設備である。稼働中に伝熱管内壁にクロロシランポリマー類が付着し、流路が縮小することにより機能低下を招くことがある。そのため、予備となる熱交換器を配置しており、流路縮小による流量低下を監視し、機能が低下した場合、予備熱交換器に切り替え、製造ラインから取り外し、洗浄を行うこととしていた。

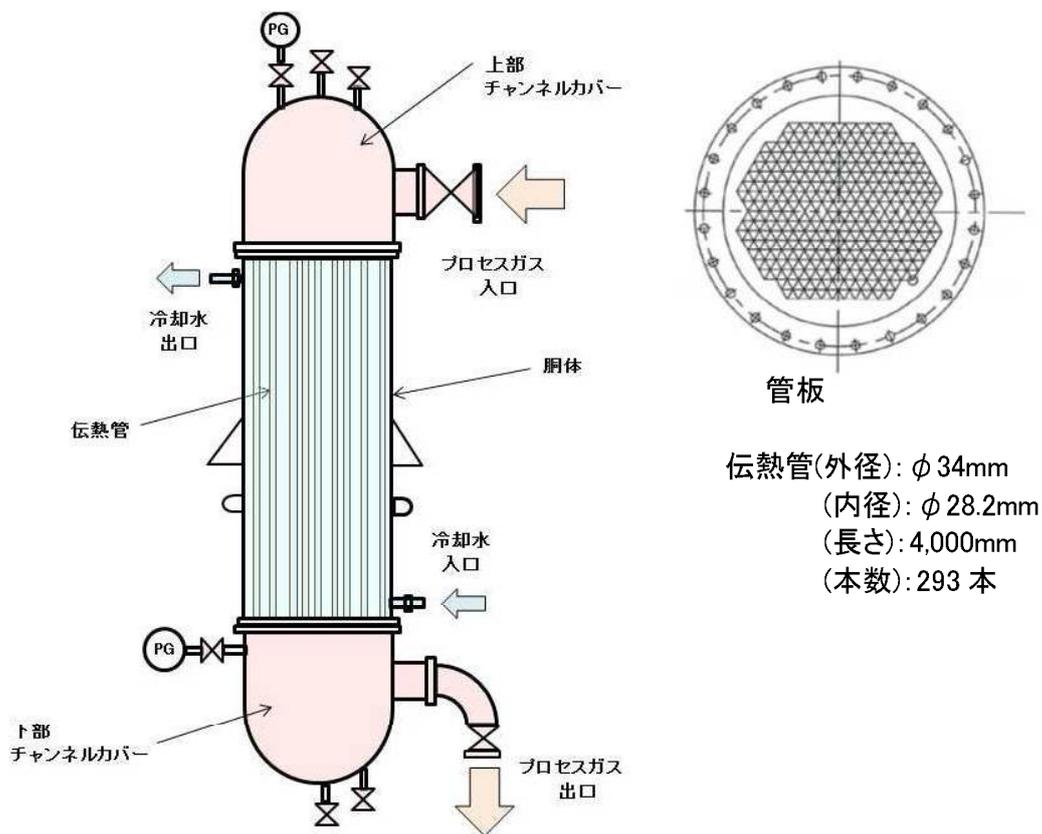
(図 3-6) 水冷熱交換器(BH-HE-611)の構造の概略図および仕様

今回発災した水冷熱交換器は、多管式熱交換器と呼ばれる型式で、円筒直管の胴体の内部に多数の伝熱管(金属製細管)を配置した構造である。当該水冷熱交換器は、図 3-6 に示すように、胴体が直立するように立てた状態で使用しており、反応炉から排出されたプロセスガスは、上部側のチャンネルカバー部より導入され、胴体内部の伝熱管内を通過し、下部側のチャンネルカバー部より導出される。一方、冷媒となる冷却水は、胴体下部側より導入され、伝熱管の外側をプロセスガスの流れに逆行する方向に流され、反対側の胴体上部側より導出される。反応炉から排出されたプロセスガスは、伝熱管を介して、冷却水と熱交換され冷却される。

水冷熱交換器は、稼働中に伝熱管内壁にクロロシランポリマー類が付着し、流路が縮小することにより機能低下を招くことがある。そのため、流路縮小による流量低下を監視し、機能が低下した場合、予備の水冷熱交換器に切り替え、製造ラインから取り外し、洗浄を行うこととしていた。

伝熱管(外径): $\phi 34\text{mm}$
 (内径): $\phi 28.2\text{mm}$
 (長さ): $4,000\text{mm}$
 (本数): 293 本

名称/機器番号	形式	伝熱面積	重量
6B水冷熱交	円筒縦型	101m ²	(空)4800kg
BH-HE-611	多管式	(内径基準)	(運転)6300kg

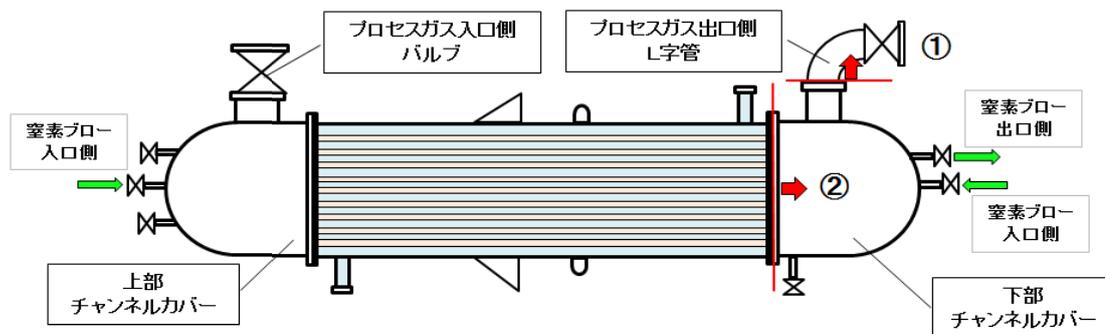
(図4-1) 水冷熱交換器開放時の概略図(下部チャンネルカバー開放)

- ①11時00分頃
ドライ窒素ブローを行った状態で開放洗浄作業を実施した。まず、下部チャンネルカバーのガス出口L字管を取り外した。(図4-1①参照)
L字管を取り外した後は、ビニール製シートでL字管開放部を覆い、クレーン車を使用して所定の位置に移動した。

下部チャンネルカバーの開放を行い、常圧水および高圧水を用いて下部チャンネルカバーの洗浄作業を実施した。(図4-1②参照)水冷熱交換器本体については、開放部をビニール製シートで覆い、シートに切り込みを入れて熱交換器下部からもドライ窒素ブローを実施した。

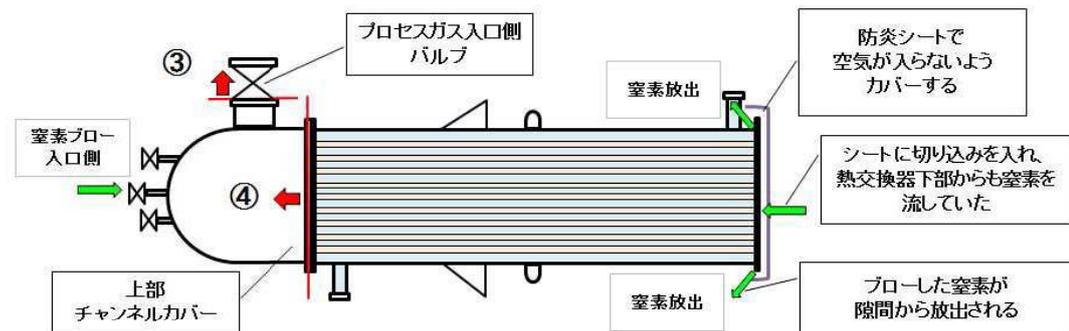
(図 4-2) 水冷熱交換器開放時の概略図(上部チャンネルカバー開放)

②14時00分頃 上部チャンネルカバーの開放作業を開始した。(図4-2④参照。)

③14時05分頃 上部チャンネルカバーを開放して数秒後に水冷熱交換器内で爆発火災が発生し、死者5名、負傷者13名の人的被害および物的被害を伴う事故に至った。

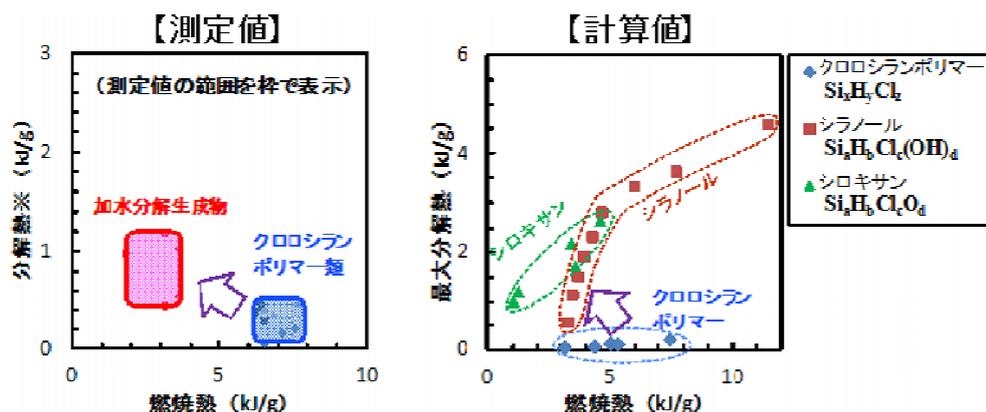
(図 4-5)各種化合物の分解熱と燃焼熱の関係(測定値および計算値)

複数の Si 原子を骨格とするシラノールの Si-Si 結合に酸素が挿入され、シロキサン型の Si-O-Si 結合に変化した場合、Si-Si 結合が減ることで、最大分解熱や燃焼熱が大幅に減少した。加水分解生成物の安定化のためには、Si-Si 結合への酸素挿入が有効と考えられる。Si-Si 結合への酸素挿入には、アルカリ性での加水分解のような求核的反応が適用できる。

図 4-5 にクロロシランポリマー類およびクロロシランポリマー類の加水分解生成物の最大分解熱および燃焼熱の測定値および計算値を示す。クロロシランポリマー類の加水分解では、加水分解反応により分解熱の増加、燃焼熱の減少が観察された。この結果は、熱力学計算で予測された加水分解や脱水縮合反応による生成物の熱量変化の傾向と一致する。ただし、熱力学計算は気相の純物質を対象にしているのに対し、測定値は固体の混合物であるため、絶対値は一致していない。

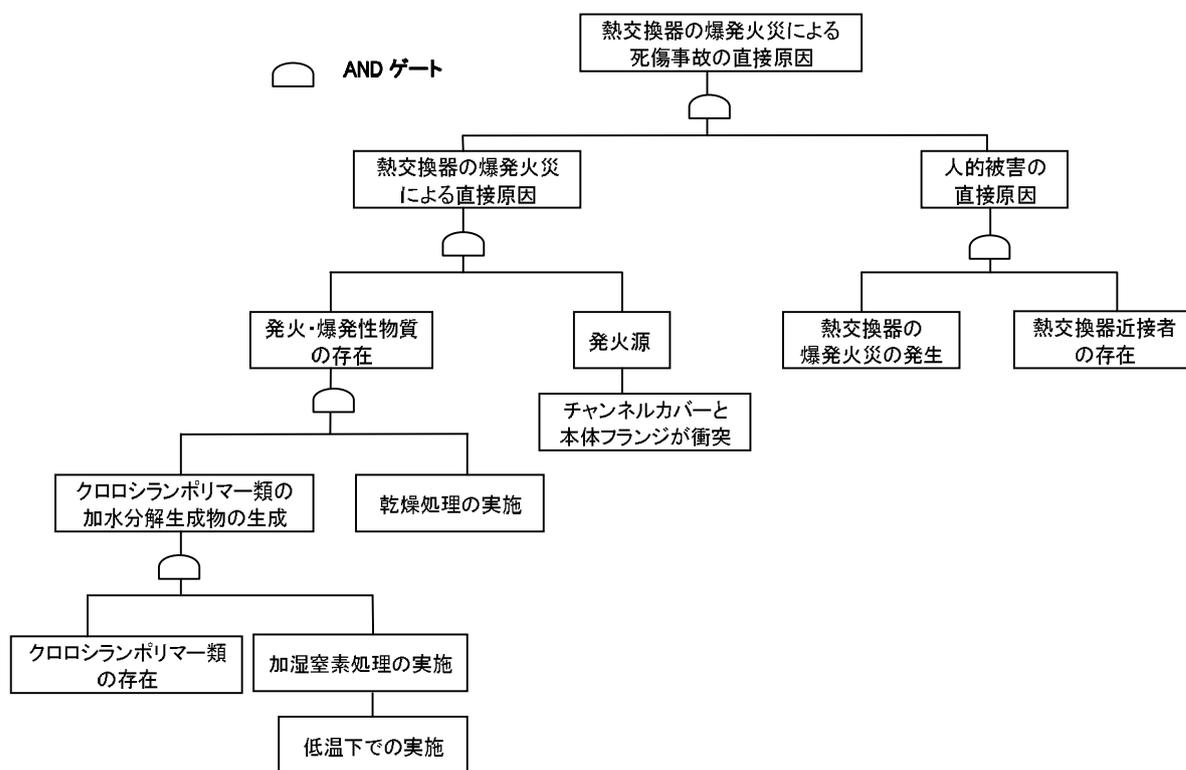
(図 5-1) 事故要因系統図 (直接原因)

今回事故に係る「熱交換器の爆発」および「人的被害」の直接原因として、それぞれ以下のものが挙げられる。図5-1に今回事故の直接原因をFT図から抽出した事故要因系統図を示す。

複数の作業者が混在していたことに加え、作業の見学・実習を目的とした非作業者が当該熱交換器の周囲に多数存在していたことが被害規模を拡大させた。

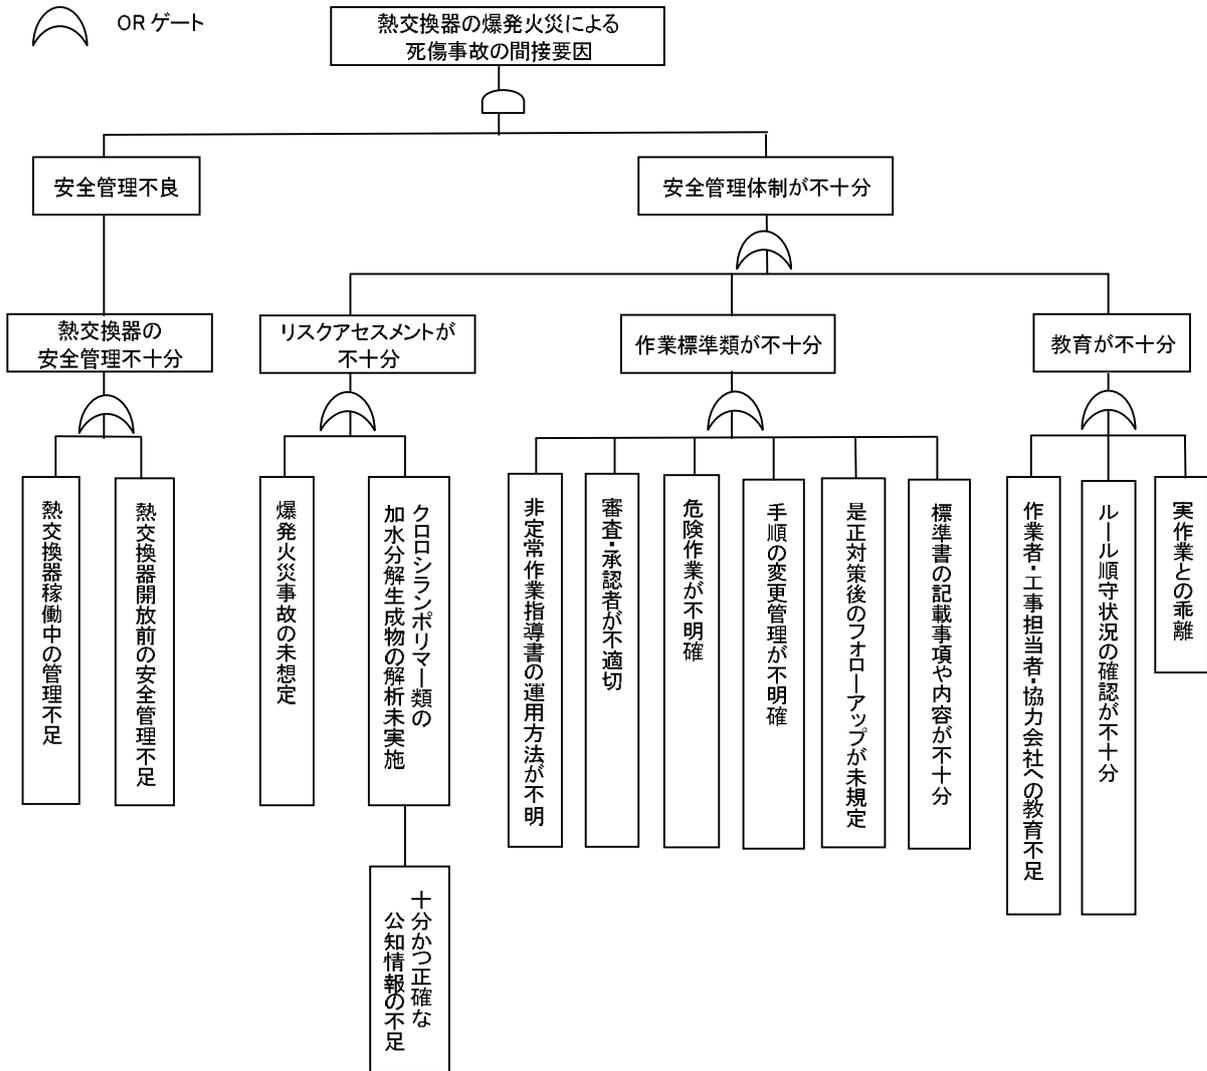
(図 5-2) 事故要因系統図 (間接要因)

今回事故のFT図において、直接原因以外は管理に係る要因事象に分類される。よって、管理上の問題点を間接要因として抽出した。図5-2に今回事故のFT図から間接要因を抽出した事故要因系統図を示す。

一部の作業標準類においては、判断基準の記載に客観性および具体性を欠いており、作業者の経験則に依存するものがあつた。また、作業に潜む危険やその回避方法が記載されていないものが見られた。また、非定常作業指導書に盛り込むべき項目についても十分でなかった。

現場での実際の作業が作業標準類の記載内容どおりに実施されていない場合があった。また、これら実施状況の把握およびその是正が不十分であった。

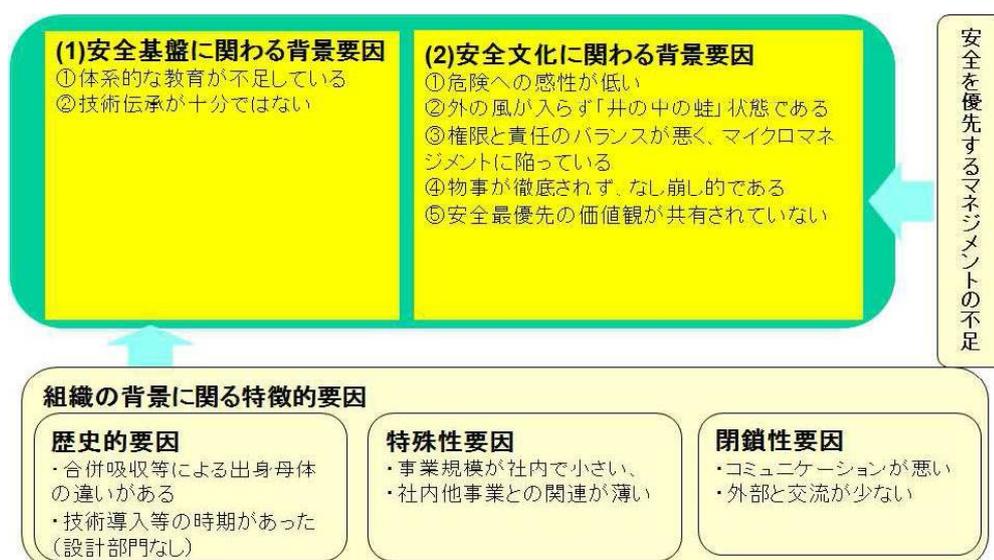
(図 6-4) 背景要因の構造

また、多結晶シリコン事業を取り巻く事業環境が、ここ数年厳しい状態にあったことから、安全を優先するマネジメントが不足する状況となっている。

事故を起こすことなく高いレベルで安全を保っていくためには、直接原因および間接要因への対策に終始するだけでなく、背景要因の検討の結果を踏まえ、さらに踏み込んで長期的な時間軸で根源的な改善策を講じていくことが不可欠である。このような考え方にに基づき、当委員会は、以下のとおり、講ずべき改善策の方向性を示すとともに、これらに対する三菱マテリアル(株)の取組み方針を確認した。

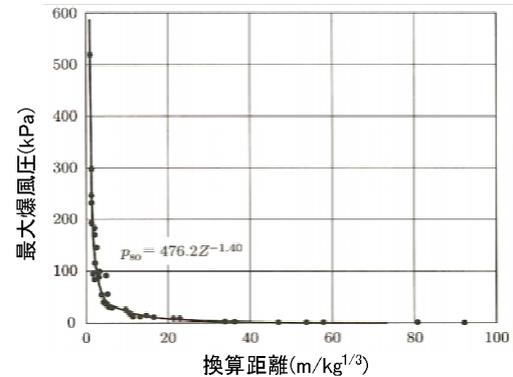
(図 別添 2-1a)

爆発が起こった地点から半径 20～30m の範囲で窓ガラスの破損が発生した。窓ガラスが破損する爆風圧は 3～10kPa とされており、これを基に爆発威力を推計したところ、TNT 当量で 0.2～7kg という値が得られた。

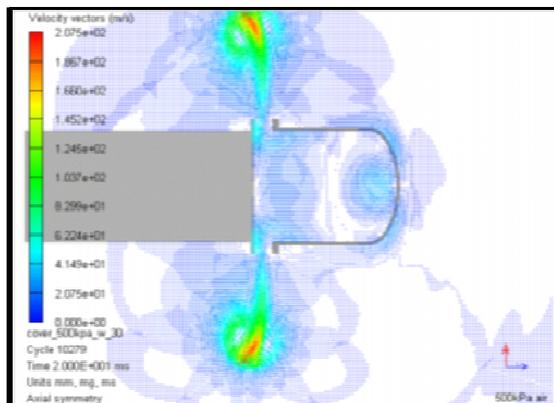
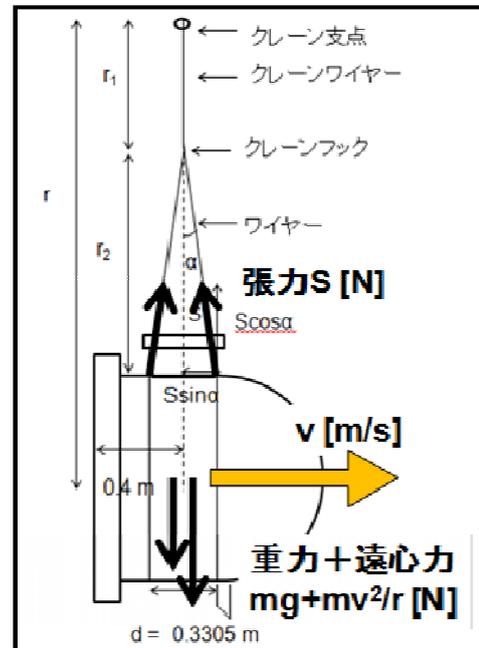
爆発のエネルギーにより熱交換器本体は北側へ移動し、チャンネルカバーは吊り下げていたワイヤーを破断させて南側へ飛翔した。ワイヤーの破断荷重(カタログ値:71kN)、ワイヤーの本数、ワイヤーの長さ、機器の重量および移動距離からこれらの運動に必要なエネルギーを算出した。計算の結果、移動に使われたエネルギーは、91～611kJ と推定された。また、外部機関で爆発流体解析を行い、チャンネルカバー内の圧力エネルギーが飛翔のエネルギーに変換される効率を求めたところ、1.9～3.4%という値が得られた。計算で得られた運動エネルギーとエネルギー変換効率から爆発威力を推計したところ、TNT 当量で 0.7～5kg という値が得られた。

熱交換器本体を移動させるエネルギーとチャンネルカバーの運動がワイヤーを破断させるエネルギーの合計は、91~611kJと推定された。爆発流体解析によるチャンネルカバー内の圧力エネルギーが飛翔のエネルギーに変換される効率は、1.9~3.4%となった。これらのデータから求めた爆発威力は、TNT 当量で 0.7~5kg となった。

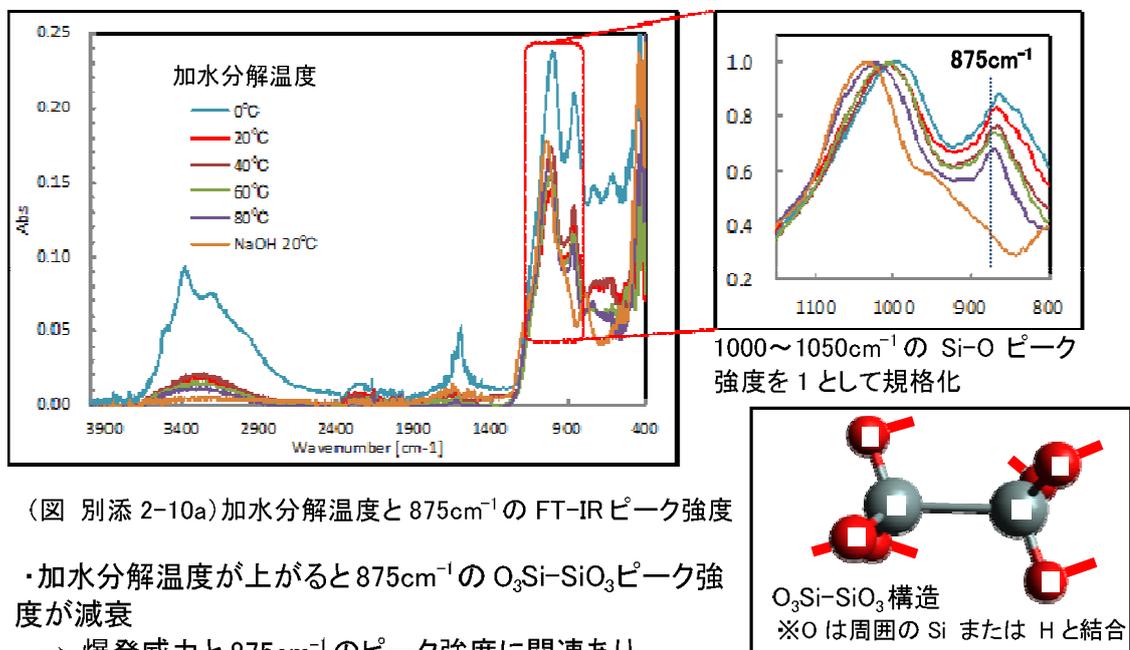
(図 別添 2-10a) 加水分解温度と 875cm^{-1} の FT-IR ピーク強度

FT-IR 測定により、複数の Si 原子を含有するクロロシランポリマー類の加水分解生成物には、Si-Si 結合を構成する各シリコン原子がそれぞれ酸素と結合している $O_3Si-SiO_3$ 構造(図 4-7)が存在することが確認された。この構造に対応する IR スペクトルの $875cm^{-1}$ のピーク強度は、加水分解温度が上がるに従って低下し、Si-Si 結合が切断される NaOH 水溶液中では IR ピークが消失した。IR スペクトルで $875cm^{-1}$ のピークを示す $O_3Si-SiO_3$ 構造と爆発威力には関連性があると考えられる[別添資料 2.10]。

- ・加水分解温度が上がると 875cm^{-1} の $\text{O}_3\text{Si-SiO}_3$ ピーク強度が減衰
→ 爆発威力と 875cm^{-1} のピーク強度に関連あり
- ・加水分解温度が上がると $1000\sim 1050\text{cm}^{-1}$ の Si-O ピークが高波数側へシフト

加水分解生成物は、加水分解温度を高くし、水で湿潤な状態をつくることにより、爆発感度および爆発威力を大幅に低下させることができる。しかしながら、この状態でも Si-Si 結合は残留しており、発火・爆発性は消失していない。完全に安定化するためには、アルカリ水溶液処理等により Si-Si 結合を Si-O-Si 結合に変える必要がある。

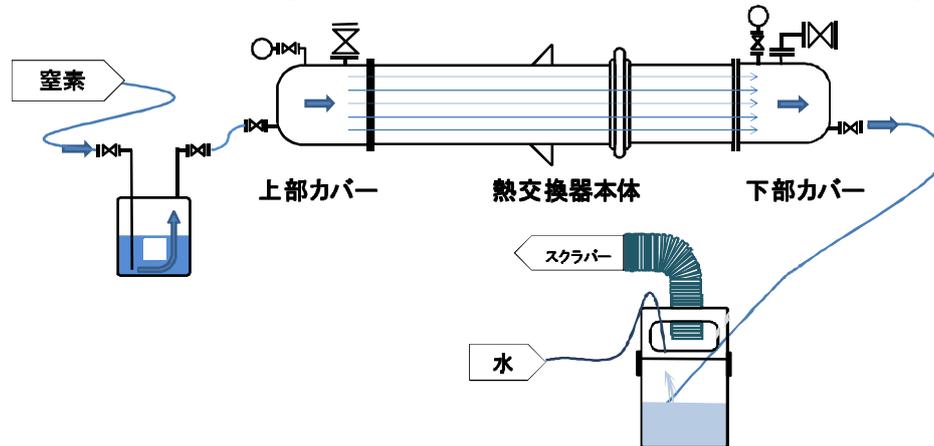
(図 別添 2-11a)加湿窒素ブロー

当該熱交換器内に投入された水分量(11kg)は、内部に堆積していたクロロシランポリマー類の量(数百 kg)に対して少量であり、大部分のクロロシランポリマー類は加水分解されずに残留していたと考えられる。加湿窒素ブロー処理の下流側である下部チャンネルカバー部分のクロロシランポリマー類には加水分解された形跡が無く、投入された水分は下部チャンネルカバーに到達していない。事故当日の午前中に行われた下部チャンネルカバー開放時においては、加水分解生成物が存在していなかったため、爆発現象は起こらなかったものと考えられる。

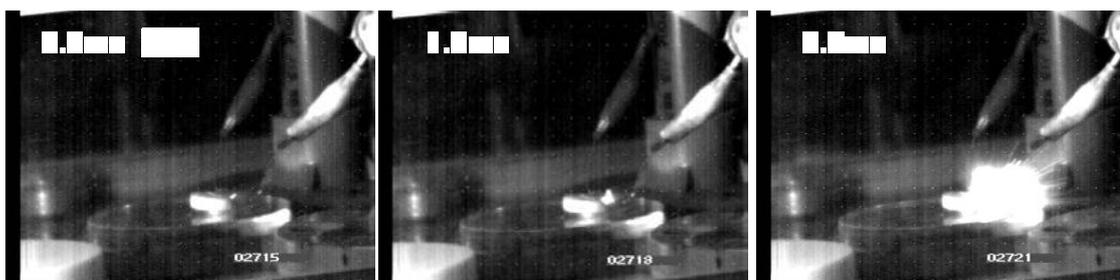
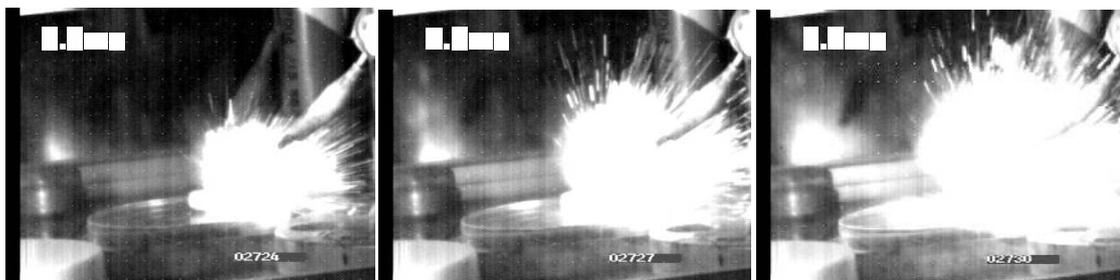
(図 別添 2-12d) 爆発する加水分解生成物(燃焼速度 6.8m/s)
φ20mm の試料端部に電熱線で点火 (窒素中、2500コマ/秒で撮影)

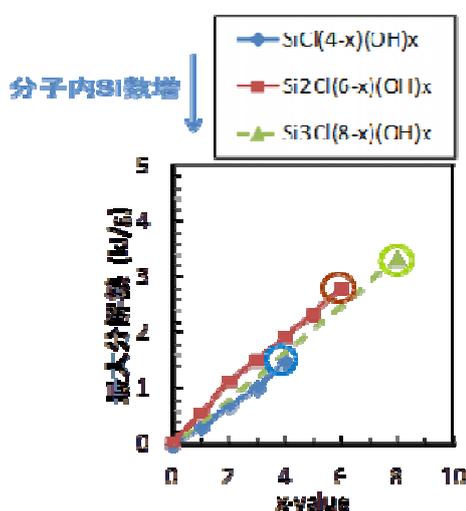
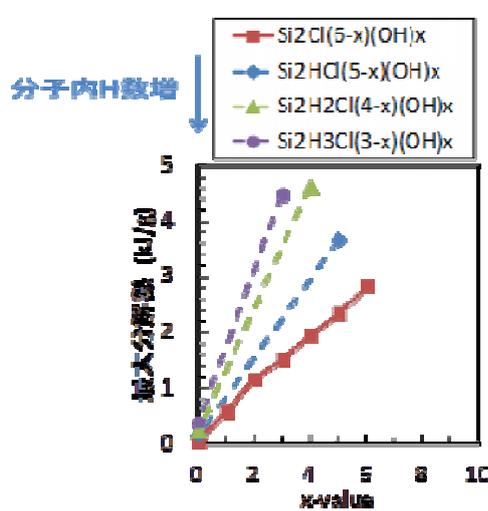
分子内の Si-H が増加するとシラノールの最大分解熱が増大

⇒化合物が爆発性を有する場合、加水分解により威力が増大し、分子内 Si 数が多いと威力は大きくなる傾向

(図 別添 2-13a) 加水分解の進行と分解熱

(図 別添 2-13b) Si-H を含む分子の分解熱

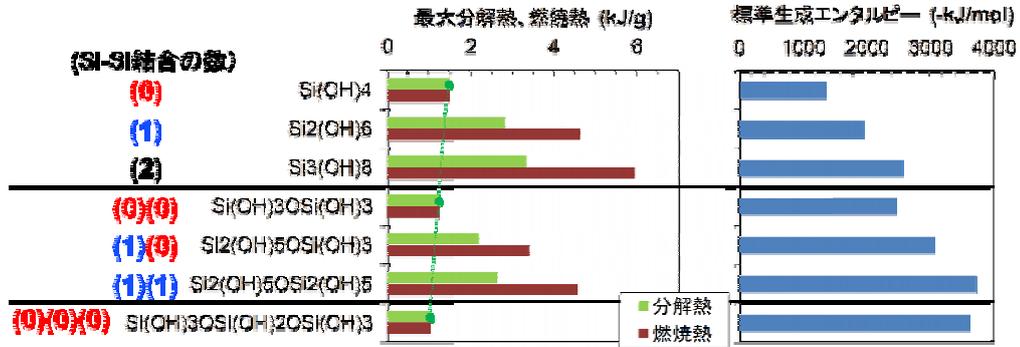
分子内に Si-Si 結合を有するシロキサンは、最大分解熱が大きい

⇒ Si-H、Si-Cl の加水分解と脱水縮合だけでは、分解熱が十分に低下しない

(図 別添 2-13c) シロキサンの生成と分解熱および燃焼熱の変化

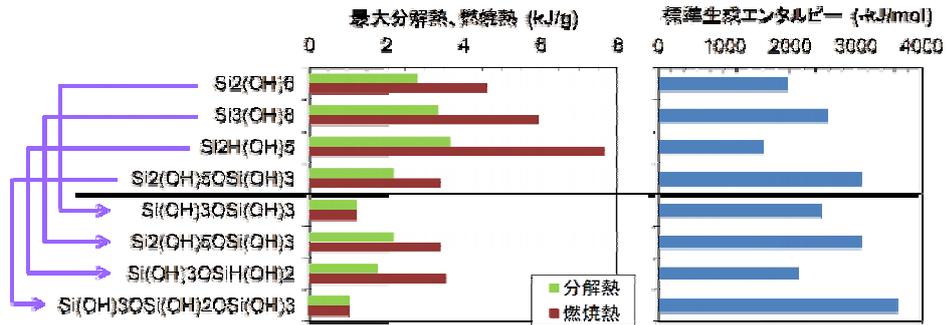
Si-Si 結合を減らすことで、最大分解熱や燃焼熱が大幅に低下

⇒ 安定化のためには、Si-Si 結合への酸素挿入が有効と考えられる

(図 別添 2-13d) Si-Si 結合への酸素挿入と最大分解熱および燃焼熱の変化

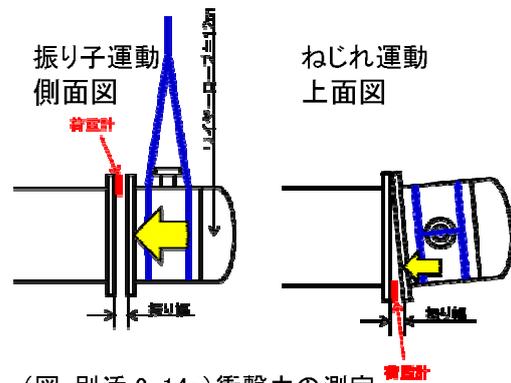
(図 別添 2-14a) 衝撃力の測定

振り子運動の場合、感圧フィルムの衝突痕で計測した衝突面積 \approx 4mm²で最大荷重を圧力に換算すると振り幅 5cm で 1060MPa、10cm で 2300MPa となった。

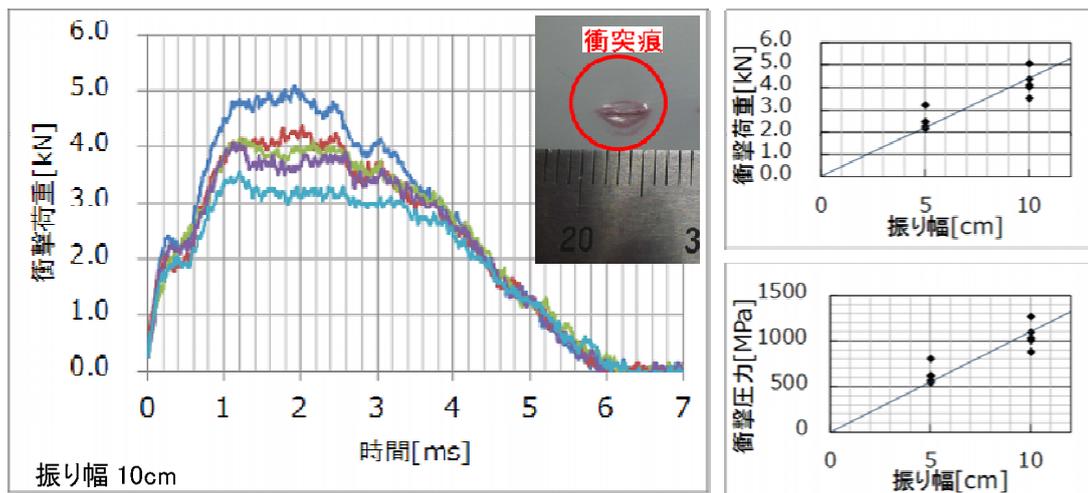
ねじれ運動を同様に換算すると、振り幅 5cm で 810MPa、10cm で 1100MPa となった。

(図 別添 2-14b) ねじれ運動時の衝撃力

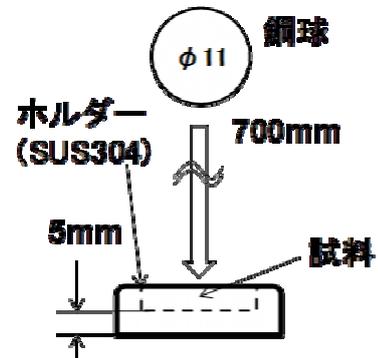
弾性衝突、衝撃時間 0.2ms と仮定すると衝撃力は 317N、衝突時のひずみを SUS304 の弾性限界 0.11%とすると接触面積は 0.61mm²である。

これらの数値を衝撃圧力に換算すると 520MPa となり、JIS K 4810 落つい感度試験における 1 級と 2 級の境界付近に相当する衝撃が発生したことになる。

(図 別添 2-14c) 鋼球落下試験

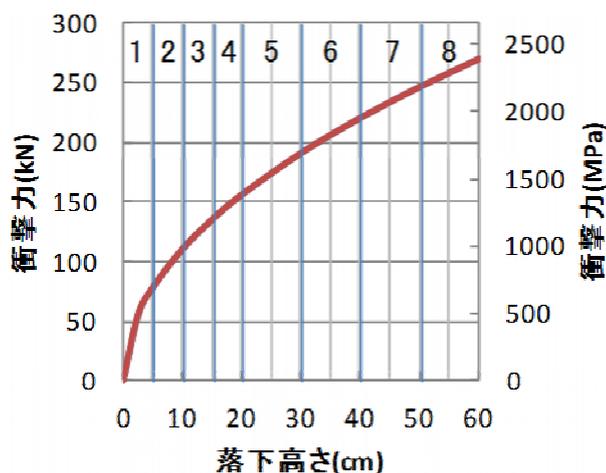
クロロシランポリマー類の加水分解生成物の落つい感度は 2 級という結果が得られている。2 級の衝撃力は 78~110kN(690~970MPa)であり、フランジ衝突実験におけるねじれ運動の振幅 5cm 付近に相当する。

フランジ開放の際は、重心のずれやワイヤーのねじり戻りがあるため、圧力換算で 500MPa 程度の衝撃が発生することは十分にありえると思われる。

(図 別添 2-14d) 落つい感度試験の等級と衝撃力
JIS K 4810 で規定される装置の計算値

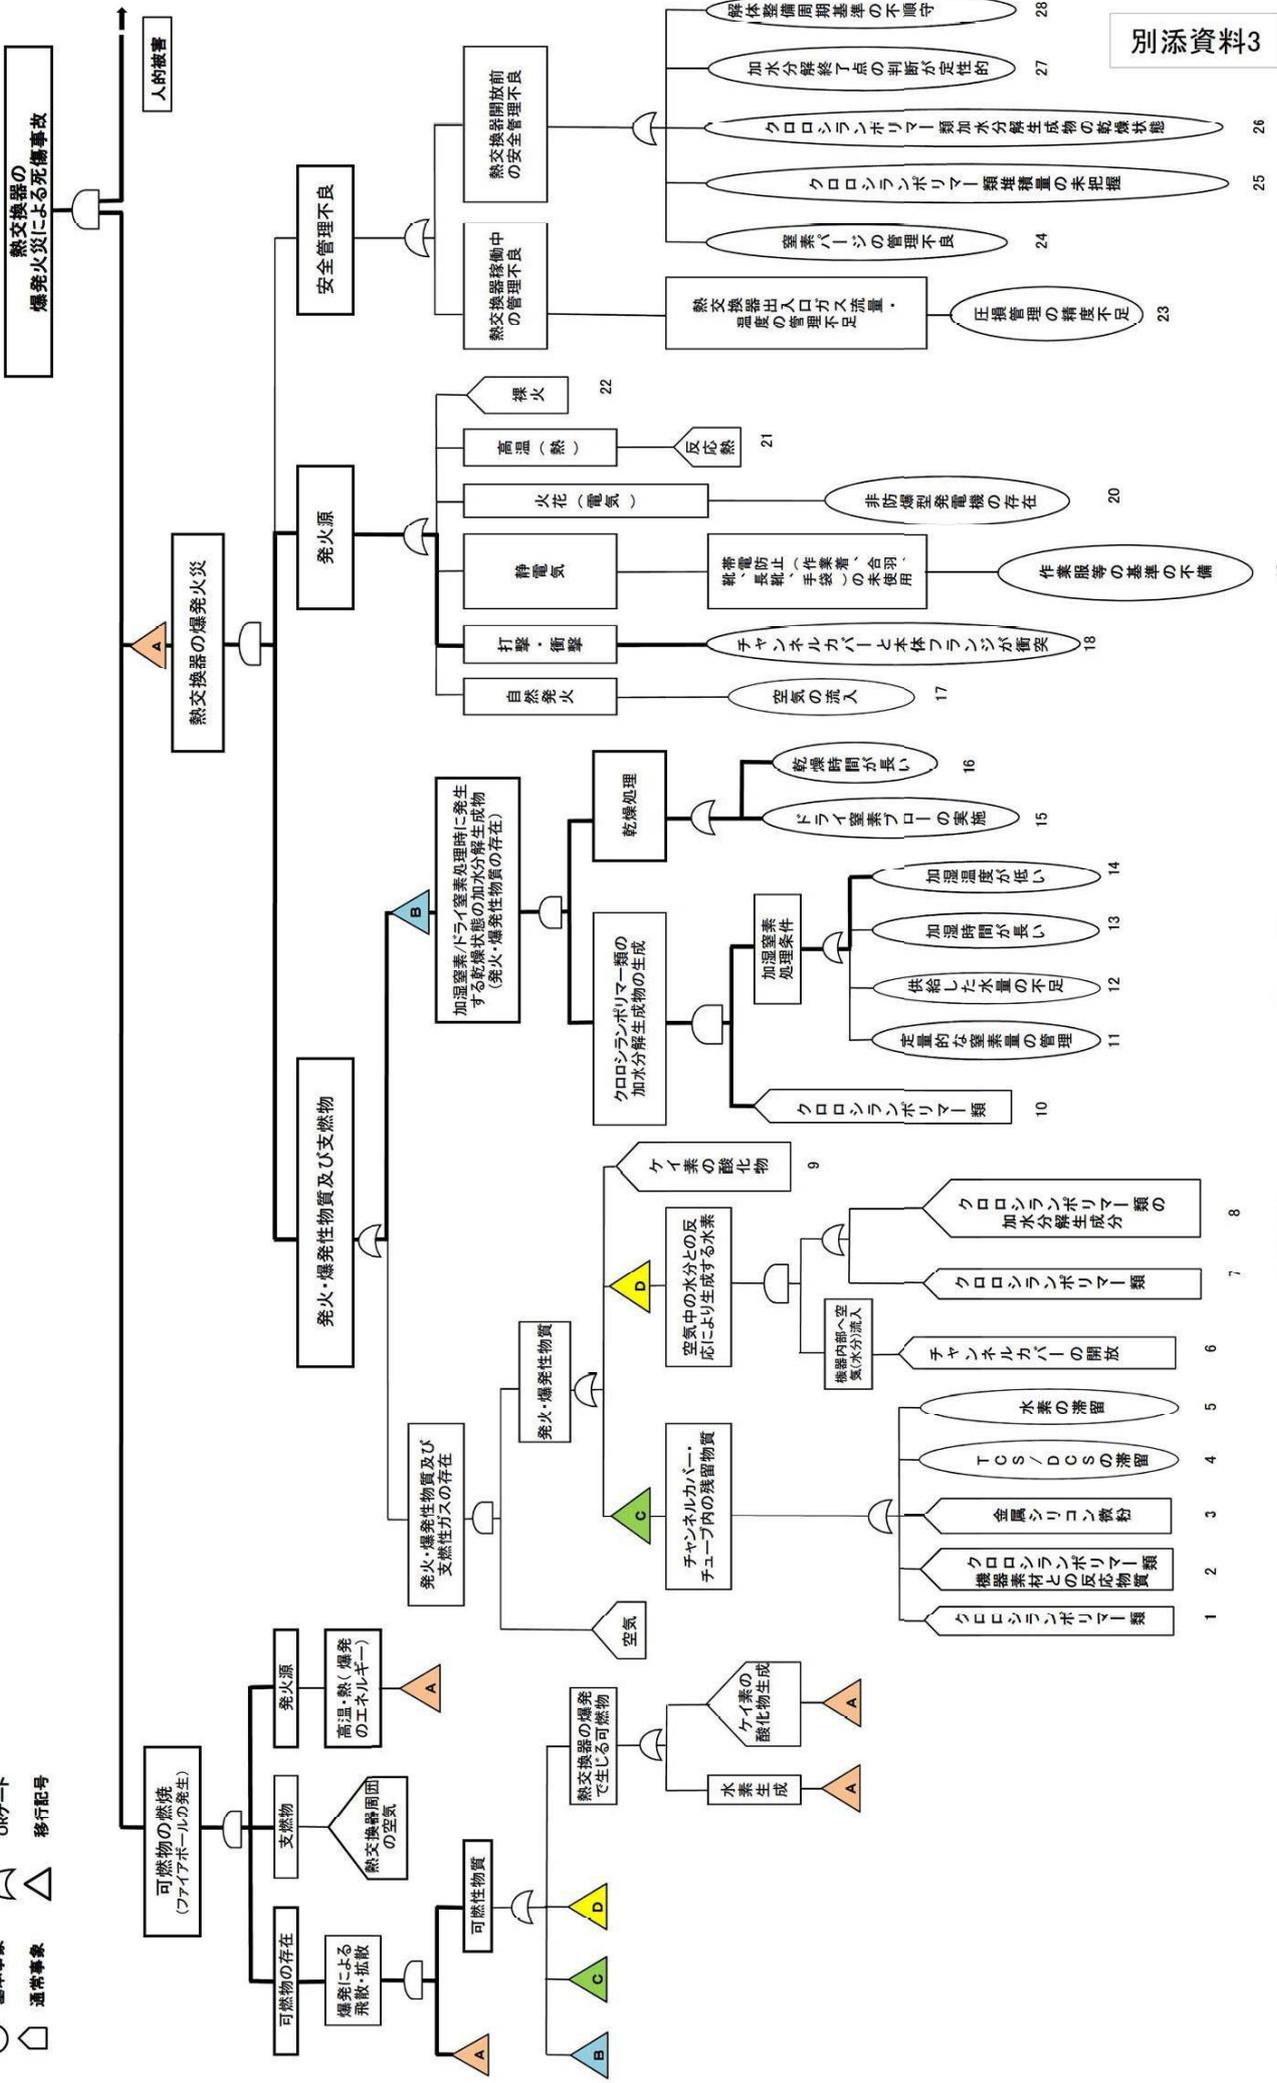
別添資料3 フォルトツリー図 (FT図) 1/2

熱交換器の爆発火災による死傷事故
