屋外タンク貯蔵所の付属ポンプからの出火及び 付属配管からの流出事故

川崎市消防局予防部危険物課 渡邊 勉

2 事例1「屋外タンク貯蔵所の付属ポンプからの出火」

3 事例2「屋外タンク貯蔵所の付属配管からの流出」

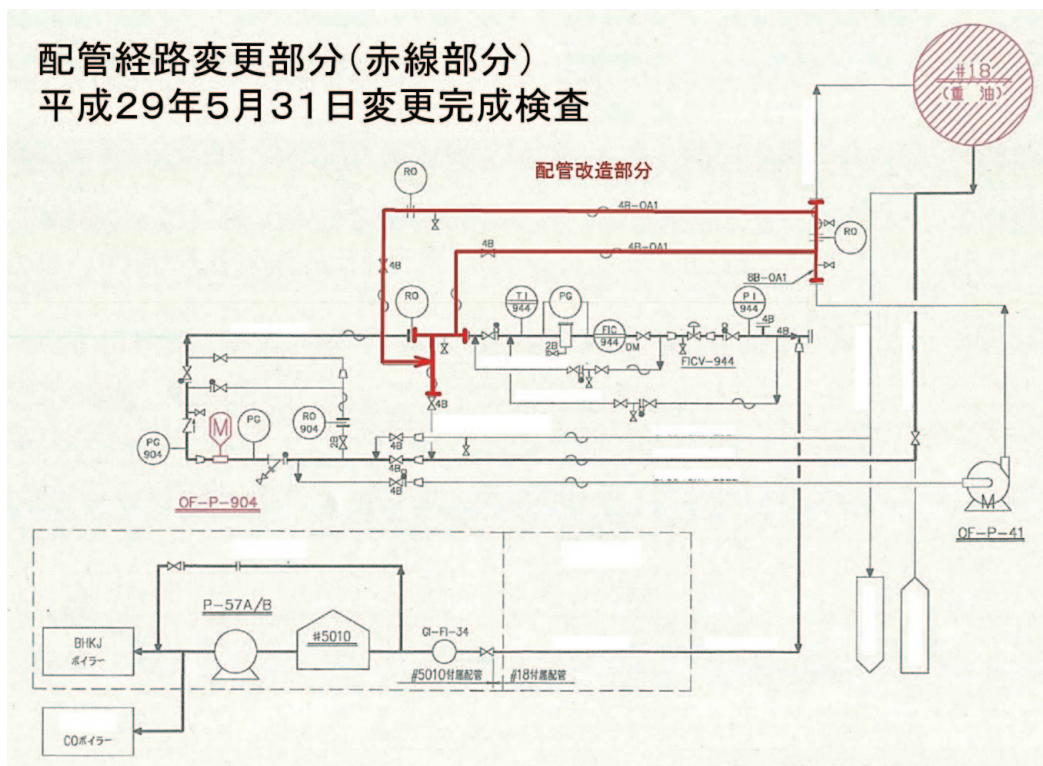
元々、ボイラーへ重油を供給していたのは屋外タンク貯蔵所（#5010）ですが、このタンクの開放検査に伴い、#18からボイラーへ重油を供給するため、平成29年5月末に赤い部分に新たに配管を敷設しています。

完成検査を受検した翌日の6月1日に配管改造部分の通油試験を行っています。通油テストは、赤色のライン部分を使用して、#18からP-904間で循環運転を行いました。#18の元弁（ROV-825）付近に仕切り板が入っていたため、本来ならば重油は循環できず、行き場のない状態になるはずでしたが、テストライン上に安全弁（PRV76）があり、行き場を失った重油の圧力が安全弁の設定圧を超え、青いラインを伝って#5010へ流れたため締め切り状態とはならず、このことに気付かなかったため通油テストは合格となりました。

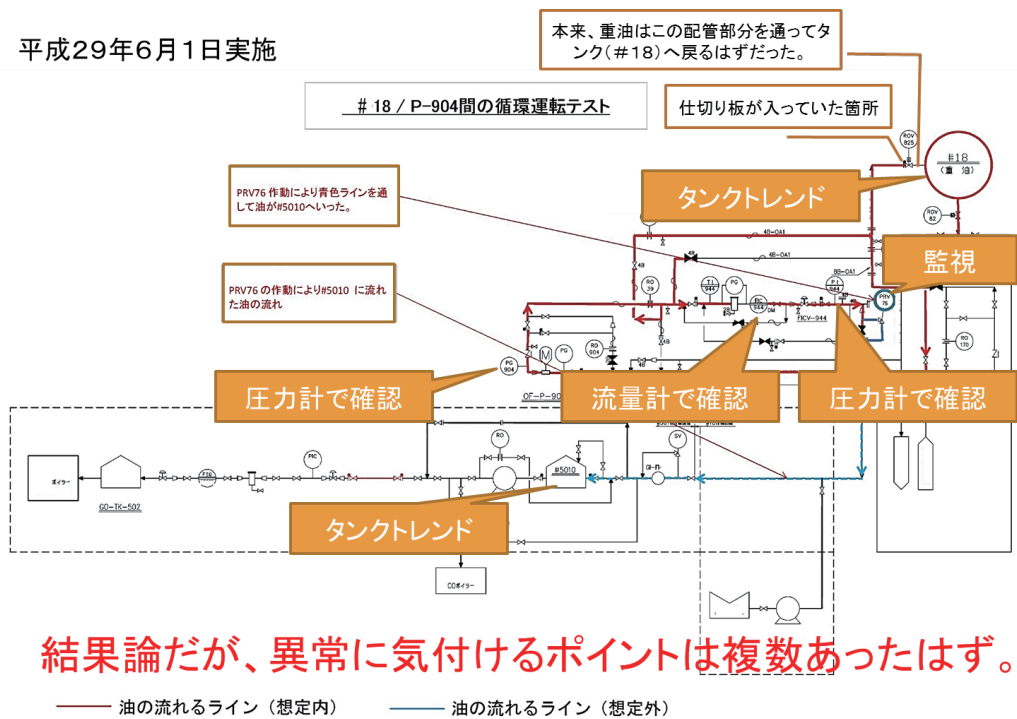
平成29年6月1日実施

この様に、通油テストを含め、3回、仕切り板が入っているラインを使用しようとしていました。結果論ではありますが、異常（閉そく）に気が付けるポイントは複数あったと考えられます。6月1日の循環テストでは、#18に戻るはずの油が戻っていないので、例えば#18の液面トレンドや使用ライン上の圧力計・流量計指示値を確認するなり、遠隔監視機能はなかったものの安全弁の現場での監視、誤って重油が送油されてしまっていた#5010の液面高さの変化等に気が付けていれば、ラインの閉そくを発見できたかもしれません。

結果論だが、異常に気付けるポイントは複数あったはず。

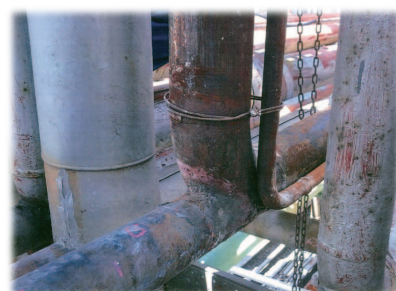
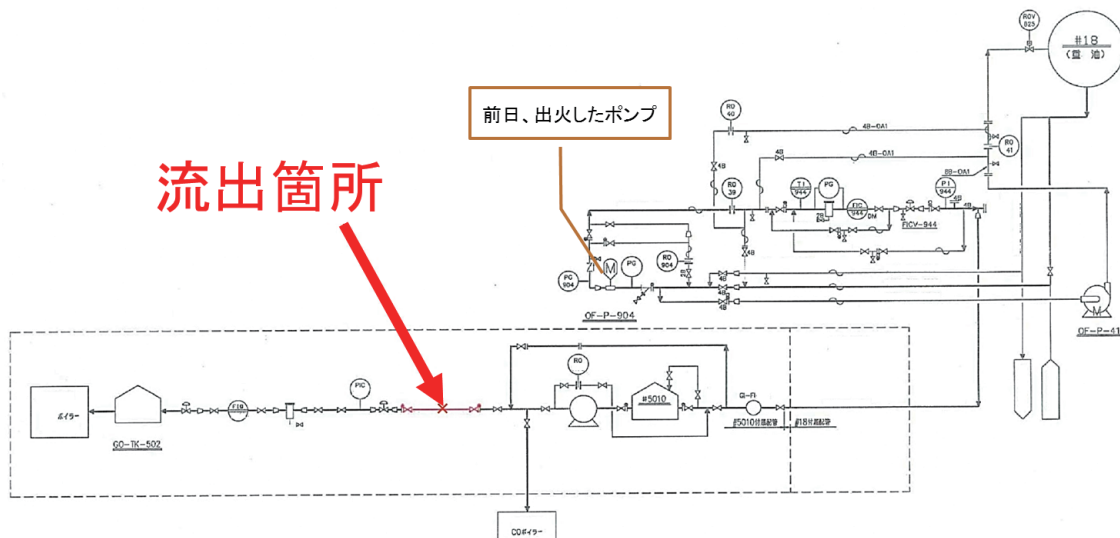
ダミーパイプサポート及びサポートが接続した配管エルボ部に対して放射線透過試験を実施した結果、ダミーパイプサポート内の水平部及び配管エルボ背側にスケールが確認され、エルボの背側で外面腐食の発生、さらにダミーパイプサポートが配管に向かって傾斜していることが確認されました。

配管流出部及びダミーパイプサポートを切断し、目視検査を実施した結果、エルボ背側にて長さ25mmの縦状の亀裂が確認され、配管の内面腐食の深さは0.1mm以下であり、内面腐食の進行は軽微なことが確認されました。

放射線透過試験による結果、ダミーパイプサポート内に腐食によるスケールが堆積していることが確認されました。ダミーパイプサポートは配管エルボに向かって、斜め下向きに傾斜していることが確認され、腐食要因となる水分がダミーパイプサポート内エルボ部に堆積しやすい構造になっていたことで、腐食が促進したものと推定されました。

また、配管に縦状の亀裂が確認されており、これは経年的に外面腐食を受けていた部位において、前日に発生した屋外タンク貯蔵所（#18）の付属ポンプ（P-904）の火災の原因である締切り運転による配管内圧の上昇が引き金になり、腐食により減肉していた部位が開孔し、流出に至ったものと考えられました。

腐食開孔した部分については取替えを実施し、サポートの形状については、ダミーパイプサポートからH鋼でのサポートに変更しました。
