## 液面計の不具合に起因した危険物流出事故調査について

(東京消防庁芝消防署 予防課危険物係)

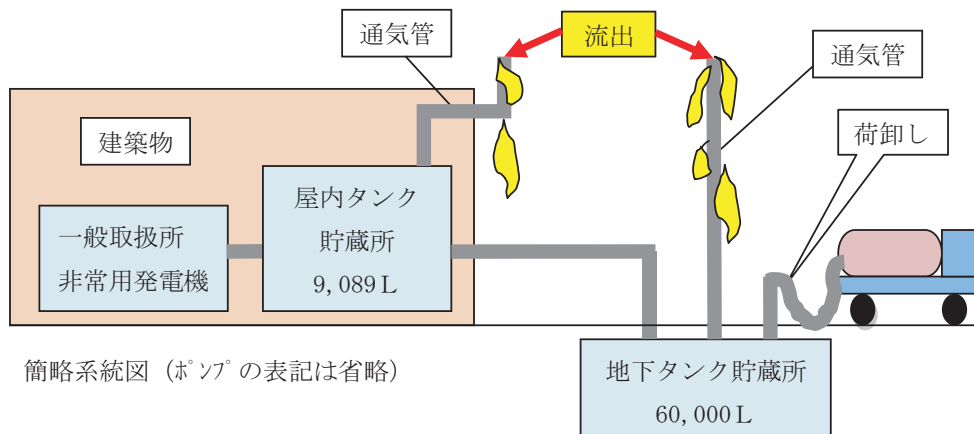
図1 危険物施設の構成について

本事案は、地下貯蔵タンクに灯油を許可容量近くまで注入するために、タンクローリーから荷卸し中に発生した。地下タンク貯蔵所の液面計が実際の貯蔵量より少ない量を表示していたが、液面計の誤表示に気付かないまま、地下貯蔵タンクの内容積を超えて灯油を注入し続けたため、地下タンク貯蔵所及び屋内タンク貯蔵所の各通気管から敷地及び敷地に面する河川に灯油約700Lが流出した。

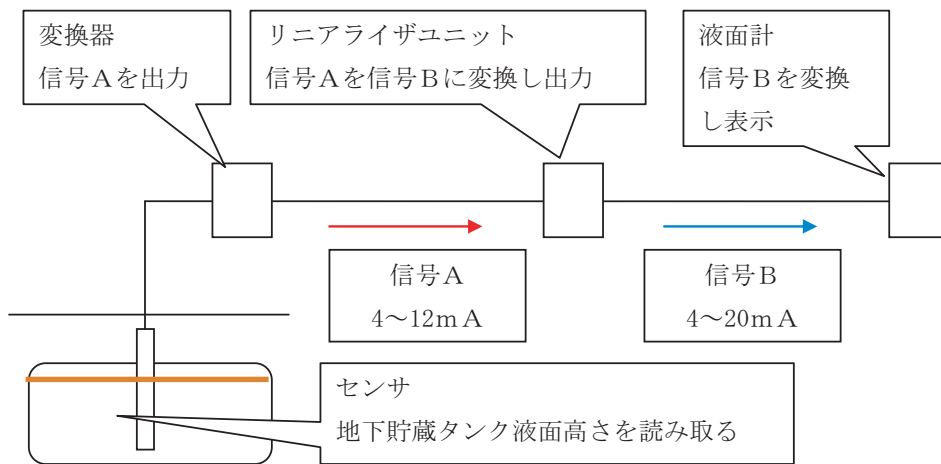
図 2 静電容量式液面計の構成について

静電容量式液面計の地下貯蔵タンクの貯蔵量を把握する仕組みは、センサで地下貯蔵タンクの液面高さを読み取り、変換器がその情報を電流値に変換し、リニアライザユニットへ信号 (以下、「信号 A」という。) として送る。リニアライザユニットは受け取った信号 A を液面計が読み取れる信号 (以下、「信号 B」という。) に変換する。リニアライザユニットは液面計へ信号 B を送り、液面計はそ

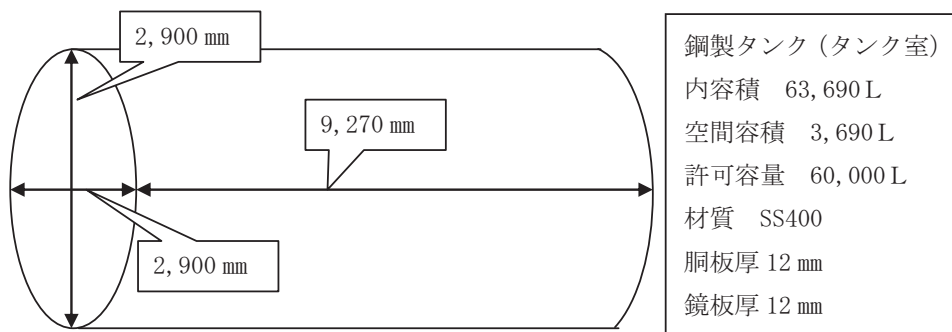
図 3 地下貯蔵タンクの寸法について

しかし、実際には流出事故発生時と同様に60,000L以上が貯蔵されており、このことは、地下貯蔵タンクの液面高さが2,800mmに相当することから、地下貯蔵タンクの貯蔵量を正確に計測できていないことになる。

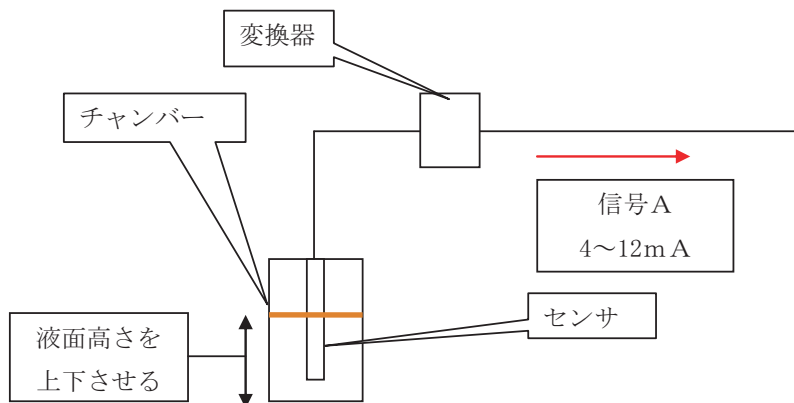
図 6 変換器における信号 A の出力追従調査

1時間以上通電した後、灯油の入ったチャンバーの液面高さを0～100%に変化させ、変換器が液面高さに応じて信号Aを正しく出力できるかを調査する。

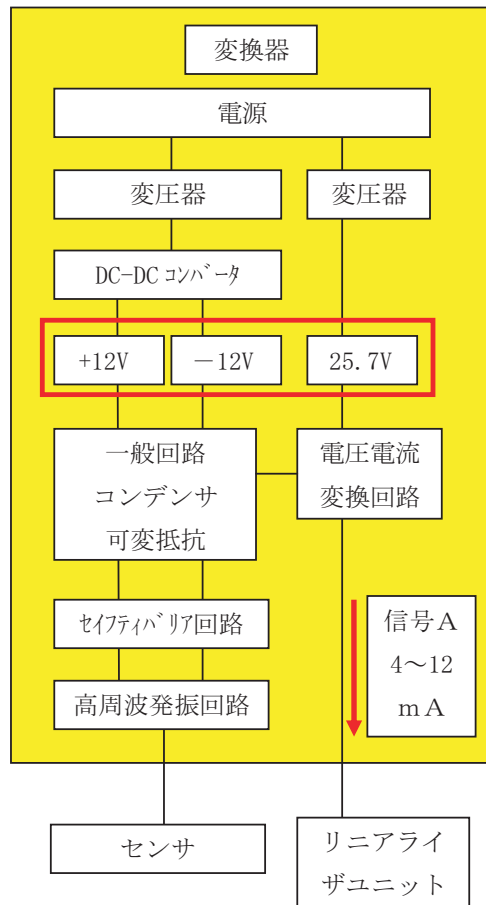
図 9 変換器回路図

基板の回路電圧 (図9 赤枠内) をテスターにより確認する。

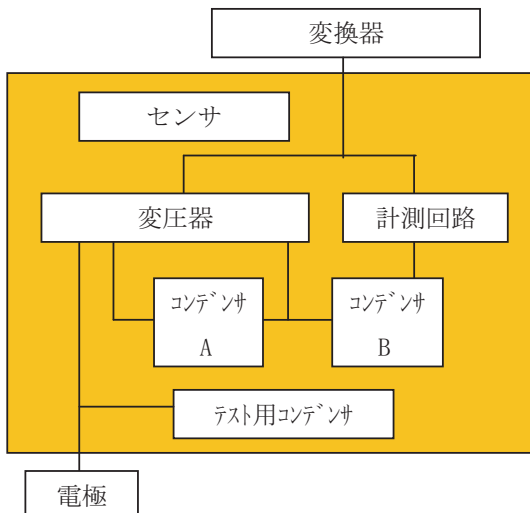
図10 センサ回路図

コンデンサ A とコンデンサ B を中心として綿状の付着物が認められる。さらに、基板の固定ビスの腐食が認められる。

基板上のコンデンサ A とコンデンサ B を取り巻くように付着物が確認され、基板の固定ビスが腐食していたことから水分の浸入が考えられる。このことから、付着物についても湿っていたものと推定される。

静電容量式液面計の故障は、センサ基板上に水分を含んだ「かび」が付着したことにより、センサに誤作動が生じたことに起因したものである。

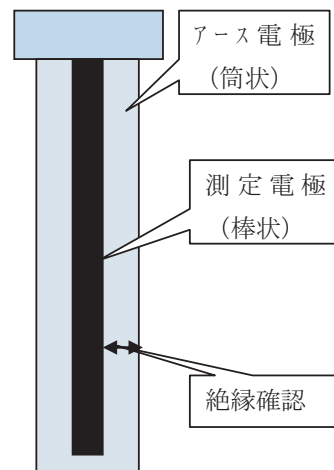
図11 電極構成図

検出電極は測定電極及びアース電極

から成り、両者間が絶縁しているか確認する。
