## 特定屋外タンク貯蔵所に設置された元ノズル付近からの 原油流出事故について

横浜市消防局予防部保安課 岸野 寛章

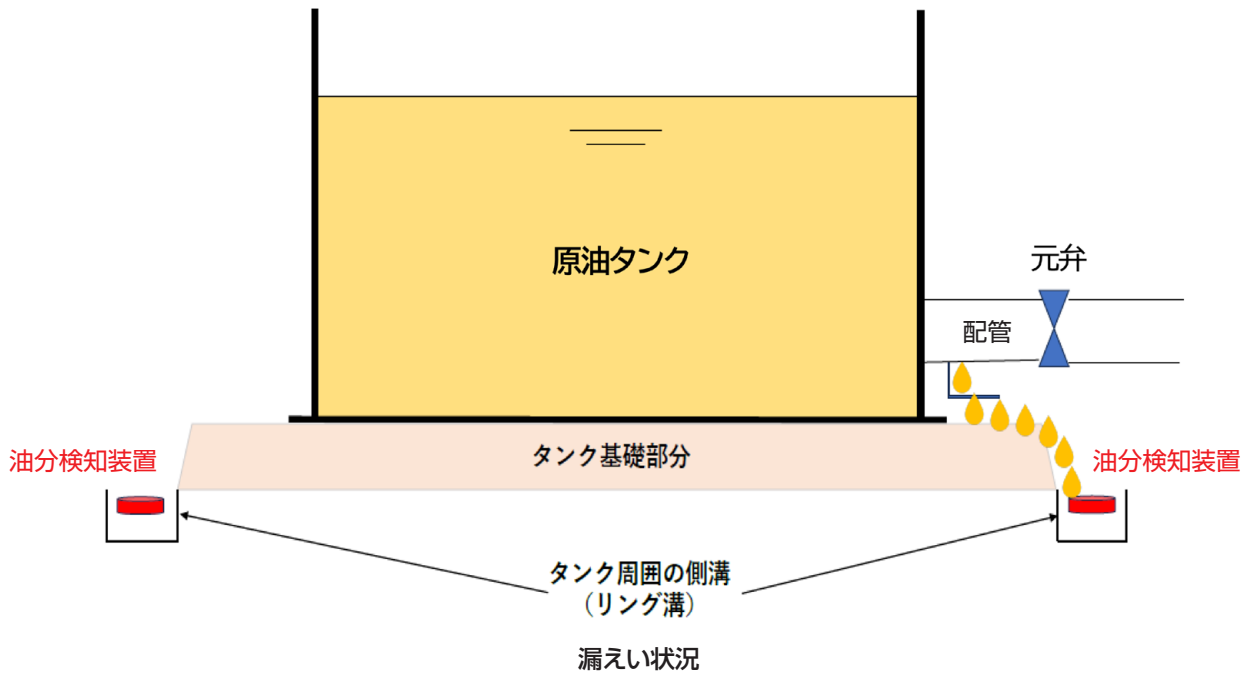
(3) 被害状況

人的被害 なし

物的被害 原油約1,465L

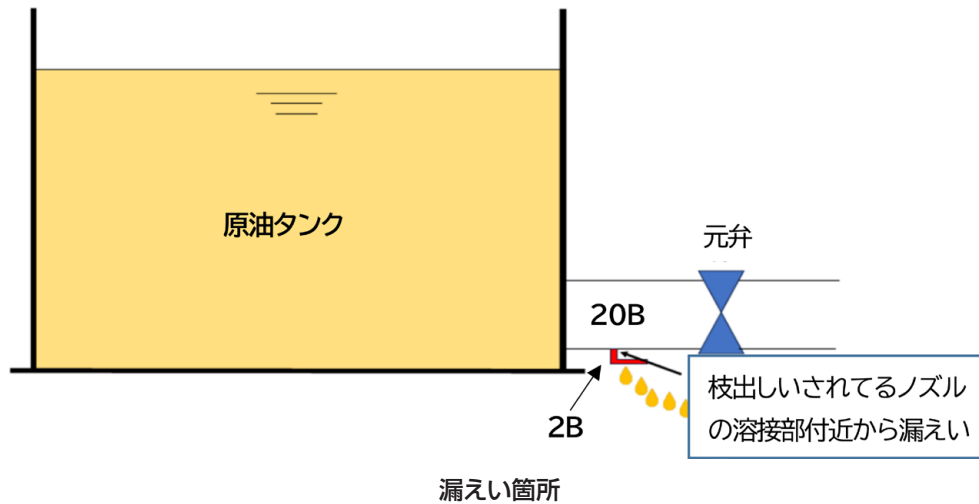
漏えい箇所

漏えい箇所が、原油タンク本体と原油タンク元弁(緊急遮断弁)の間から枝出しされているノズル(2B)の溶接部付近であったため、元弁を閉止しても漏えいが続いた。発見から約2時間20分後、漏えい箇所に治具を埋め込んだことで漏えいが停止した。また、原油タンクに残存していた原油について、他のタンクへの移送を開始した。

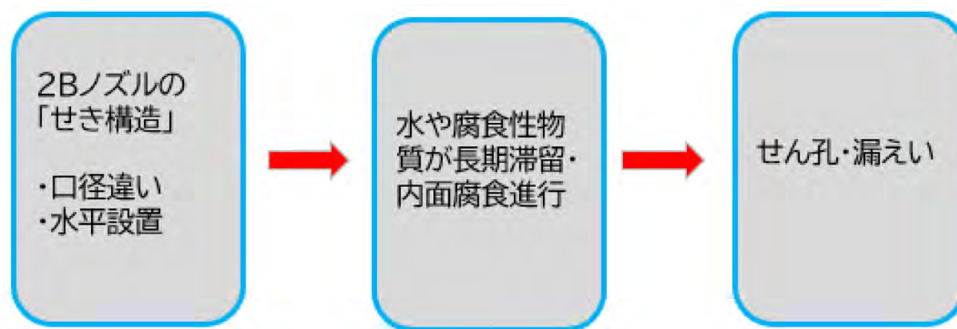
本事案は、2Bノズルが内面腐食により、せん孔し、原油の漏えいに至ったものである。

なお、内面腐食が進行し、せん孔に至った原因は、2Bノズルと20B配管の結合部の口径に差異が見られ「せき構造」を形成していたこと及び2Bノズルが水平に取り付けられていたことにより、配管内に水や腐食性物質が滞留し、内面腐食が進行してせん孔に至ったものと考えられる。

漏えい部である2Bノズルを撤去し、せき構造による水や腐食性物質の滞留を防止した。
