# Safety & Tomorrow 203

# 令和3年度KHK審査タンクの補修概要

# 「新技術を活用した危険物施設の保安設備等に関する研究会(第5回)」開催報告

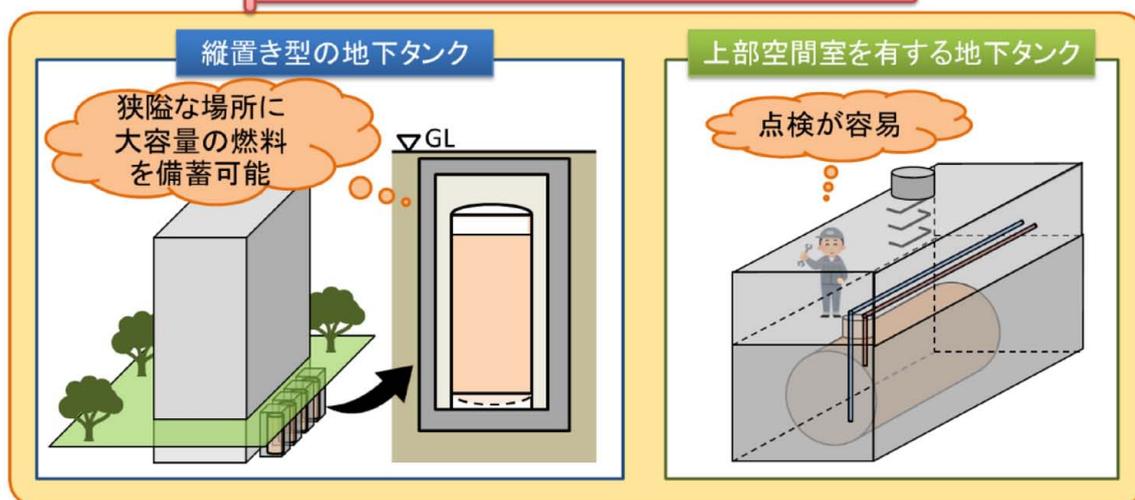
非常用発電設備を稼働させるための燃料を備蓄する地下タンク貯蔵所の設置形態が多様化しています。例えば、使用できるスペースが狭隘なため、タンク本体を縦置き型とするケースや配管等の点検・管理を容易にするため、タンク室上部に地下空間を設けるケースがあります。いずれのケースも、消防法令上、想定していない形態ではありますが、設置は可能です。ただし、これらのケースのように、平成18年消防危第112号通知の構造例において想定していない設置形態については、個別に検討する必要があるとされ、必要に応じて第三者機関の評価資料を活用されたいとされています（H30年消防危第72号及び73号）。

このような形態でも設置は可能！

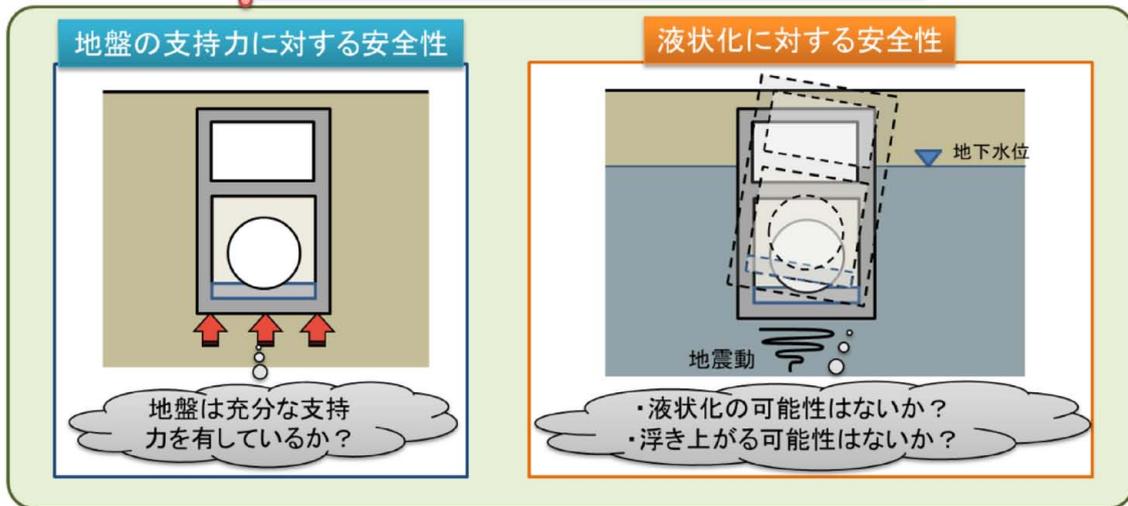
危険物保安技術協会は、これまで公正・中立的な立場で「屋外タンク貯蔵所」の審査を行ってきた経験を活かし、多様化する「地下タンク貯蔵所」に対しても、構造等の安全性について、確実な評価を行います。地下タンク貯蔵所の基準には、地盤に関する事項（支持力・液状化等）について、特段の規定はありませんが、地中構造物として考えるべき事項と捉え、安全性を確認し報告しています。

付加的な要素も確認して報告します！

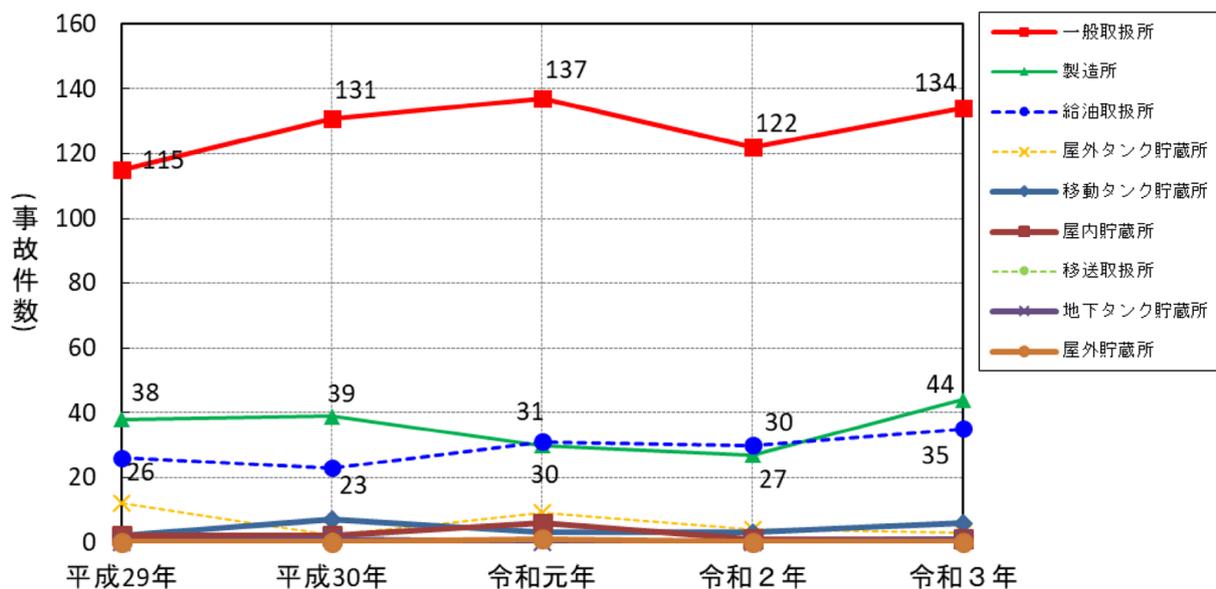
図2 危険物施設における火災事故件数の推移(過去の5年間)

(注) 1 件数 20 件未満は省略した。  
 2 屋内タンク貯蔵所、簡易タンク貯蔵所、第一種販売取扱所及び第二種販売取扱所の火災事故は過去5年間発生していない。

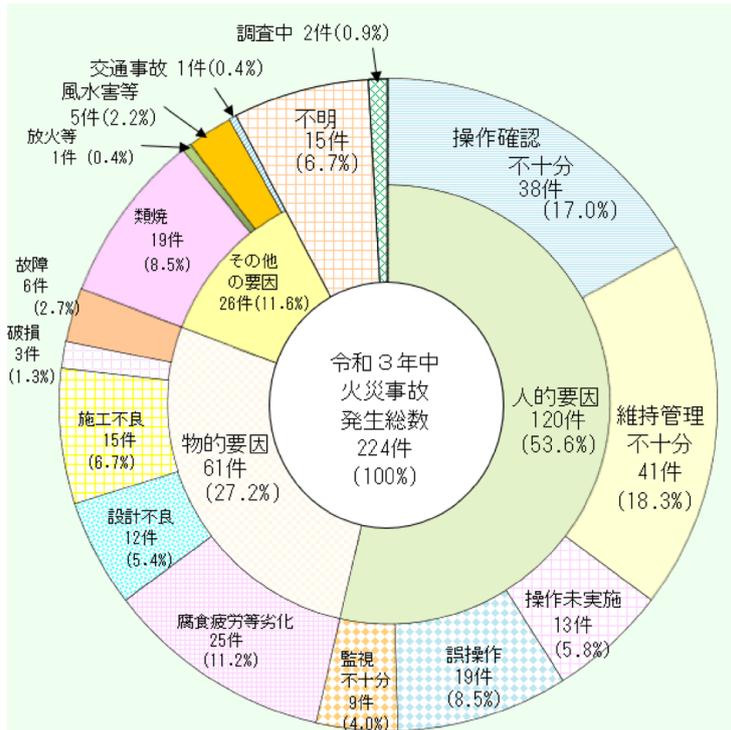
図3 令和3年中の危険物施設における火災・流出事故の発生要因

危険物施設における火災事故の発生原因の比率を、人的要因、物的要因及びその他の要因に区分してみると、人的要因が53.6%（120件）で最も高く、次いで、物的要因が27.2%（61件）、その他の要因（不明及び調査中を含む。）が19.2%（43件）の順となっています。個別にみると、維持管理不十分、操作確認不十分、腐食疲労等劣化、誤操作等が高い数値となっています。

危険物施設における流出事故の発生原因の比率を、人的要因、物的要因及びその他の要因に区別してみると、物的要因が55.0%（232件）で最も高く、次いで、人的要因が35.3%（149件）、その他の要因（不明及び調査中を含む。）が9.7%（41件）の順となっています。個別にみると、腐食疲労等劣化によるものが35.8%（151件）で最も高く、次い

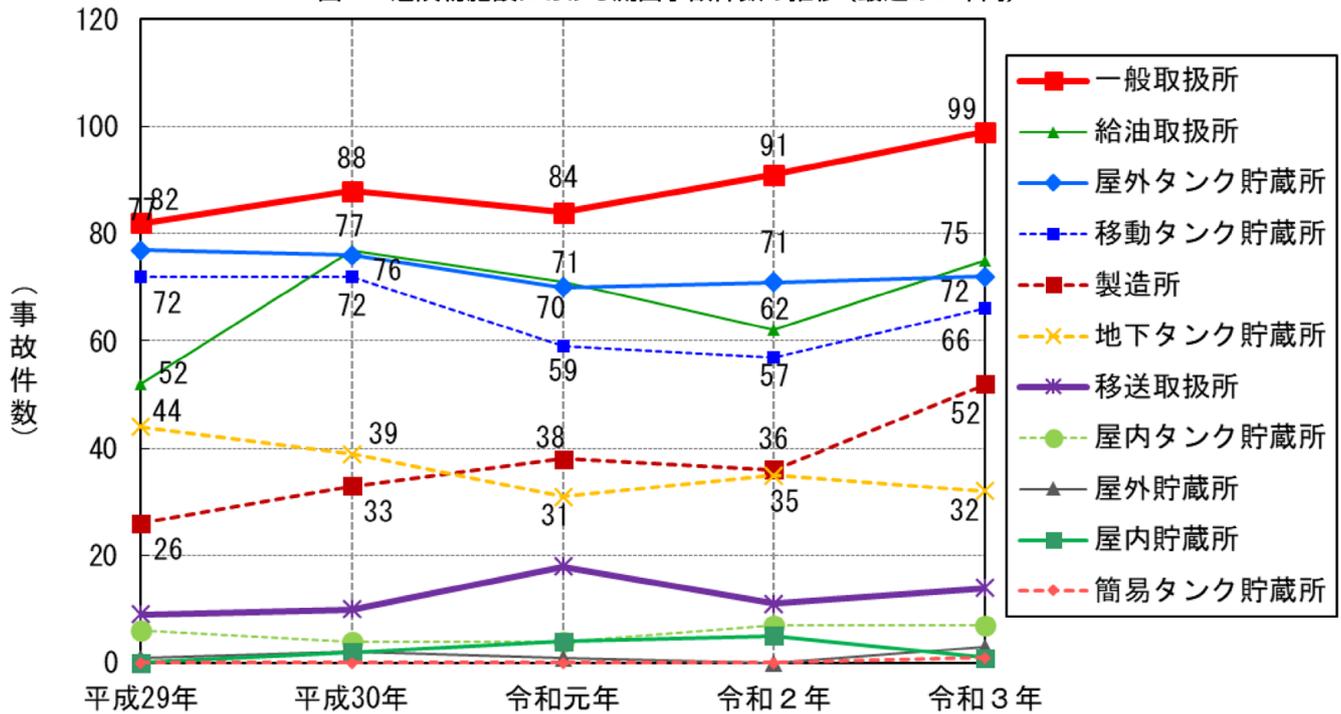
図4 危険物施設における流出事故件数の推移（最近の5年間）

(注) 1 件数 20 件未満は省略した。

2 第一種販売取扱所及び第二種販売取扱所の流出事故は過去5年間発生していない。

（表1、表4、表5、図4参照）

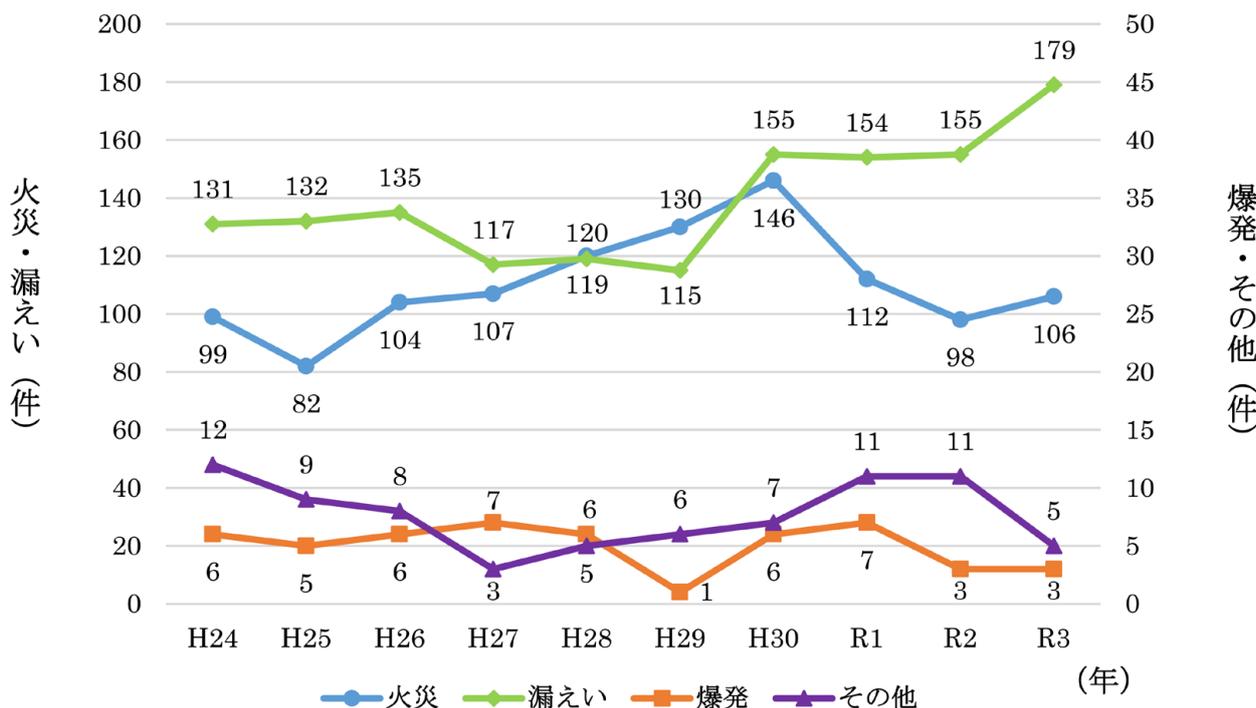
【図2. 過去10年 事故種別ごとの一般事故発生状況】

一般事故を種別ごとにみると、火災106件(前年比8件増)、漏えい179件(前年比24件増)、爆発3件(前年同数)、その他5件(前年比6件減)となっています。

火災事故は微増しており、漏えい事故の発生が大幅に増加しています。

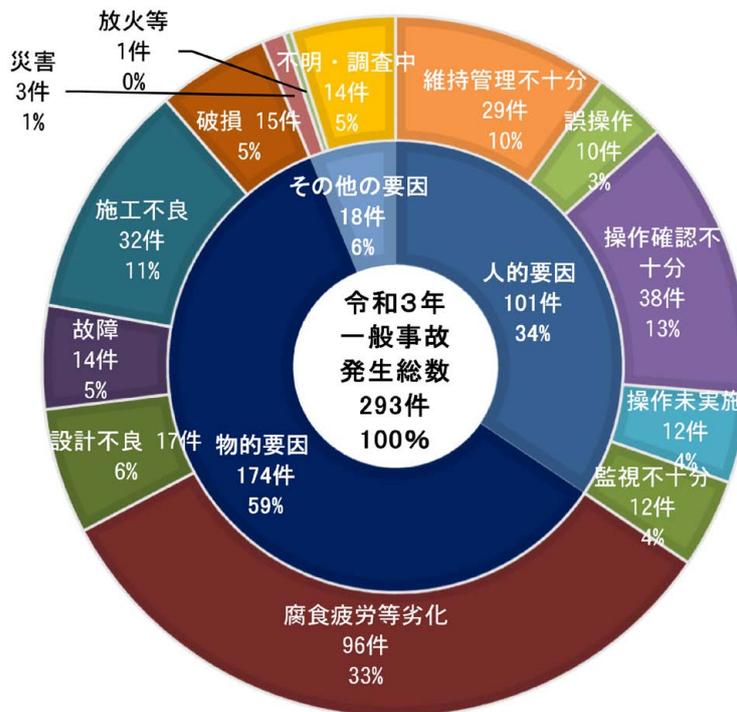
【図3. 令和3年 発生要因別の一般事故発生状況】

一般事故を発生要因別にみると、人的要因によるものが101件(34%)、物的要因によるものが174件(59%)となっており、その内訳で主なものは、「腐食疲労等劣化」96件、「施工不良」32件、「操作確認不十分」38件、「維持管理不十分」29件となっています。

また、「腐食疲労等劣化」が全体の3割を超え、他の要因と比べて圧倒的に高い割合が継続しています。

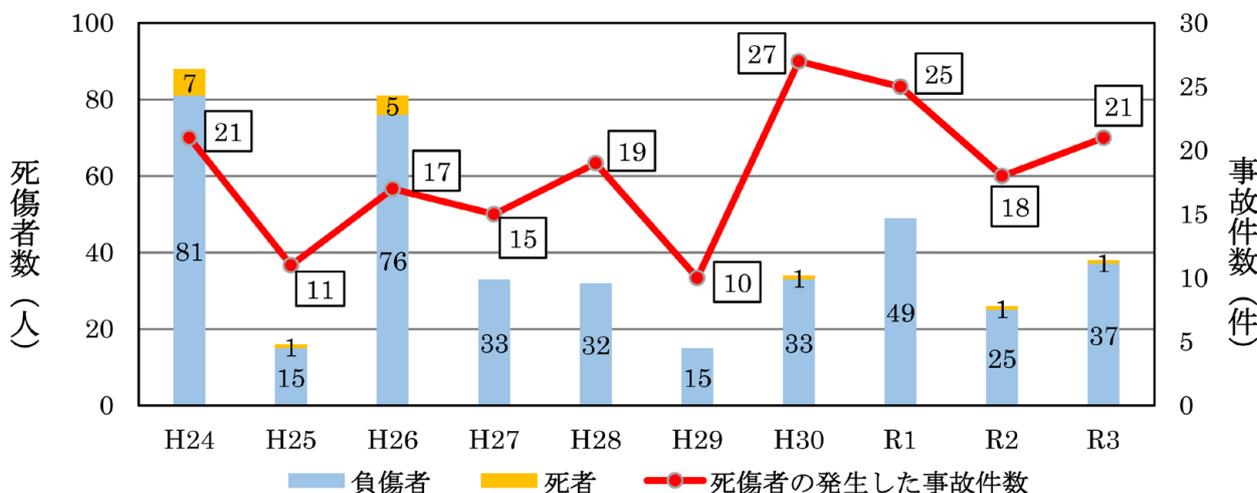
【図6. 過去10年 一般事故における人的被害の推移】

令和3年の一般事故293件のうち、死傷者が発生した事故は21件で、死者1名、負傷者37名が発生しています。

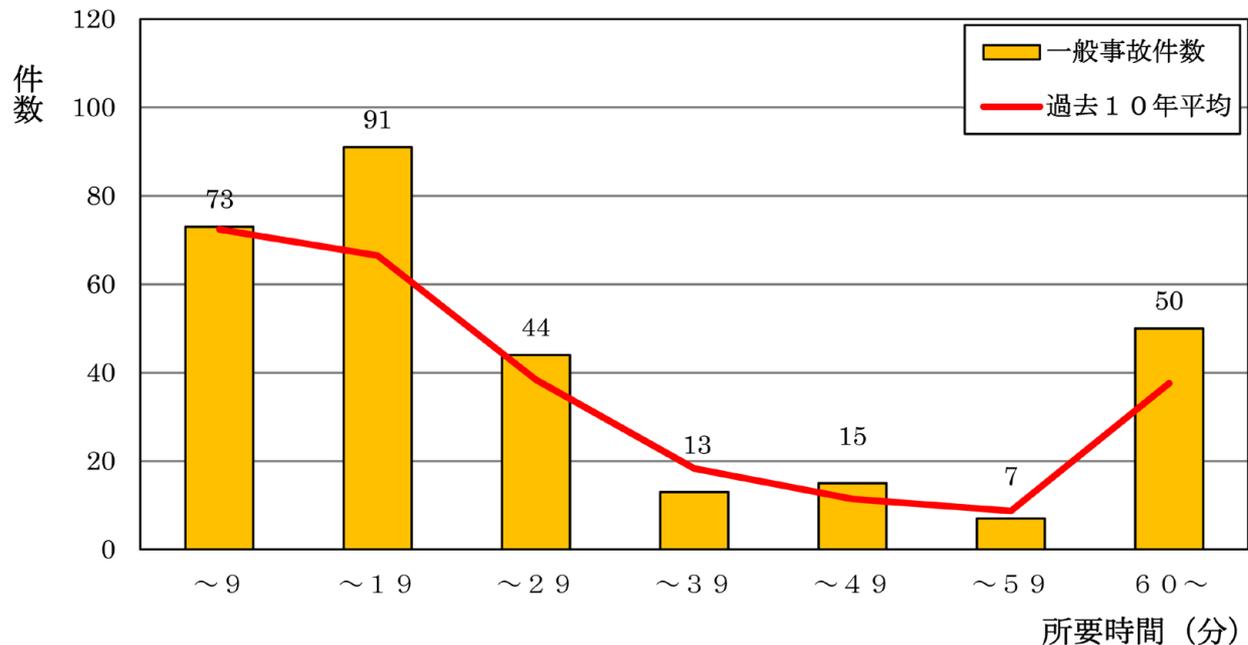
【図7. 令和3年中 一般事故における発見から通報までの状況】

一般事故における事故発生時の通報状況は図7のとおりです。

事故発生時の通報は、比較的早期に実施できている一方で、60分以上経過している事案も多くなっています。

また、事故発生時の課題としては、発見から通報までに30分以上を要している事案が例年3割程度あることです。迅速な通報は、災害の拡大防止を図るうえで最も重要な応急措置であることから、特定事業所には出火、漏えいその他異常な現象が発生したときには、直ちに消防署等に通報することが義務づけられています。したがって、特定事業所においては、通報する者と応急対応する者で明確に役割分担しておくなど、迅速な通報が行える体制を構築しておくことが大切です。

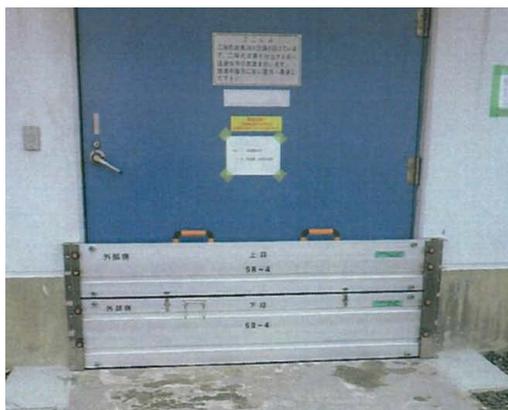
写真4 出入口の止水板

(1) 高潮対策として、大型の自家発電設備5機を保有する一般取扱所の出入口やポンプ室の出入口に止水板(高さ75cm)を設置することとなり、変更許可申請がなされている。(写真4参照)

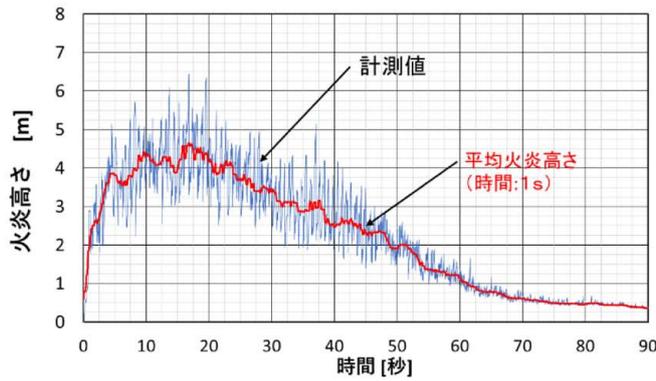
図1 平均火炎高さ

火炎高さは、本実験時に記録した 1 秒間 30 フレームで記録されるビデオカメラ画像の火炎先端高さを画像処理により自動計測し、図 1 で示すように計測値 1 秒間の移動平均の値を平均火炎高さとした。また、本研究では、図 2 で示すように平均火炎高さの最大値の 80%となる時間帯を定常燃焼時間と定義した。

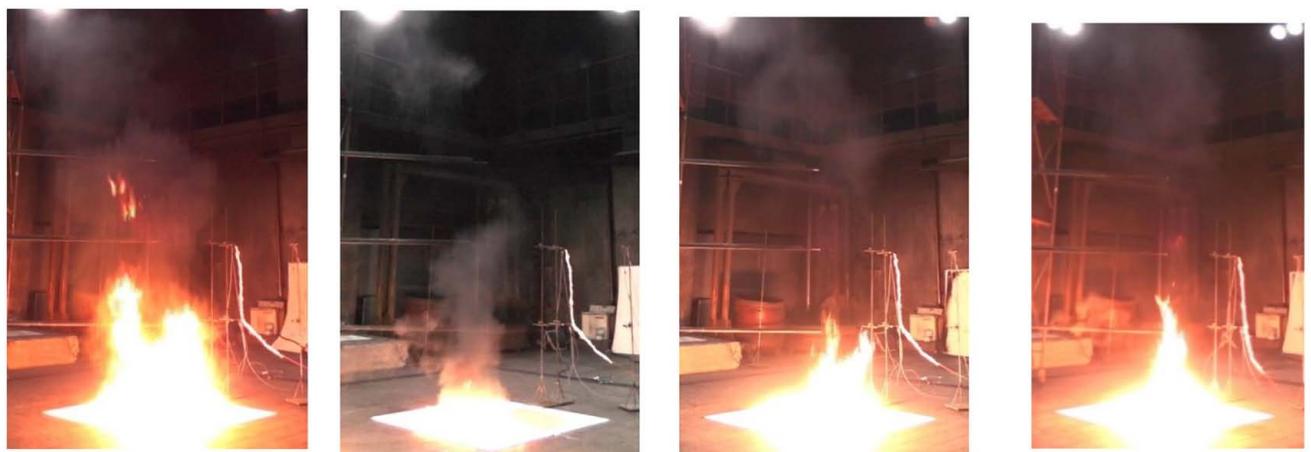
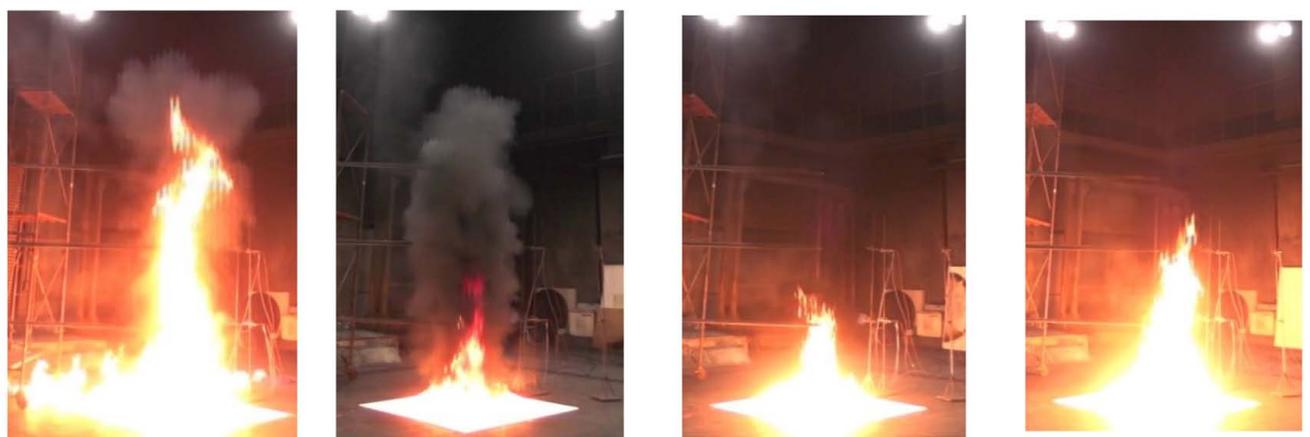
写真2 点火2秒後の火炎立ち上がり状況

(a) 環境温度条件 10°C

(b) 環境温度条件 25°C

点火2秒後の火炎立ち上がり状況を写真2に、平均火炎高さの経時変化を図3にそれぞれ示す。

引火点、沸点が低いガソリンは、環境温度の変化による火炎の立ち上がりや火炎高さに大きな差はなかった。

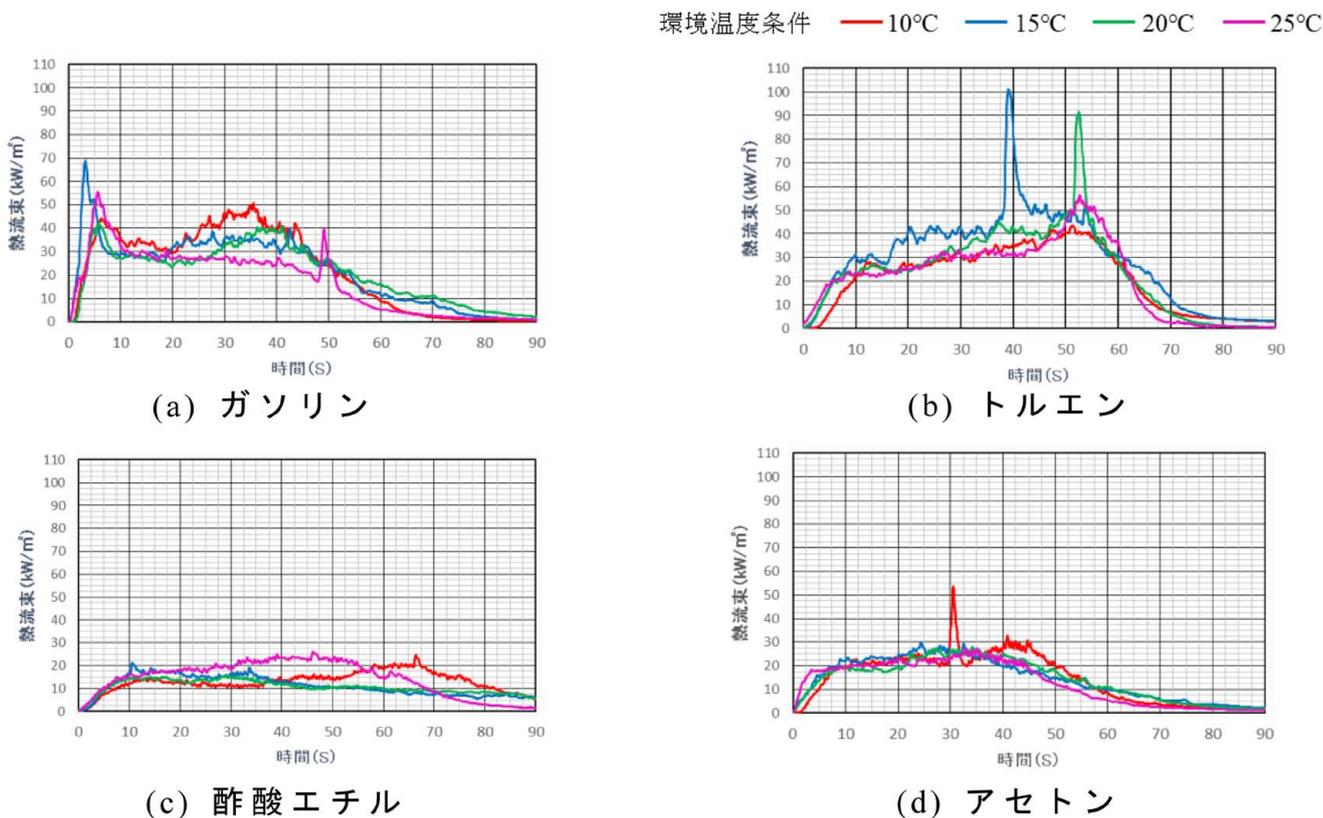
図4 点火90秒間の実測熱流束

定常燃焼時間帯における平均熱流束値を表 6 に、点火 90 秒間の実測熱流束を図 4 にそれぞれ示す。ガソリンを除く実験試料において環境温度が高くなるにつれ熱流束の立ち上がりは大きくなった。ガソリン、トルエンと比べ、酢酸エチル及びアセトンの平均熱流束が低くなった。酢酸エチル及びアセトンは、燃焼時煤の発生が少なかったため放射熱流束が低くなったと考えられる。ガソリンとトルエンでは、環境温度条件 15℃、20℃でトルエンの熱流束が高くなった。点火 10 秒間の放射熱流束は、ガソリンの熱流束値が一番高く、続いてトルエン、アセトン、酢酸エチルという順になった。点火後の熱流束の立ち上がりについては、ガソリンが一番高く、酢酸エチルが一番低くなった。

なお、実験開始から 30 秒以降に、放射熱流束の極大ピークがたびたび観測されたが、これは床に敷設したケイ酸カルシウムボードの爆裂によって火炎が熱流束計に接触したことによるものである。

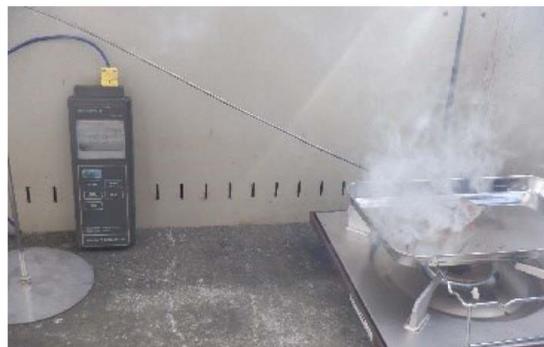
写真8 燃焼実験

先の破碎実験の結果より、実際の作業現場において、破碎具の刃を蓄熱させたまま、作業を継続することが想定されるため、発火に至る温度と時間を確認するため、ある温度に熱した金属試験片を乾燥絶縁紙及び湿潤絶縁紙上に投入し、発火に至る時間を測定したところ、以下の表のとおりとなった。

種類	発火温度	着火の有無
乾燥油絶縁紙	250℃	非着火（白煙、焦げ）
	300℃	着火（4秒後、瞬時に白煙）
	350℃	着火（2秒後、瞬時に白煙）
湿潤油絶縁紙	250℃	非着火（瞬時に白煙、焦げ）
	300℃	非着火（瞬時に白煙、焦げ）
	350℃	着火（7秒後、瞬時に白煙）

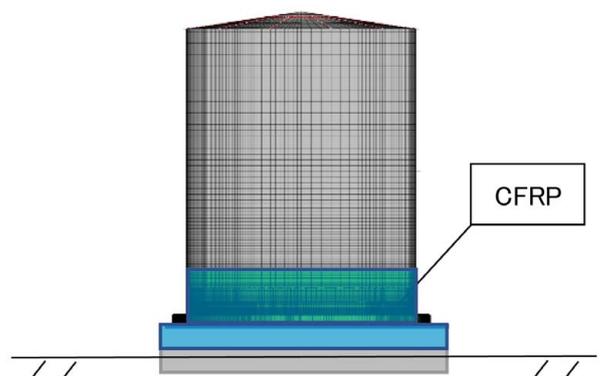
図1 対策工法1

タンク側板下部から基礎コンクリート立ち上がり部にかけて、炭素繊維強化プラスチック（以下「CFRP」という。）を現場施工し、タンク本体を基礎部へ固定する工法です（図1参照）。この工法は、タンク本体を“面”で固定することにより、津波等の波力を受けた際に生じるタンク隅角部への応力集中を軽減することに加え、シート状のCFRPを隙間なく施工することによりタンク底板下への浸水を防ぎ、タンクに浮力を発生させないこと等が主な特徴です。

この工法は、コンクリート製の垂直立ち上がり部を有する円形の基礎上に設置された小規模屋外貯蔵タンクに施工することができます。

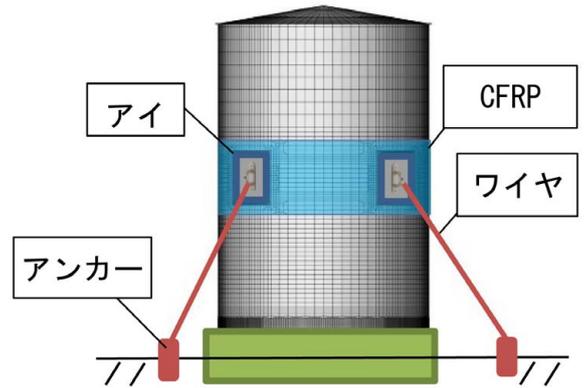
図2 対策工法2

タンク側板の曲率に合わせて加工した鋼板にワイヤーを接続する接続孔（以下「アイ」という。）を取り付けたアイプレートとCFRPによりタンク側板中間段に設置し、防油堤内に設けられたアンカーとアイを緊結固定する工法です（図2参照）。アイプレートの設置数は4とし、タンクの円周を均等に4分割した箇所に戻止めたうえでCFRPにより巻き付けるようにして取付けます。

この工法は、対策工法1が施工できないタンク（コンクリート製の垂直立ち上がり部を有しない、基礎形状が円形でないなど、特殊な形状の基礎を有するタンク等）へも施工することが可能です。

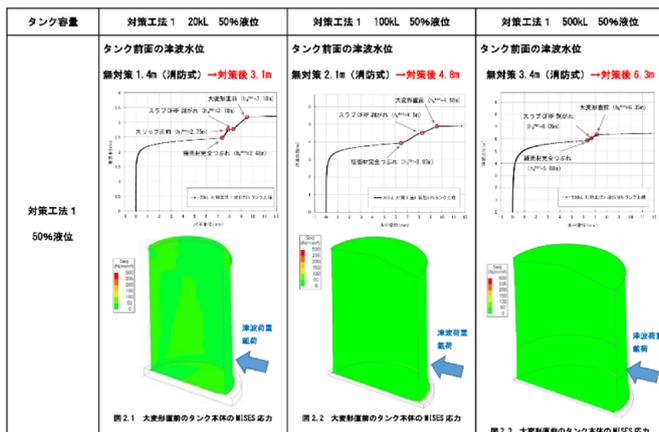
図3 対策工法1 50%液位 タンク容量別のFEM解析結果

令和2年度は、各対策工法を施工することによる津波対策としての効果を確認・検討するため、タンク容量、内容液位、対策工法の施工条件等、条件が異なる20のケースについて有限要素法による数値解析（以下「FEM解析」という。）を行いました（図3及び図4参照（20ケースのうちの一部抜粋））。

FEM解析結果から、それぞれのタンク容量、内容液位において、無対策タンクと比べた場合に、対策工法1を施したモデルでは平均で2.1倍程度、対策工法2を施したモデルでは平均で1.8倍程度、タンクが動かずに耐えられる津波水位（限界津波水位）が高くなることが確認されました（表1参照）。

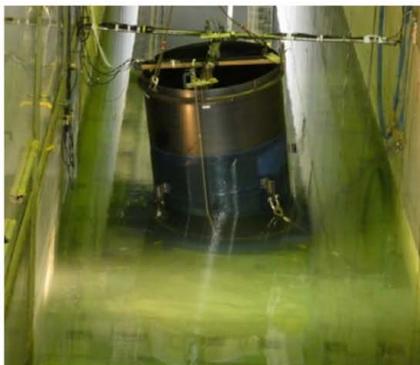
図8 無対策タンク 浸水実験

実験水路に設置した固定床の上に対策工法1、対策工法2及び無対策タンクをそれぞれ設置し、水位が約2 cm/分 で上昇するよう給水し、浮上の有無を確認しました。

実験の結果、無対策タンクが浮上した一方で、対策工法1、対策工法2を施工したタンクは、いずれも無対策タンクが浮上した水位を大幅に超える水位においても浮上しないことを確認しました(図8から図10 参照)。

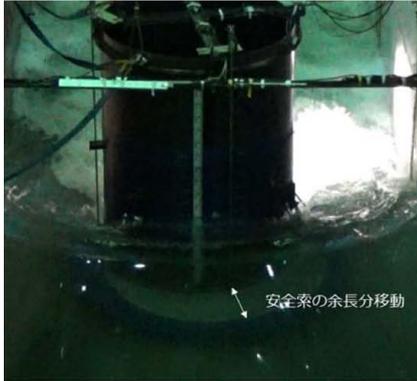
図11 無対策タンク 津波実験

実験水路に設置した固定床の上に対策工法1、対策工法2及び無対策タンクをそれぞれ設置して津波を模擬した波を積荷させ、「タンクが保持できるのか」、「CFRP が剥離しないか」を確認しました（図 11 から図 13 参照）。

一方で、無対策タンクは津波を模擬した波の積荷により移動することを確認しました（実験では安全のため、安全索を弛ませてタンクを設置（図 11 参照））。

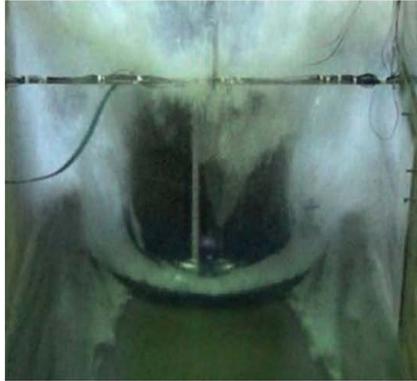
図12 対策工法1 津波実験

対策工法1及び対策工法2では、津波波力を受けても対策工法によりタンクが保持されること、CFRP に対策工法を逸するような損傷・剥離が生じないことを確認しました。
