交流電磁場測定法（ACFM） による検出性確認試験

2024年8月27日危険物保安技術協会殿主催
新技術を活用した危険物施設の保安設備等に関する研究会（第9回）

ダイヤ電子応用株式会社
DIA ELECTRONICS APPLICATION CO., LTD.

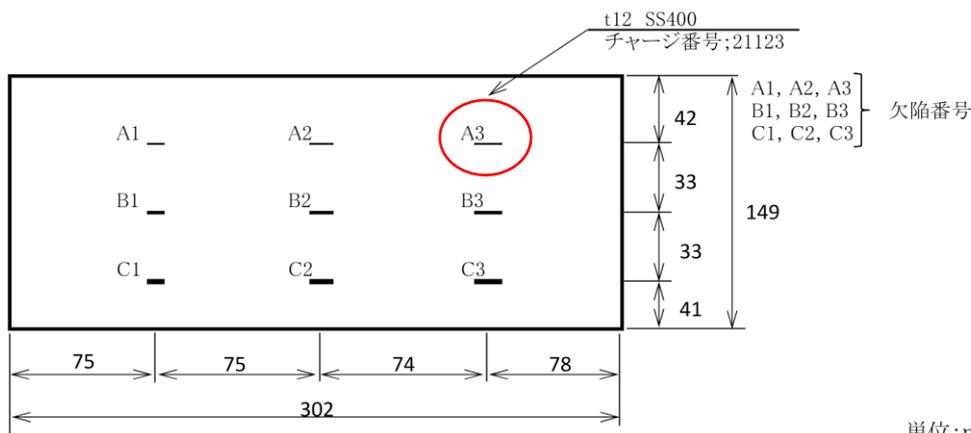
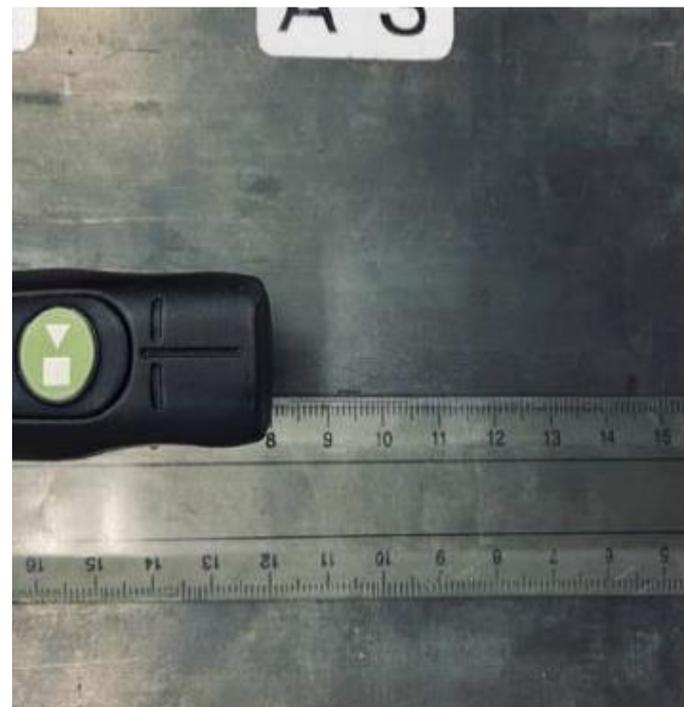
A3基準きず

A3基準きず：L4.0mm x W0.25mm x D1.5mm

単位:mm

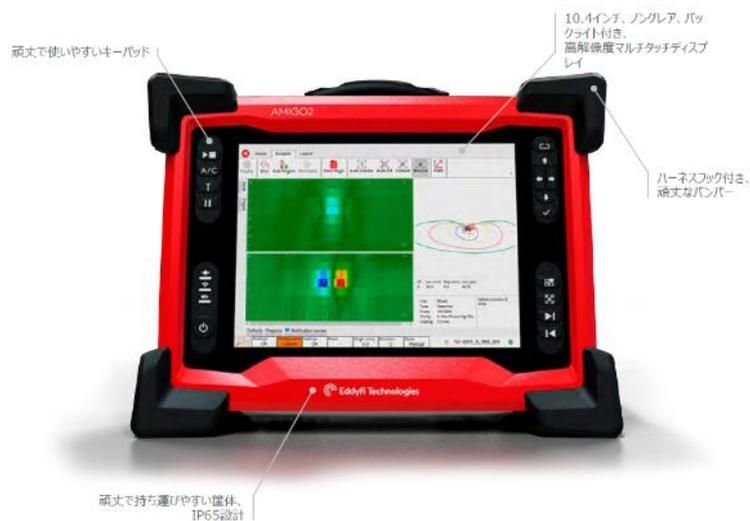
AMIGO2

- 探傷器：AMIGO2
- プローブ：SENSU2ミニペンシルプローブ(直角タイプ、有効幅15mm、5KHz)

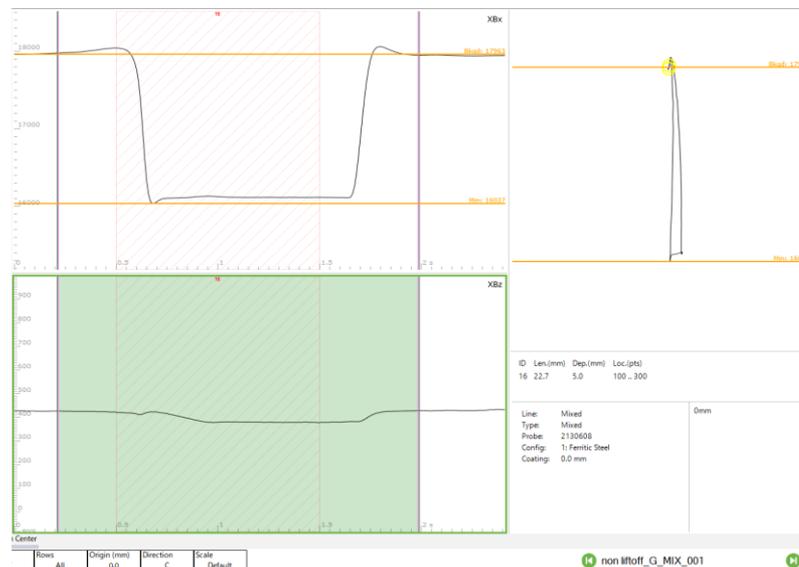
膜厚：0mm

試験結果：1-(1)無欠陥部のリフトオフ特性

※ACFM手法では考慮しないので、
試験結果として位相情報は提示できない。

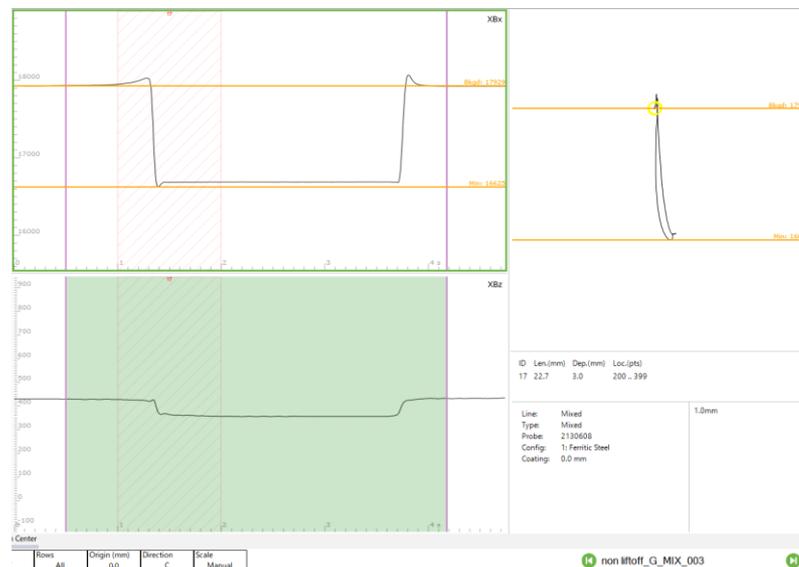
膜厚：1.0mm

試験結果：1-(1)無欠陥部のリフトオフ特性

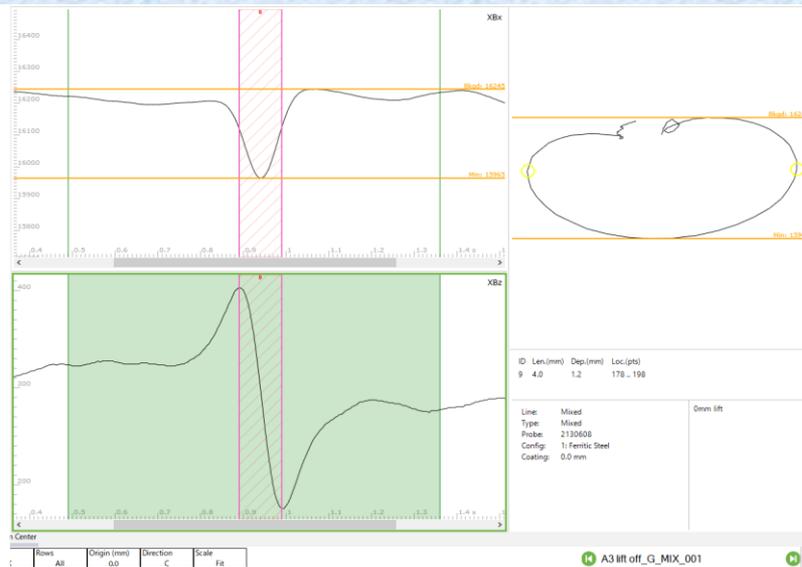
試験結果：1-(2)基準信号

リフトオフ：0mm

走査角度：0°

オフセット：0mm

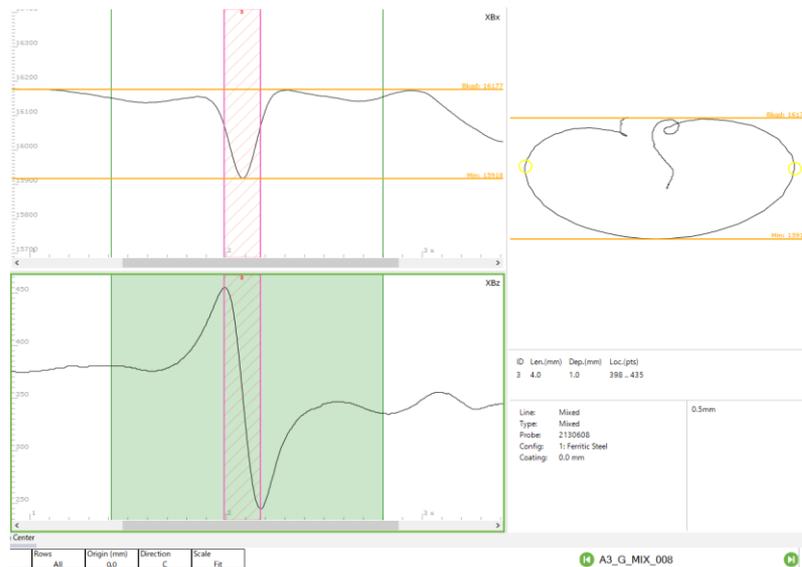
リフトオフ：0mm

走査角度：0°

オフセット：0.5mm

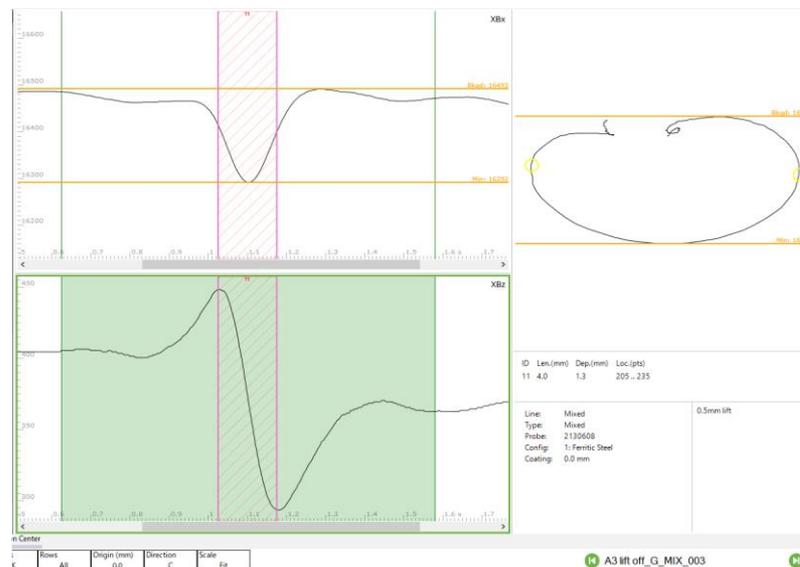
試験結果：1-(3)コーティング厚さ特性

リフトオフ：0.5mm

走査角度：0°

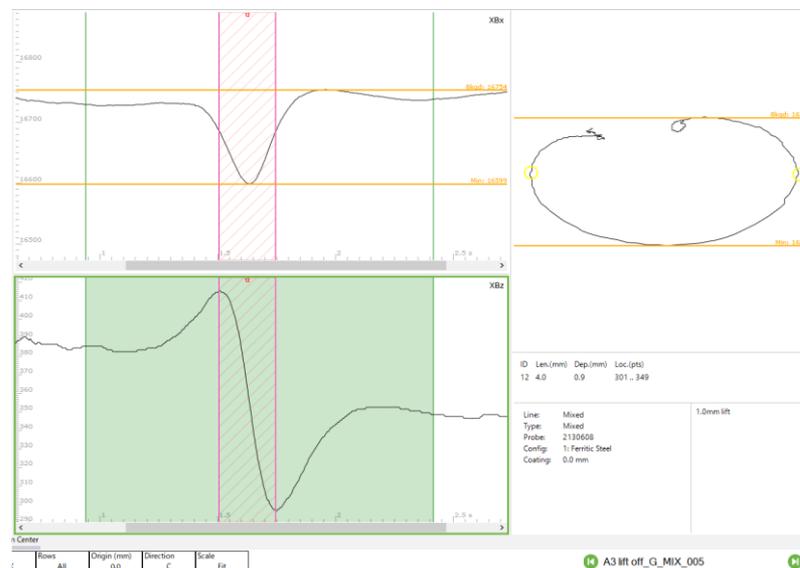
リフトオフ：1.0mm

走査角度：0°

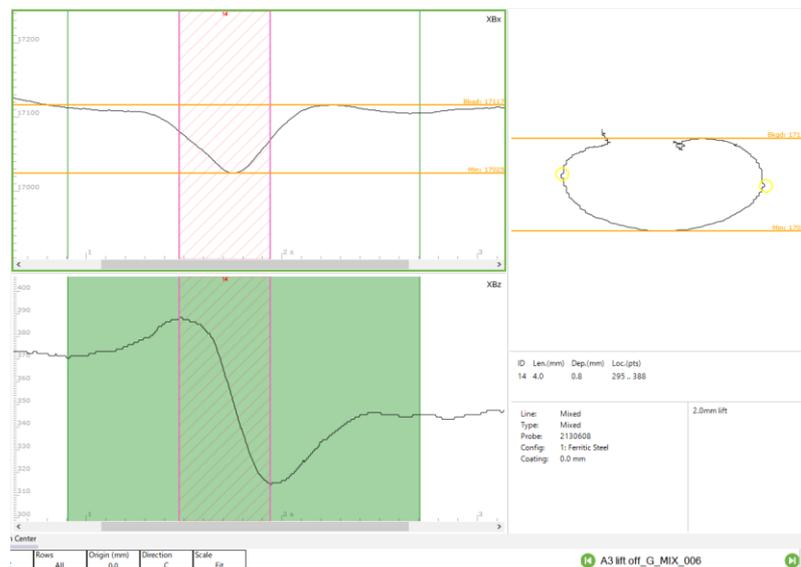
試験結果：1-(3)コーティング厚さ特性

リフトオフ：2.0mm

走査角度：0°

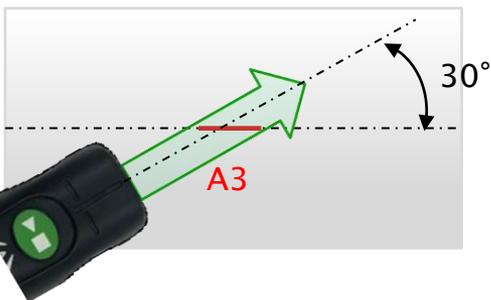
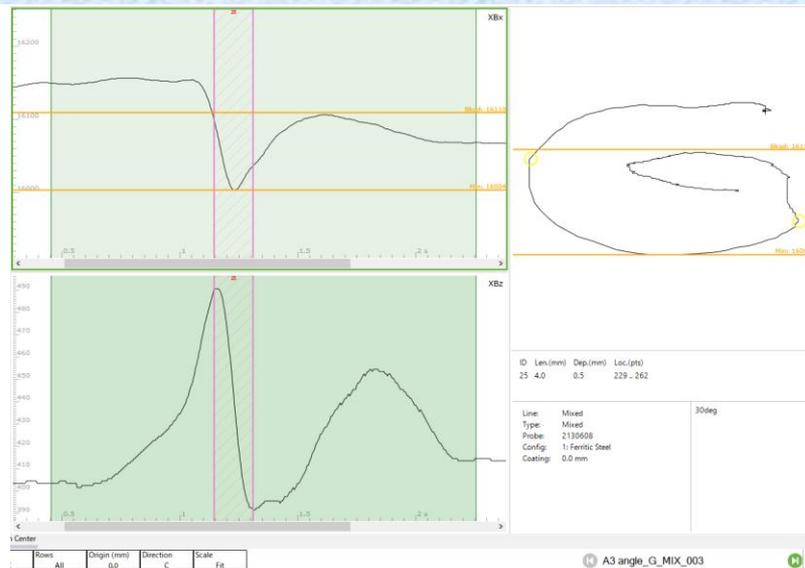
試験結果：1-(4)角度感度特性

リフトオフ：0mm

走査角度：30°

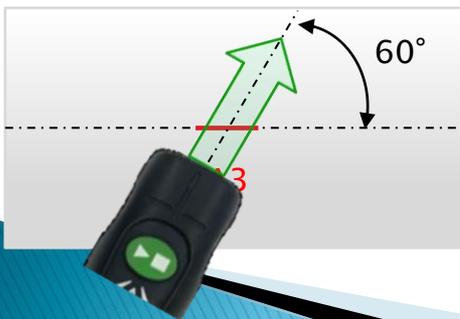
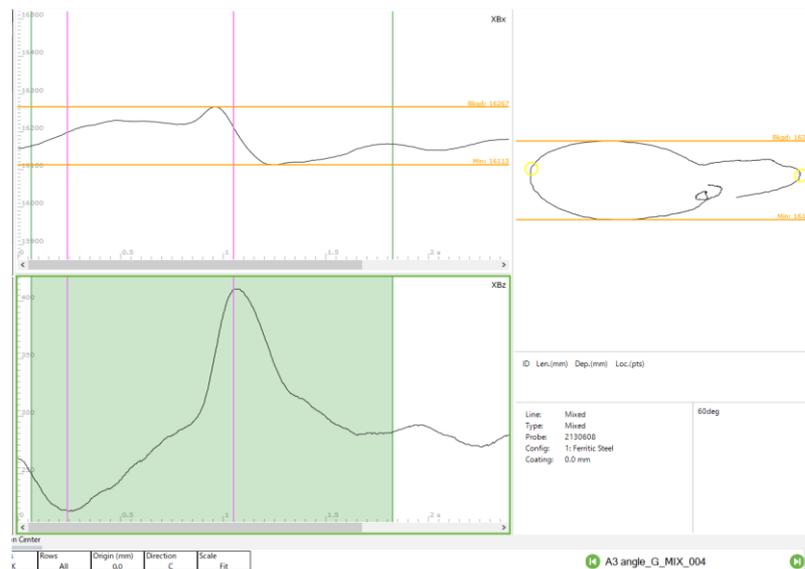
リフトオフ：0mm

走査角度：60°

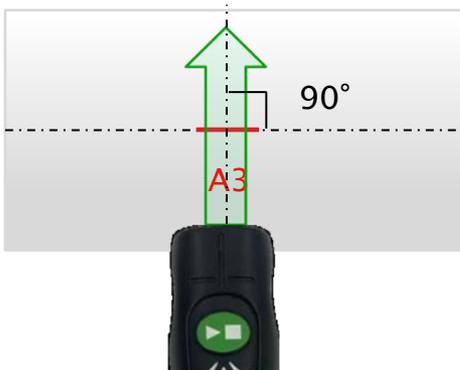
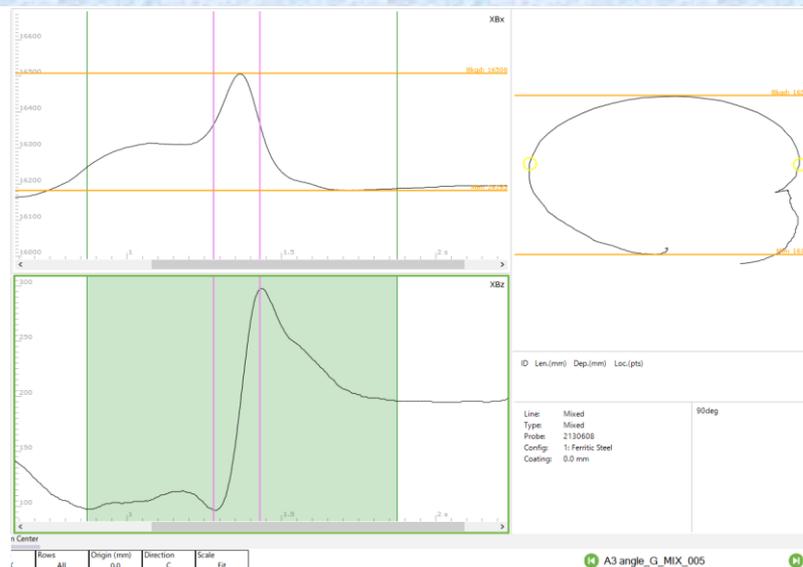
試験結果：1-(4)角度感度特性

リフトオフ：0mm

走査角度：90°

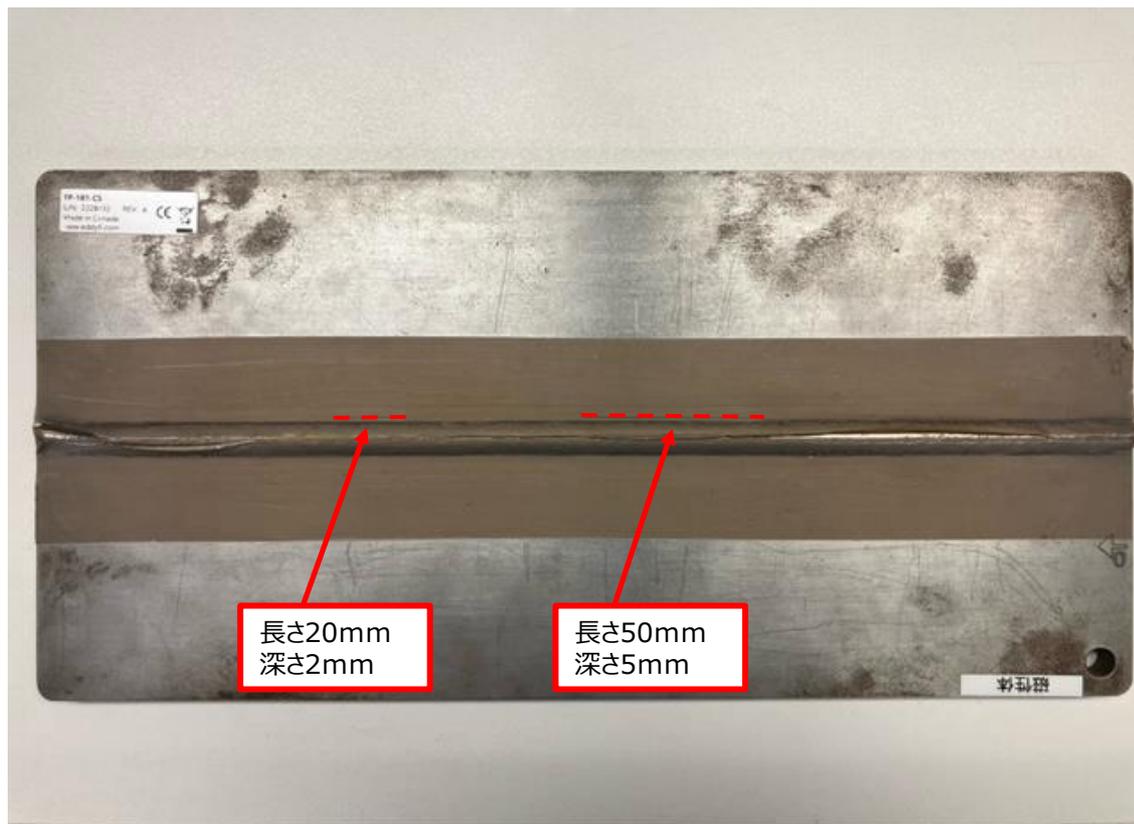
試験片概要

ACFMプローブの検出性能が長さ4mm以上であること、深さ評価の精度は長さ10mm以上の欠陥が対象であることを考慮し、参考として本試験片の長さ20mm深さ2mmの欠陥のデータを採取した。

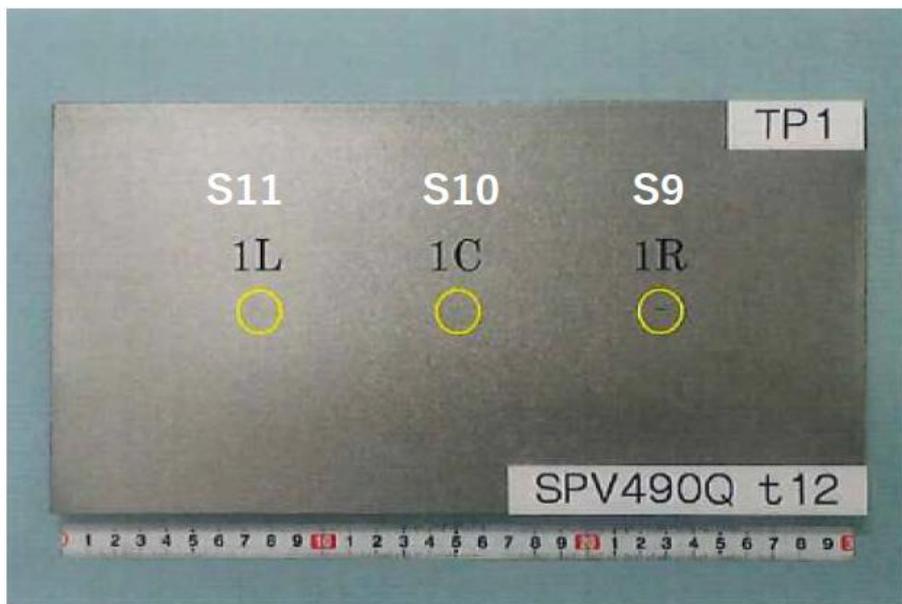
番号	材質	形状	余盛の有無	コーティング厚さ(μm)	位置	きず性状	長さ(mm)	深さ(mm)	幅(mm)
S9	SPV490Q	平板	無	0	平板表面	矩形スリット	4.0	1.5	0.25
S10	SPV490Q	平板	無	0	平板表面	矩形スリット	3.0	1.5	0.25
S11	SPV490Q	平板	無	0	平板表面	矩形スリット	2.0	1.5	0.25

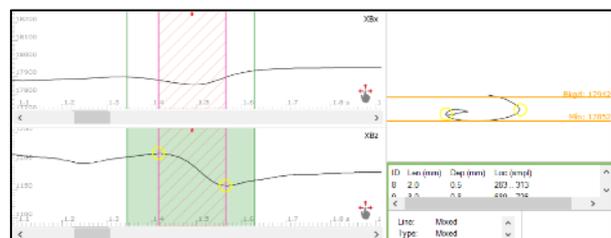
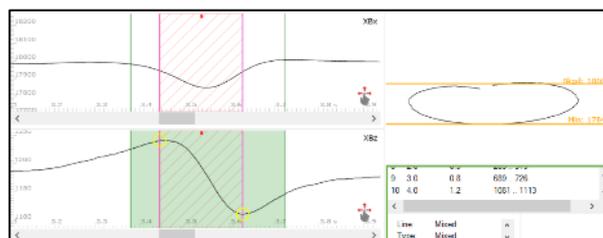
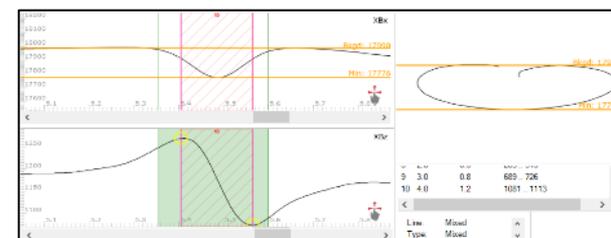
コーティング：0 μ m

欠陥番号	長さ / mm	深さ評価 / mm	コーティング厚さ
S11	2.0	0.5	0
S10	3.0	0.8	0
S9	4.0	1.2	0

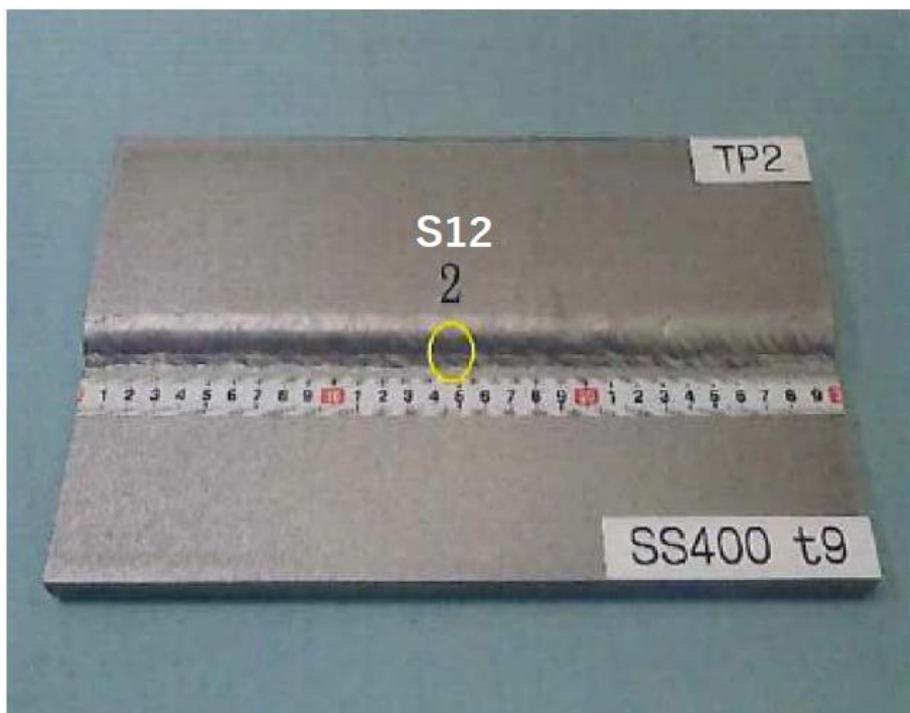
写真36 TP2 放電加工溝2 外観

番号	材質	形状	余盛の有無	コーティング厚さ(μm)	位置	きず性状	長さ(mm)	深さ(mm)	幅(mm)
S12	SS400	重ね継手	綺麗な手動	0	溶接止端	矩形スリット	4.0	1.0	0.25

結果として「綺麗な手動溶接/S12」「サブマージ自動溶接/S14」の溶接線上の4mm長さの欠陥はコーティング2mmであってもリサーチ上でバタフライマークが確認出来たが、「荒れた手動溶接/S13」の溶接線上の4mm長さの欠陥については、コーティングが無くても検出は困難であった。このことから、ACFMにおいてはコーティングの厚さよりも、表面形状の条件が検出性に対して大きく影響を及ぼすことが確認できた。

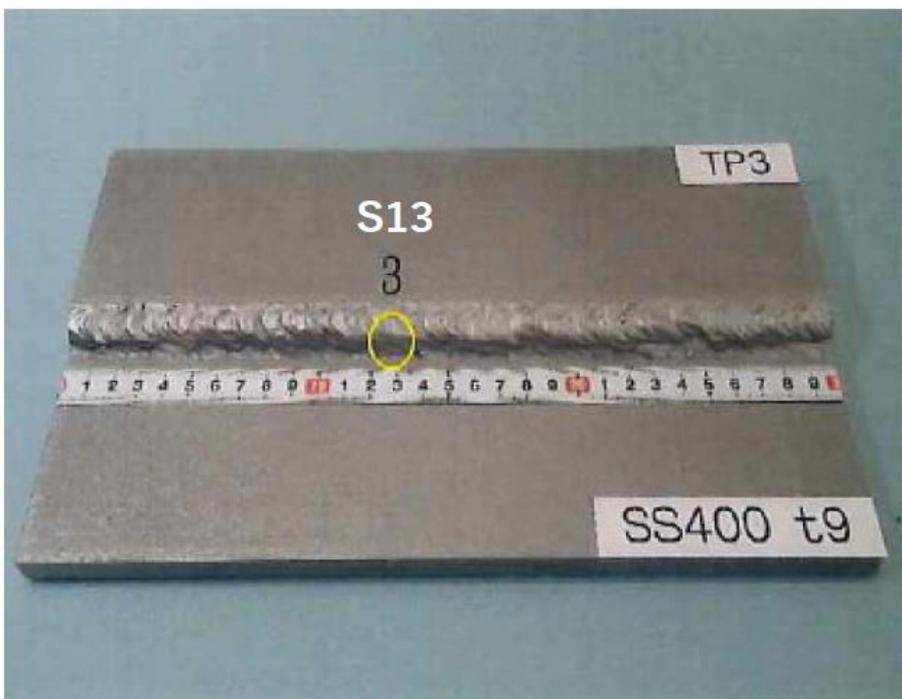
写真38 TP3 放電加工溝3 外観

番号	材質	形状	余盛の有無	コーティング厚さ(μm)	位置	きず性状	長さ(mm)	深さ(mm)	幅(mm)
S13	SS400	重ね継手	荒れた手動	0	溶接止端	矩形リット	4.0	1.0	0.25

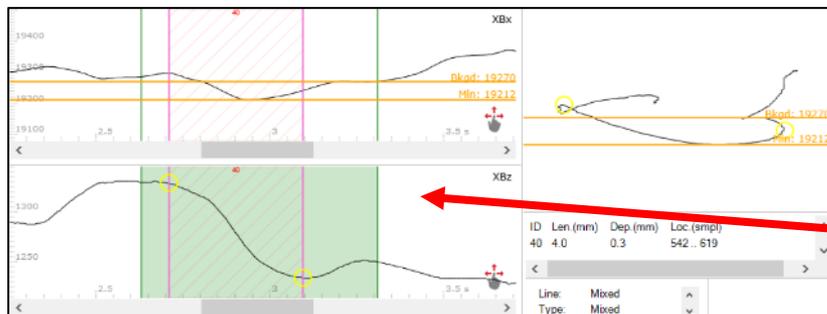
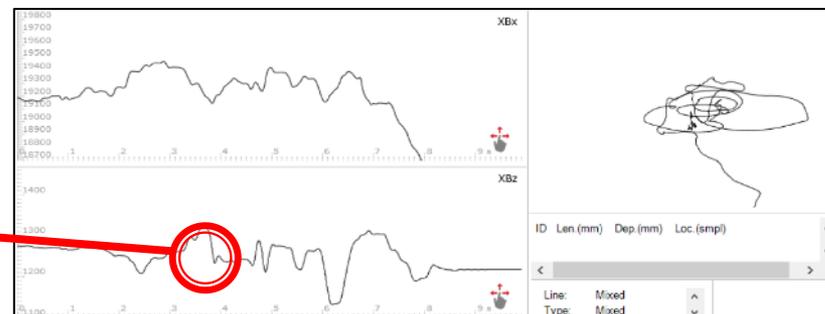
S13については形状の影響で検出は困難である

欠陥番号	長さ / mm	深さ評価 / mm	コーティング厚さ
S13	4.0	0.3	0

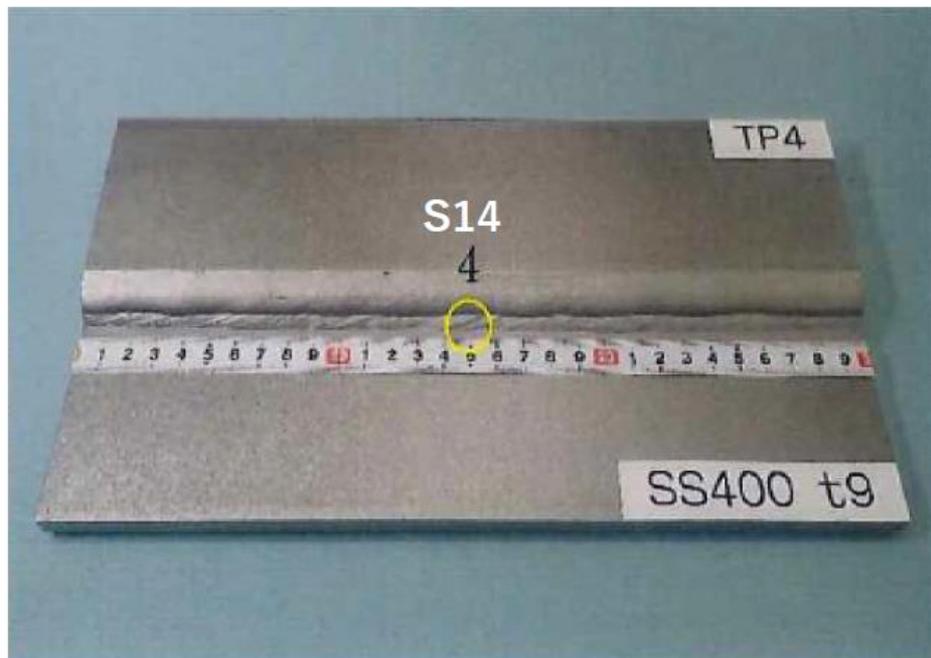
写真40 TP4 放電加工溝4 外観

番号	材質	形状	余盛の有無	コーティング厚さ(μm)	位置	きず性状	長さ(mm)	深さ(mm)	幅(mm)
S14	SS400	重ね継手	サブマージ自動	0	溶接止端	矩形スリット	4.0	1.0	0.25

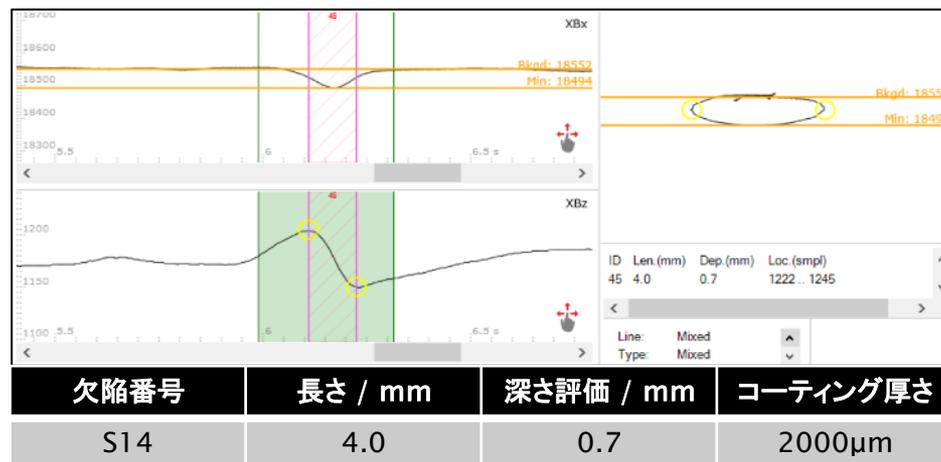
試験結果：2 TP4

コーティング：2000 μ m
