# 地下タンク及びタンク室等の構造・設備に係る 評価業務

土木審査部

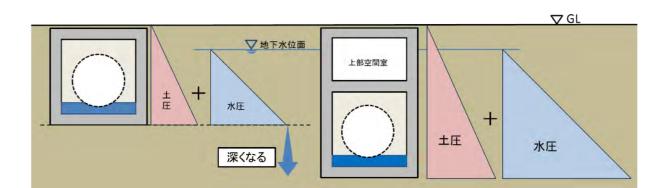
### 検証結果の応力発生状態模式図 **▽**GL-0.7m 応力 小=青 【検証結果】 大=赤 引張 部位 圧縮 頂版 OK OK \*\*\*\* 上部側壁 OK OK 下部側壁 NG NG 底版 NG NG 赤色 →大きい応力が発生 →結果、NGとなった部位

上部空間室があると、その高さ分だけタンク室は地中深い位置に設置されることになります(下図参照)。 地中深い位置では、タンク室が受ける外力(土圧・水圧)は大きくなります。

したがって、上記図のように深い位置となった下部側壁と底版は例示基準の構造のままではNGとなる結果になりました。

例示基準に示された50kLタンクに、内空高さ1.7mの上部空間室を設け、構造計算を行ってみた結果、下部側壁と 底版が「NG」となりました(下図参照)。

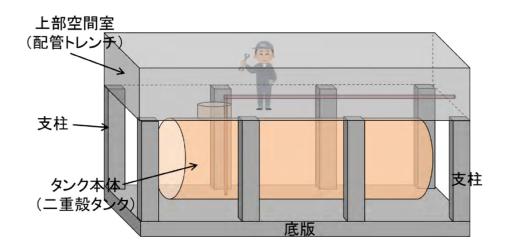
地下タンクの性能評価業務は、タンク本体が規則第23条の4に規定された「タンク室」に設置されたものを対象としていますが、下図に示すような特殊な設置形態の評価も実施しています。

これは、タンク本体は直埋設であり、タンク本体上部に支柱で支持された「上部空間室」が設置された構造です。当協会では、支柱を含めたコンクリート躯体全体の構造安全性の確認を行っています。
